Registro 2-411

Museo Nacional de Bellas Artes

El Generalife

Alfredo Lobos

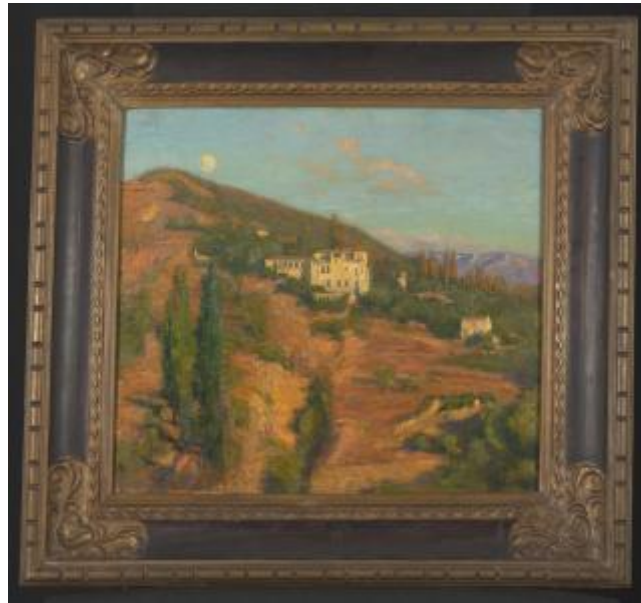
Obra rectangular, orientación horizontal. Paisaje de colores intensos. Vista de construcción en medio de un cerro. A la izquierda grupo de álamos y al centro un edificio blanco. Cielo despejado con la luna en el sector izquierdo.

- Si bien sus características constructivas son de mala factura, muy posiblemente sea original y conserva su encuadre y firmeza en la estructura.

- Suciedad superficial generalizada y adherida (concreciones de tierra bajo el listón inferior del bastidor), las fibras que componen la estructura se encuentran resacas y friables volviéndose rígidas y quebradizas. Se observan numerosos rasgados y faltantes en los bordes de la obra (cantos principalmente), algunas perforaciones en la superficie e intervenciones correspondientes a parches de mala factura adheridos con una masilla blanca y rígida (3)

- Se observan clavos por el anverso de la obra en el canto y borde consiente con rasgados

- Se observa por el reverso lo que se presume es la migración de la capa de preparación entre el entramado del soporte.

- Se observan craquelados generalizados principalmente en el cielo con pérdida de adherencia (bordes). Se observan pequeños faltantes coincidentes con perforaciones, rasgados y craquelados en los bordes.

- Se observan craquelados generalizados principalmente en el cielo con pérdida de adherencia (bordes). Se observan pequeños faltantes coincidentes con perforaciones, rasgados y craquelados en los bordes.
- Mediante observación bajo luz ultravioleta se observan algunas intervenciones correspondientes a repintes con diferentes extensiones en el cielo.

- Suciedad superficial generalizada. A simple vista se observa una capa de protección oxidada otorgando a la obra un color amarillado. Si bien la capa protectora mediante observación bajo luz ultravioleta se observa uniforme, se reconoce que bajo ella subyacen elementos que dificultan la apreciación de la obra (el cielo) en donde se presume la presencia de barnices antiguos

- Suciedad superficial, pequeños faltantes de moldura, estructura descuadrada, escurrimiento de adhesivo,
