FICHA CLÍNICA

Nº de Ficha Clínica : 04 - 2020
Nº de Inventario : PCH - 0417
Nº de registro SUR : 2 - 214
Institución Responsable : Museo Nacional de Bellas Artes
Propietario : Museo Nacional de Bellas Artes
Nombre Común : Pintura sobre lienzo
Título : *Costumbres Italianas*
Creador : Ernesto Molina
Fecha de creación : c.1891
Periodo : s. XIX
Firma : Sí
Marco : Sí

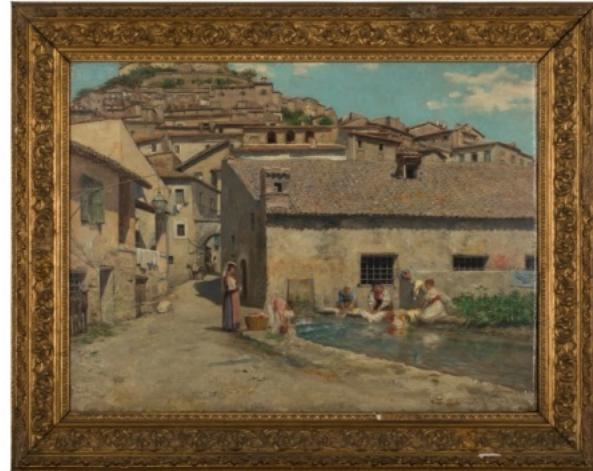
Anverso inicial

Anverso final

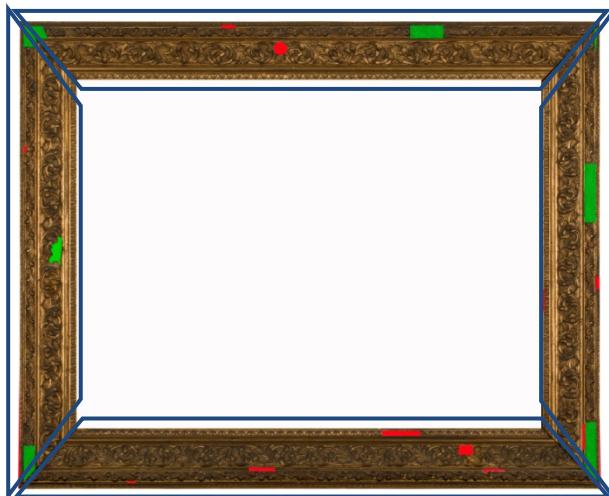
- Mapa de alteraciones en marco

- Faltantes
- Suciedad superficial y adherida
- Intervenciones anteriores

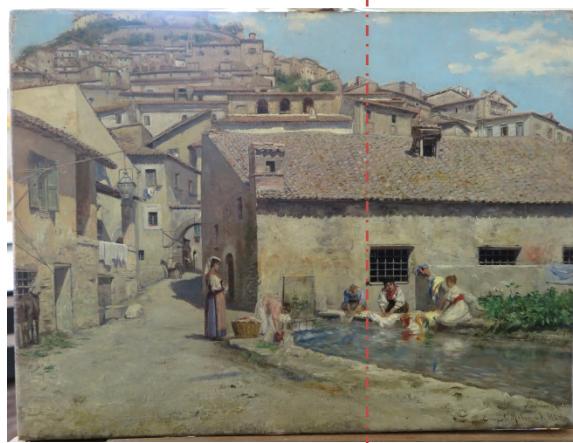
AREA SUCIA AREA LIMPIA
