FICHA CLÍNICA DE PINTURA 0011

N. Inventario	10010160192
Registro Sur	100-331
Ubicación	Bodega principal
Título	Paisaje Cordillerano con figuras criollas
Autor	Mauricio Rugendas 1802-1858
Época	Óleo sobre tela
Técnica	
Dimensiones	Sin marco 34 x 53 cms.
Propietario	Pinacoteca Universidad de Concepción
Fecha de recepción	31/12/2014
Fecha Entrega	24/06/2016

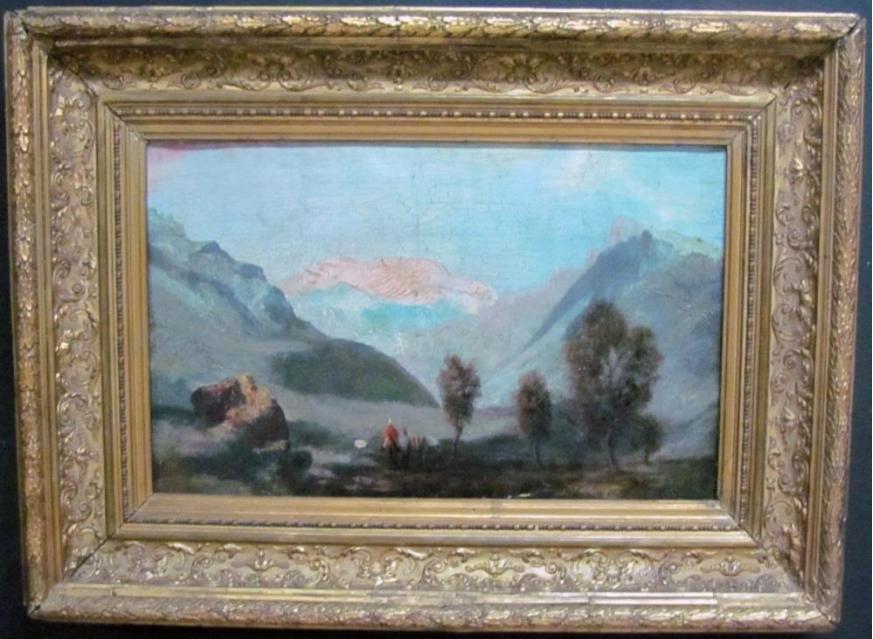
<p>ANVERSO ANTES</p>

<p>Imagen del anverso antes de la internención con marco.</p>
<p>Reverso Antes</p>

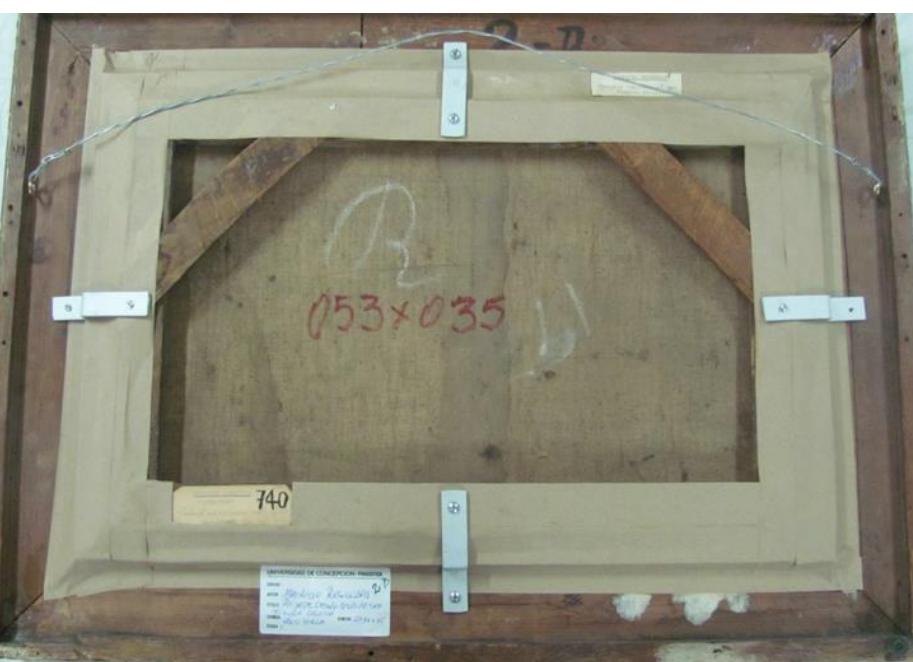
<p>Imagen de reverso de la obra antes de su desmotaje del marco para intervenciones posteriores.</p>

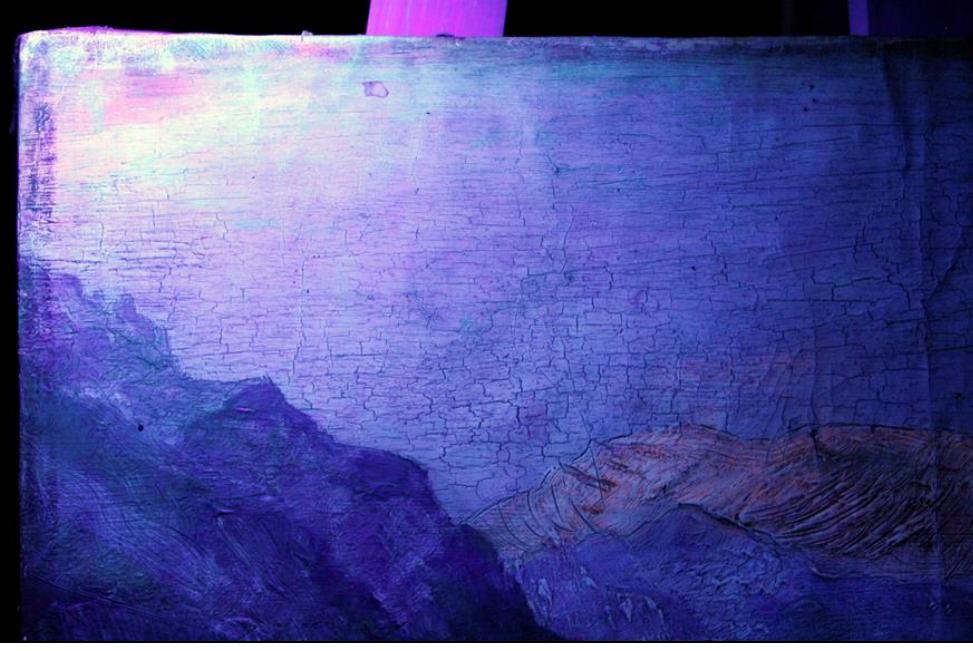
ANVERSO ANTES

Imagen realizada con iluminación Ultra violeta que muestra zonas con repintes o intervenciones posteriores a su fabricación.

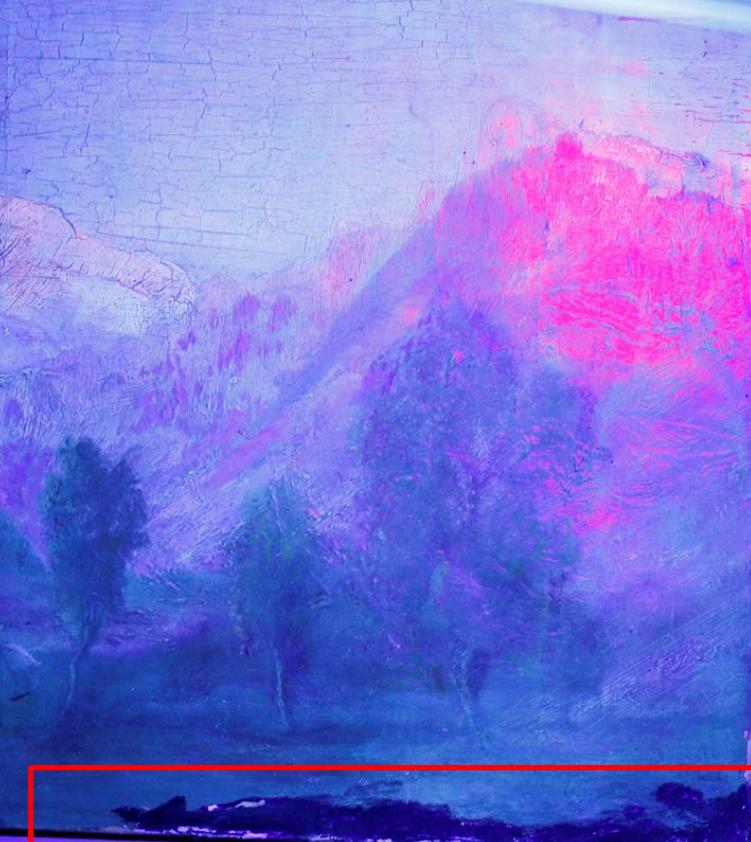
Fina	Gruesa	Empaste		
Forma pincelada				
Estado de conservación	Muy bueno	Bueno	Regular	Malo
Levantamientos	Cuarteados	Cazoletas	Pérdida de color	Pulvurulencias
Observaciones y notas	Pérdidas de capa pictórica pero con repintes más gruesos lo que está empujando las zonas aledañas.

La zona oscura demarcada, indica que se ha realizado repinte.

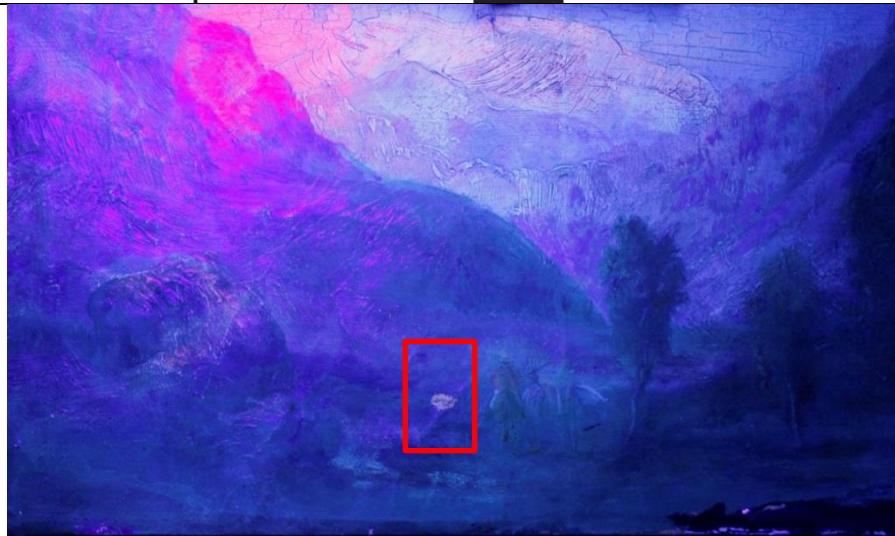
La zona demarcada, indica el deterioro principal por el que se decide intervenir, el cual es un rasgado con pérdida de capa pictórica, presumiblemente por un golpe.

Proceso	Vuelta al plano	Unión de rasgados	Reintegro faltantes	
Método utilizado	Humedad controlada, vidrio y peso.	Costura térmica, peso.	Parche	
Materiales utilizados	Agua destilada, vidrios y pesos metálicos.	pva y plancha térmica, lino, vidrios, pesos.	Material no tejido, U-Hu, vidrios y pesos
