FICHA DE DIAGNÓSTICO

INSTITUCIÓN RESPONSABLE: MUSEO DE ARTES DECORATIVAS		Nº DE FICHA 24.02.20			
Nº INVENTARIO: 24.02.20	Nº REGISTRO SUR 24-2060	FOTO FINAL

COLECCIÓN: Mobiliario MAD					
OBJETO: Escritorio (?)					
MATERIAL: Madera, metal					
TÉCNICA: Tallado, ensamblado					
DIMENSIONES: Alto: 216,0 cm. Ancho: 84,5 cm. Profundidad: 49,7 cm					
ESTADO DE CONSERVACIÓN:					
Evaluación visual:	MB	B	R	M	MM
ALTERACIONES¹:					
Código	Síntoma	Soporte	Estrato superficie		
1	Abrasión				
2	Alteraciones cromáticas				
3	Amarillamiento				
4	Corrosión				
5	Craqueladuras				
6	Decoloración				
7	Deformaciones				
8	Desprendimiento				
9	Disociación				
10	Eflorescencia salina				
11	Faltante	X	x		
12	Fractura				
13	Graffiti				
14	Grietas y fisuras	X	x		
15	Incrustaciones				
16	Intervención inadecuada	X	x		
17	Manchas				
18	Hongos e insectos				
19	Parte suelta o desconectada		x		
20	Pátina	X	x		
21	Pérdida de contexto				
22	Perforaciones

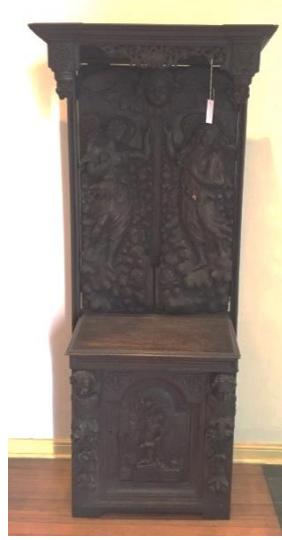
Mueble se encuentra en regular estado de conservación.

Presenta suciedad superficial y adherida.

Se observan faltantes en la decoración frontal y le falta además la base a toda la pieza.

Algunas decoraciones presentan fisuras.

Posee grietas en la parte posterior y presenta además zonas separadas.

- Retiro de clavos no adecuados del interior del mueble.
- Limpieza con brocha por arrastre por toda la pieza.
- Limpieza química con solvente de hidrocarburo en bencina blanca, proporción 1:2

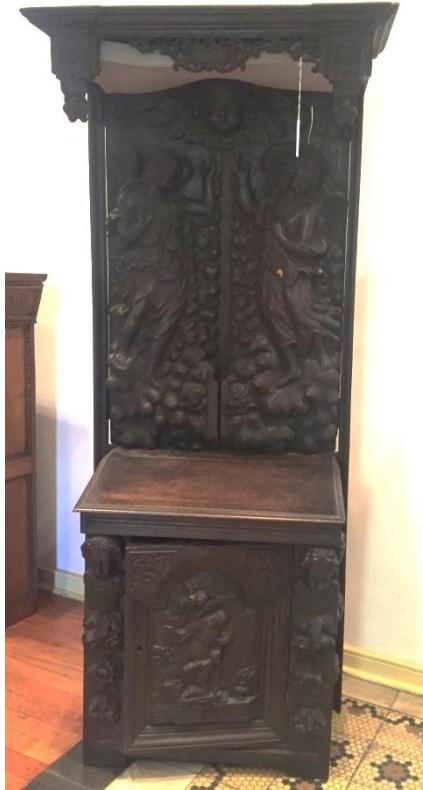
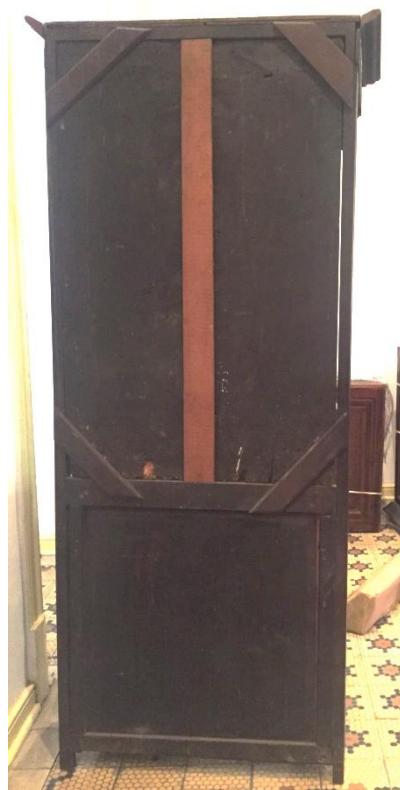
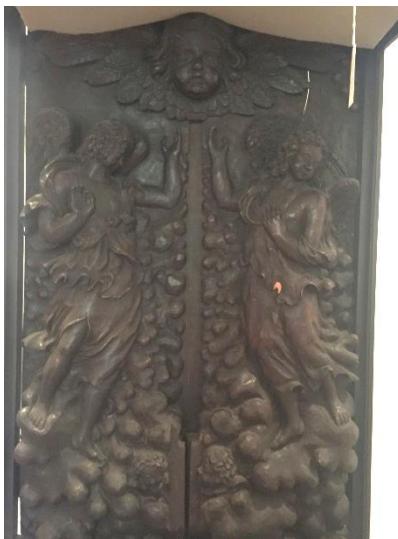
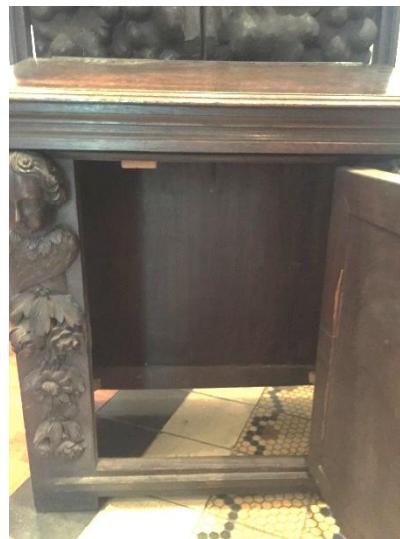
Registro Fotográfico:

Se observa que hubo presencia de agentes bióticos.

Posee una tabla vertical de 120 cm de largo y de 8,8 cm de ancho en la zona posterior; en el interior del mueble se observan además otras piezas de madera nueva. La cubierta del escritorio no se puede levantar pues está fijada aparentemente con cinta de doble contacto. Todo esto indica que hubo una intervención anterior.

Se observan dos clavos no adecuados en el interior de la pieza.

Parte superior del mueble se encuentra suelta.
