FICHA DE DIAGNÓSTICO

INSTITUCIÓN RESPONSABLE: MUSEO DE ARTES DECORATIVAS		N° DE FICHA 24.02.23											
N° INVENTARIO: 24.02.23	N° REGISTRO SUR 24-2063	<p>FOTO FINAL</p>

COLECCIÓN: Mobiliario MAD													
OBJETO: Reclinatorio													
MATERIAL: Madera													
TÉCNICA: Tallado, ensamblado, torneado.													
DIMENSIONES: Ancho: 65,7 cm Alto: 83,3 cm Profundidad: 73,4 cm													
ESTADO DE CONSERVACIÓN:													
Evaluación visual:	<table border="1"> <tr> <td>MB</td> <td>B</td> <td>R</td> <td>M</td> <td>MM</td> </tr> <tr> <td></td> <td>X</td> <td></td> <td></td> <td></td> </tr> </table>	MB	B	R	M	MM		X					
MB	B	R	M	MM									
	X												
ALTERACIONES¹:													
Código	Síntoma	Soporte	Estrato superficie										
1	Abrasión												
2	Alteraciones cromáticas												
3	Amarillamiento												
4	Corrosión												
5	Craqueladuras												
6	Decoloración												
7	Deformaciones												
8	Desprendimiento												
9	Disociación												
10	Eflorescencia salina												
11	Faltante	x	x										
12	Fractura												
13	Grafiti												
14	Grietas y fisuras	x	x										
15	Incrustaciones												
16	Intervención i

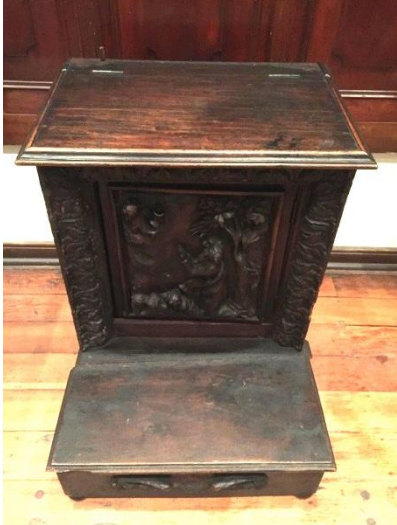
La pieza se encuentra en buen estado de conservación.

Presenta suciedad superficial y adherida.

Faltantes en el soporte, zona frontal, en la puerta.

Pieza se presenta sin la base.

Se observan fisuras en la parte posterior y lateral derecho.

Una parte de la cubierta del soporte se encuentra suelta.

Presenta perforaciones en todo el mueble producto de agentes bióticos.

- Se efectúa limpieza mecánica superficial con brocha por arrastre en toda la pieza y luego limpieza química con algodón y aguarrás vegetal con mezcla de hidrocarburos (bencina blanca) en proporción 1:2
