**FICHA DE DIAGNÓSTICO**

<b>INSTITUCIÓN RESPONSABLE: MUSEO DE ARTES DECORATIVAS</b>		<b>N° DE FICHA 24.16.09</b>										
N° INVENTARIO: 24.16.09	N° REGISTRO SUR: 24-1609	<p>FOTO FINAL</p>  										
COLECCIÓN: Mobiliario MAD												
OBJETO: Mesa												
MATERIAL: Madera												
TÉCNICA: Ensamblado, tallado, lacado, pintado a mano												
Dimensiones: Ancho: 56.0 cm Alto: 40.0 cm Profundidad: 111.0 cm.												
ESTADO DE CONSERVACIÓN:	<table border="1"> <tr> <td>MB</td> <td>B</td> <td>R</td> <td>M</td> <td>MM</td> </tr> <tr> <td>X</td> <td></td> <td></td> <td></td> <td></td> </tr> </table>	MB	B	R	M	MM	X					<p><b>OBSERVACIONES:</b></p> <p>24.- rayaduras</p>
MB	B	R	M	MM								
X												
Evaluación visual:												
<b>ALTERACIONES<sup>1</sup>:</b>												
<b>Código</b>	<b>Síntoma</b>	<b>Soporte</b>	<b>Estrato superficial</b>									
1	Abrasión											
2	Alteraciones cromáticas											
3	Amurallamiento											
4	Corrosión											
5	Craqueladuras											
6	Decoloración											
7	Deformaciones											
8	Desprendimiento											
9	Disociación											
10	Eflorescencia salina											
11	Faltante											
12	Fractura

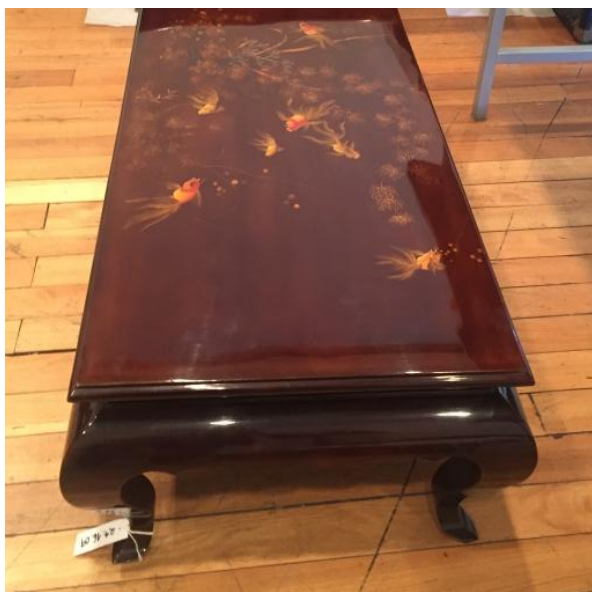
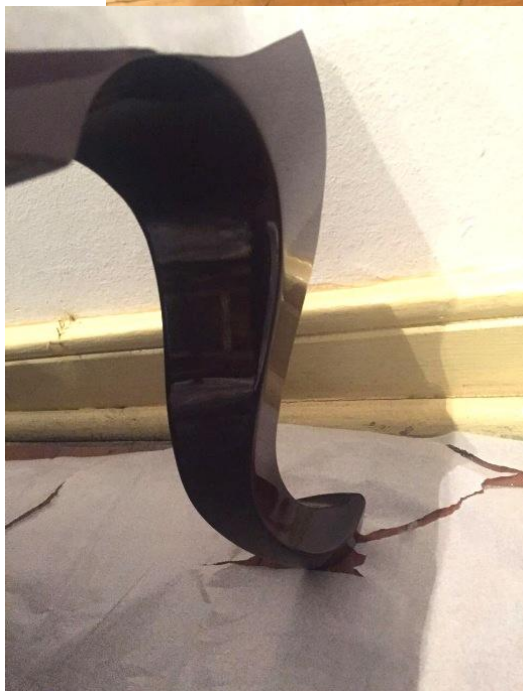
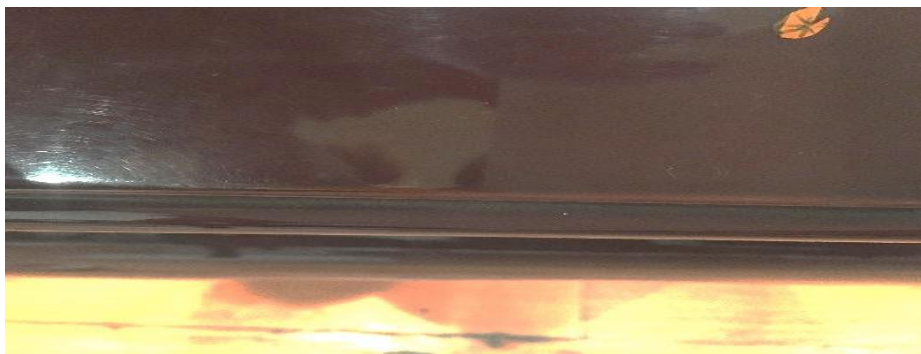
**Registro Fotográfico:**

Estado de conservación muy bueno.

Se observan rayaduras leves en el soporte y superficie.  
Presenta hendiduras leves en el borde de la cubierta

- Se efectúa limpieza mecánica con paño de algodón en toda la pieza y limpieza química con algodón y aguarrás vegetal con mezcla de hidrocarburos (Bencina blanca) 1:2
