FICHA DE DIAGNÓSTICO

INSTITUCIÓN RESPONSABLE: MUSEO DE ARTES DECORATIVAS		Nº DE FICHA 24.16.30			
Nº INVENTARIO: 24.16.30	Nº REGISTRO SUR: 24 - 1723	FOTO FINAL			
COLECCIÓN: Mobiliario MAD					
OBJETO: Joyero, guardajoyas					
MATERIAL: Madera, marfil, piedra, textil					
TÉCNICA: Tallado, ensamblado, enchapado, taracea, marquertería					
DIMENSIONES: Ancho: 21,2 cm Alto: 27,0 cm Profundidad: 11,8					
ESTADO DE CONSERVACIÓN:					
Evaluación visual:	MB	B	R	M	MM
		X			
ALTERACIONES ¹ :					
Código	Síntoma	Soporte	Estrato superficie		
1	Abrasión				
2	Alteraciones cromáticas				
3	Amarillamiento				
4	Corrosión				
5	Craqueladuras	x	x		
6	Decoloración				
7	Deformaciones				
8	Desprendimiento				
9	Disociación				
10	Eflorescencia salina				
11	Faltante	x	x		
12	Fractura				
13	Grafiti				
14	Grietas y fisuras	x	x		
15	Incrustaciones				
16	Intervención inadecuada				
17	Manchas				
18	Hongos e insectos				
19	Parte suelta o desconectada

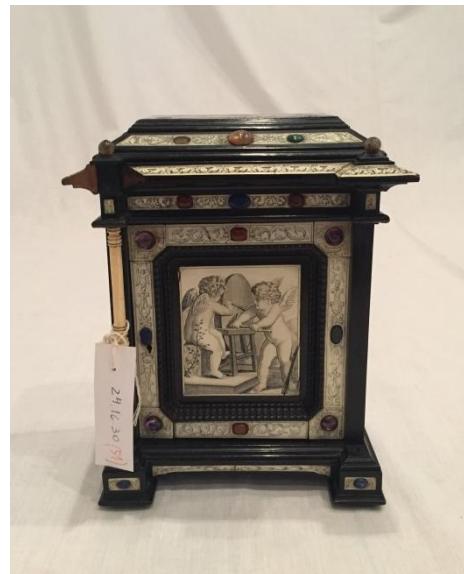
DIAGRAMA DE DETERIORO

Pieza se encuentra en buen estado de conservación.

Se observa un timbre en la parte posterior que aparentemente dice FERD BOGLIANI MILANO. En el centro del timbre también posee una escritura, pero está ilegible. Presenta suciedad superficial y adherida.

Posee craqueladuras en el encapado.

Se observan varios faltantes:

- Un decorado (piedra) de la cubierta, zona frontal.
- Faltante del borde en la esquina superior izquierda.
- Una columna en el lado frontal derecho.
- Le falta la base.
- Faltante en el decorado esquina superior izquierda.

Presenta un orificio en el centro de la parte posterior, que se debe a un clavo que afirma la repisa del interior.

Posee 2 rayaduras en el decorado de la puerta.

Fisura en la esquina superior izquierda.

Se observan cuatro puntas en el interior, probablemente para afirmar la base faltante.

- Limpieza en seco con brocha suave por arrastre en toda la pieza y en el textil que posee en el interior.
- Limpieza química con hisopos de algodón con aguarrás vegetal con mezcla de hidrocarburos (1:2) en la madera.
- Limpieza química con hisopos de algodón con etanol (96%) y agua destilada en proporción 2:1 en el marfil y piedras. Secado con paño de algodón.
