**FICHA DE DIAGNÓSTICO**

<b>INSTITUCIÓN RESPONSABLE: MUSEO DE ARTES DECORATIVAS</b>		<b>N° DE FICHA 24.16.419</b>										
N° INVENTARIO: 24. 16 .419	N° REGISTRO SUR: 24-3803	FOTO FINAL  										
COLECCIÓN: Mobiliario MAD												
OBJETO: Bandeja de arrimo												
MATERIAL: Porcelana, metal, madera												
TÉCNICA: Ensamblado, torneado, tallado, esmaltado, modelado y vaciado.												
DIMENSIONES: Alto: 77,1 cm Ancho: 65,9 cm Profundidad: 44,2 cm												
<b>ESTADO DE CONSERVACIÓN:</b>												
Evaluación visual:	<table border="1"> <tr> <td>MB</td> <td>B</td> <td>R</td> <td>M</td> <td>MM</td> </tr> <tr> <td></td> <td>x</td> <td></td> <td></td> <td></td> </tr> </table>		MB	B	R	M	MM		x			
MB	B		R	M	MM							
	x											
<b>ALTERACIONES<sup>1</sup>:</b>												
<b>Código</b>	<b>Síntoma</b>		<b>Soporte</b>	<b>Estrato superficial</b>								
1	Abrasión											
2	Alteraciones cromáticas											
3	Amurallamiento											
4	Corrosión											
5	Craqueladuras											
6	Decoloración											
7	Deformaciones											
8	Desprendimiento											
9	Disociación											
10	Eflorescencia salina											
11	Faltante											
12	Fractura	x

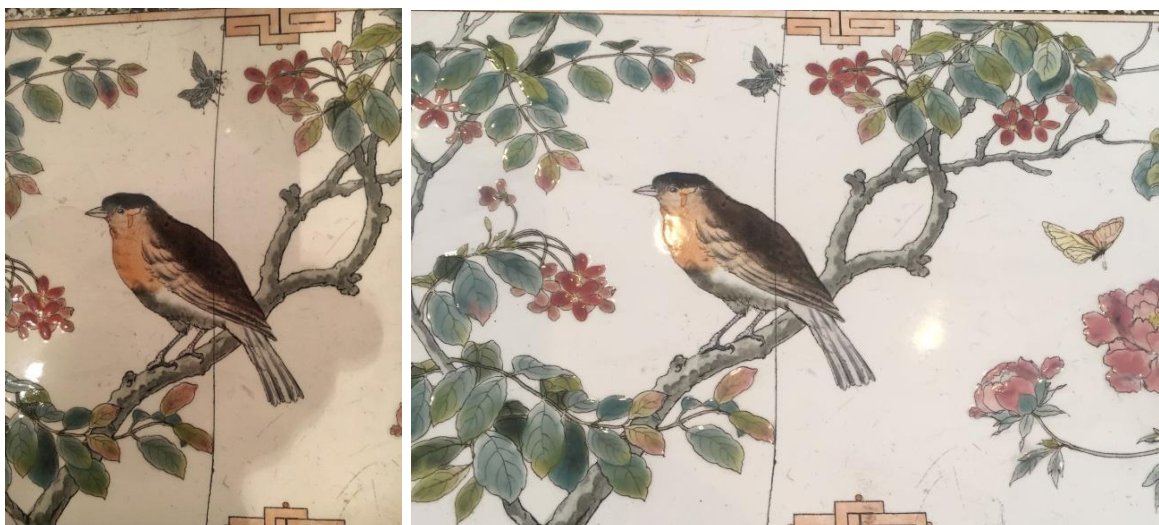
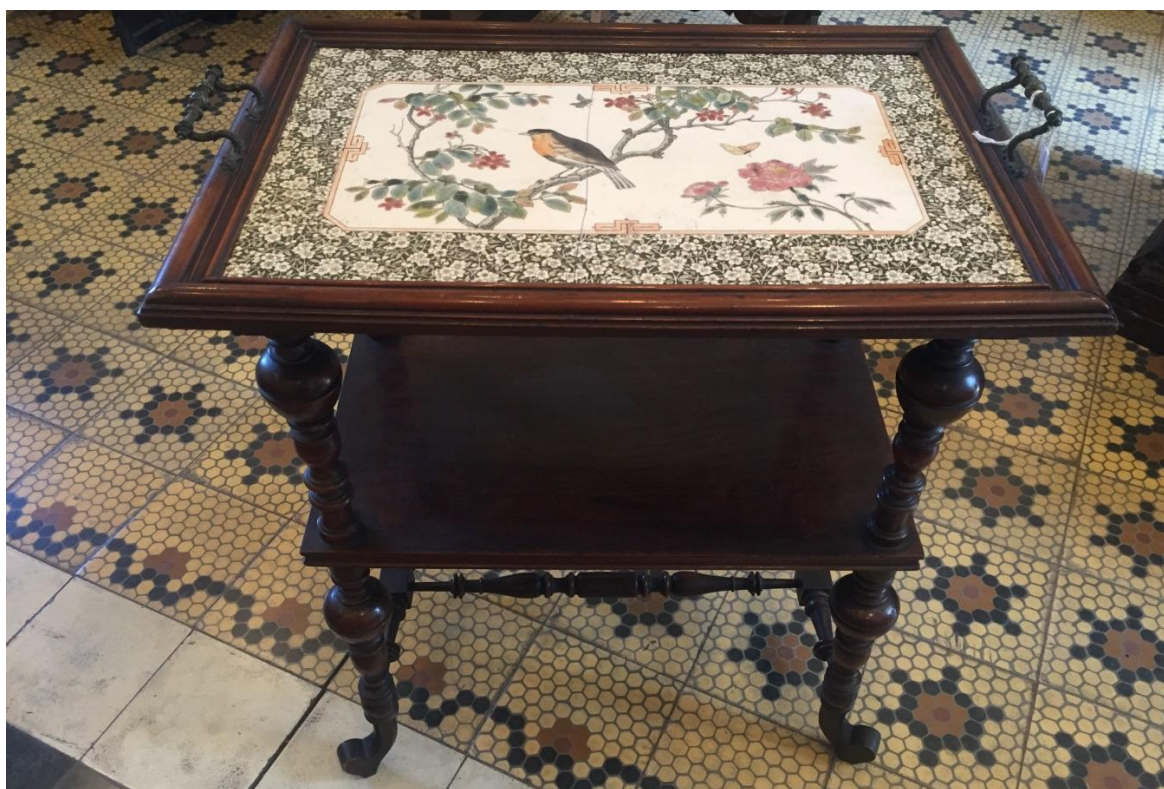
Estado de conservación bueno.  
Presenta suciedad superficial y adherida.  
La bandeja presenta una fractura en la superficie y rayaduras.  
Ensamblajes sueltos, uno desprendido.

- Se efectúa limpieza mecánica superficial con brocha por arrastre en toda la pieza y luego limpieza química con aguarrás vegetal y mezcla de hidrocarburos (bencina blanca) en proporción 1:2
- Se realiza limpieza química con algodón y etanol (96%) en la cubierta de la bandeja.
- Se adhiere ensamble desprendido con acetato de polivinilo.
- Se hidrata toda la pieza con brocha y aceite de linaza con aguarrás vegetal en proporción 1:3
