FICHA DE DIAGNÓSTICO

INSTITUCIÓN RESPONSABLE: MUSEO DE ARTES DECORATIVAS		N° DE FICHA 24.17.001										
N° INVENTARIO: 24.17.001	N° REGISTRO SUR: 24-2054	FOTO FINAL

COLECCIÓN: Mobiliario MAD												
OBJETO: Baúl												
MATERIAL: Madera, metal, marquetería												
TÉCNICA: Marquetería, ensamblado												
DIMENSIONES: Ancho:65,5cm Alto:19,5cm Profundidad:43,5cm.												
ESTADO DE CONSERVACIÓN:												
Evaluación visual:	<table border="1"> <tr> <td>MB</td> <td>B</td> <td>R</td> <td>M</td> <td>MM</td> </tr> <tr> <td></td> <td>X</td> <td></td> <td></td> <td></td> </tr> </table>	MB	B	R	M	MM		X				
MB	B	R	M	MM								
	X											
ALTERACIONES¹:												
Código	Síntoma	Soporte	Estrato superficial									
1	Abrasión											
2	Alteraciones cromáticas											
3	Amurallamiento											
4	Corrosión											
5	Craqueladuras											
6	Decoloración											
7	Deformaciones											
8	Desprendimiento											
9	Disociación											
10	Eflorescencia salina											
11	Faltante		x									
12	Fractura											
13	Grafiti											
14	Grietas y fisuras	x	x									
15	Incrustaciones											
16	Intervención inadecuada											
17	Manchas

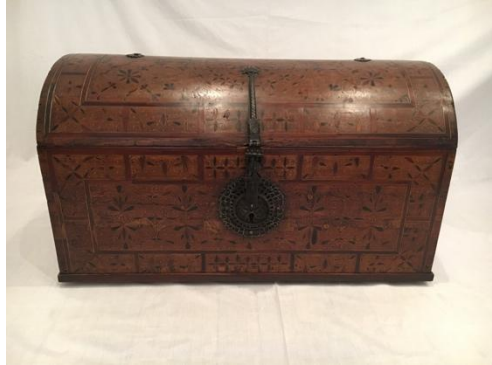
Buen estado de conservación.

Presenta suciedad superficial y adherida.

Se puede observar que hubo presencia de agentes bióticos.

Posee fisuras en la superficie y en el soporte.

Faltantes en la marquetería debido principalmente a xilófagos.

Presenta el cerrojo suelto, le falta una segunda fijación.

- Se realiza una limpieza mecánica en toda la pieza con brocha por arrastre y limpieza química con aguarrás vegetal y mezcla de hidrocarburos (bencina blanca) 1:2
- Se agrega la fijación faltante al cerrojo y tarugos.
