FICHA DE DIAGNÓSTICO

INSTITUCIÓN RESPONSABLE: MUSEO DE ARTES DECORATIVAS		N° DE FICHA 24.17.2										
N° INVENTARIO: 24.17.2	N° REGISTRO SUR: 24 - 3914	FOTO FINAL

COLECCIÓN: Mobiliario MAD												
OBJETO: Armario												
MATERIAL: Madera, metal												
TÉCNICA: Ensamblado, tallado, torneado												
DIMENSIONES: Ancho: 54 cm Alto: 202,5 cm Largo 124 cm		OBSERVACIONES:										
ESTADO DE CONSERVACIÓN:												
Evaluación visual:	<table border="1"> <tr> <td>MB</td> <td>B</td> <td>R</td> <td>M</td> <td>MM</td> </tr> <tr> <td></td> <td>X</td> <td></td> <td></td> <td></td> </tr> </table>		MB	B	R	M	MM		X			
MB	B		R	M	MM							
	X											
ALTERACIONES ¹ :												
Código	Síntoma		Soporte	Estrato superficie								
1	Abrasión											
2	Alteraciones cromáticas											
3	Amarillamiento											
4	Corrosión											
5	Craqueladuras											
6	Decoloración	x										
7	Deformaciones											
8	Desprendimiento											
9	Disociación											
10	Eflorescencia salina											
11	Faltante	x										
12	Fractura		x									
13	Grafiti											
14	Grietas y fisuras	x	x									
15	Incrustaciones											
16	Intervención inadecuada											
17

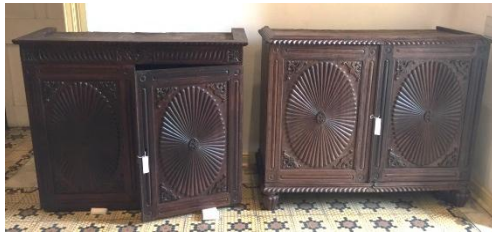
El mueble se encuentra en buen estado de conservación.

Mueble se compone de dos cuerpos.

Presenta suciedad adherida y superficial

Cuerpo inferior: decoloración en el soporte, ambas puertas zona frontal.

Faltante menor en esquina superior derecha.

Presenta fisuras, las que se encuentran en su cubierta y todo el contorno del mueble.

Bisagra suelta de puerta derecha.

Cuerpo superior: se observan fisuras en la superficie, en su cubierta y contorno

Manchas al interior zona inferior frontal y en la zona posterior, hacia la esquina superior derecha.

Se observan huellas de agentes bióticos (menores). Se encuentran en la zona frontal parte superior e interior del mueble parte posterior.

Posee perforaciones en la zona frontal de pequeña dimensión repartidos de forma aleatoria.

En ambas cubiertas se observa la separación de sus listones.

- Se efectúa limpieza mecánica superficial con brocha por arrastre en toda la pieza y luego limpieza química con algodón y aguarrás vegetal con mezcla de hidrocarburos (bencina blanca) en proporción 1:2
- Se hidrata toda la pieza con brocha y aceite de linaza con aguarrás vegetal en proporción 1:3
- Se fija bien la bisagra suelta, se agregan tarugos.
