FICHA DE DIAGNÓSTICO

INSTITUCIÓN RESPONSABLE: MUSEO DE ARTES DECORATIVAS		Nº DE FICHA 24.83.1027			
Nº INVENTARIO: 24.83.1027	Nº REGISTRO SUR 24-861	FOTO FINAL			
COLECCIÓN: Mobiliario MAD					
OBJETO: Nicho oratorio					
MATERIAL: Madera, nácar					
TÉCNICA: Taracea, marquetería, torneado, tallado					
DIMENSIONES: Alto: 31,1 cm Ancho: 21,6 cm Profundidad: 12 cm					
ESTADO DE CONSERVACIÓN:					
Evaluación visual:	MB	B	R	M	MM
		X			
ALTERACIONES¹:					
Código	Síntoma	Soporte	Estrato superficie		
1	Abrasión				
2	Alteraciones cromáticas				
3	Amarillamiento				
4	Corrosión				
5	Craqueladuras				
6	Decoloración				
7	Deformaciones				
8	Desprendimiento				
9	Disociación				
10	Eflorescencia salina				
11	Faltante	X			
12	Fractura	X			
13	Graffiti				
14	Grietas y fisuras		X		
15	Incrustaciones				
16	Intervención inadecuada				
17	Manchas	X	X		
18	Hongos e insectos				
19	Parte suelta o desconectada	X	X		
20	Pátina	X	x		
21	Pérdida de contexto

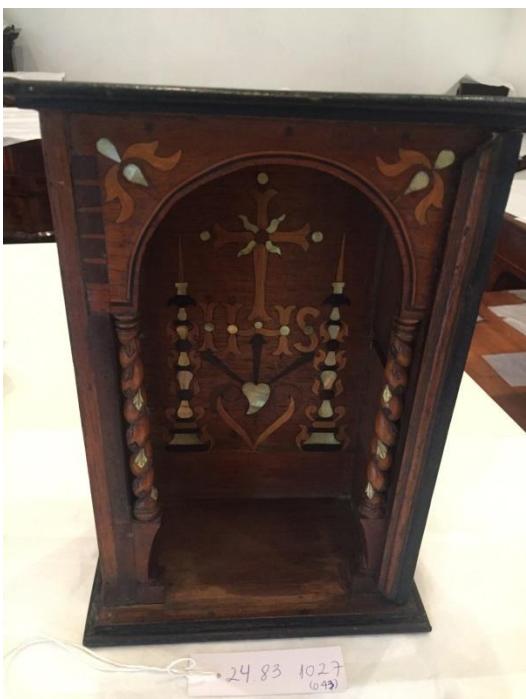
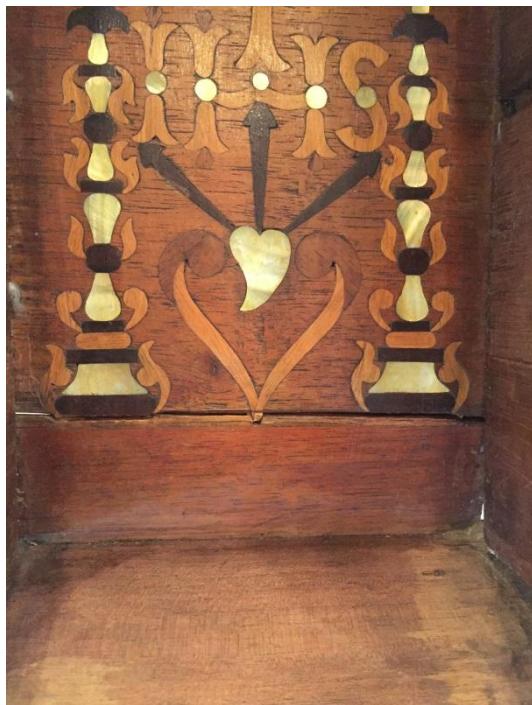
Registro Fotográfico:

La pieza se encuentra en regular estado de conservación.

Presenta suciedad superficial y adherida.

Se observa que la pieza tenía una puerta, pero presenta sólo un 10% de ella y el par de bisagras.

Posee una fisura en la cubierta.

Fractura horizontal importante en la zona del fondo de la pieza.

Se encuentra además semi desprendida de la base, adherida sólo de la parte posterior.

Presenta manchas de pintura blanca en la cubierta y parte posterior.

Posee manchas en el interior de la base.

Faltante en la parte superior del lateral izquierdo.

Cubierta levemente suelta.

- Limpieza con brocha por arrastre por toda la pieza.
- Retiro de manchas de pinturas suavemente, con la ayuda de una espátula dental.
- Adhesión de la fractura y de zonas semi desprendidas con acetato de polivinilo.
- Limpieza química de la madera con algodón e hisopos y aguarrás vegetal con mezcla de hidrocarburos (bencina blanca) 1:2
- Limpieza química del nácar con hisopos de algodón con etanol (96%) y agua destilada en proporción 1:1.
- Hidratación de la madera con aceite de linaza y aguarrás vegetal en proporción 1:3
