FICHA DE DIAGNÓSTICO

INSTITUCIÓN RESPONSABLE: MUSEO DE ARTES DECORATIVAS		N° DE FICHA 24.83.13										
N° INVENTARIO: 24.83.13	N° REGISTRO SUR: 24-13	Foto FINAL

COLECCIÓN: Mobiliario MAD												
OBJETO: Bargeño												
MATERIAL: Madera, marfil, metal												
TÉCNICA: Taracea, marquetería, torneado, ensamblado												
Dimensiones: Ancho: 80,5cm Alto: 44,8cm Profundidad: 34,0 cm.												
ESTADO DE CONSERVACIÓN:	<table border="1"> <tr> <td>MB</td> <td>B</td> <td>R</td> <td>M</td> <td>MM</td> </tr> <tr> <td></td> <td>X</td> <td></td> <td></td> <td></td> </tr> </table>	MB	B	R	M	MM		X				OBSERVACIONES:
MB	B	R	M	MM								
	X											
Evaluación visual:												
ALTERACIONES¹:												
Código	Síntoma	Soporte	Estrato superficial									
1	Abrasión											
2	Alteraciones cromáticas											
3	Amurallamiento											
4	Corrosión											
5	Craqueladuras											
6	Decoloración											
7	Deformaciones											
8	Desprendimiento											
9	Disociación											
10	Eflorescencia salina											
11	Faltante	x										
12	Fractura											
13	Grafiti											
14	Grietas y fisuras	x	x									
15	Incrustaciones											
16	Intervención i

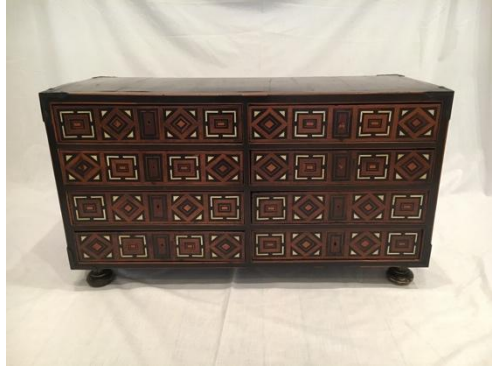
Estado de conservación bueno.

Pieza presenta suciedad superficial y adherida.

Se observa que hubo presencia de agentes bióticos por los orificios y faltante estructural en la parte posterior baja del mueble.

Presenta fisuras tanto en el soporte como en la superficie.

Faltan los tiradores de los 8 cajones que posee. Dos de ellos tienen un cordel no adecuado.

- Se efectúa una limpieza mecánica en toda la pieza superficial con brocha por arrastre.
- Limpieza química con aguarrás vegetal y mezcla de hidrocarburos (bencina blanca) 1:2 en la madera.
- Limpieza química del marfil con hisopo de algodón y etanol (96%) con agua destilada en proporción 2:1 Se seca con paño de algodón.
