## FICHA DE DIAGNÓSTICO

INSTITUCIÓN RESPONSABLE: MUSEO DE ARTES DECORATIVAS		Nº DE FICHA 24.83.24			
Nº INVENTARIO: 24.83.24	Nº REGISTRO SUR: 24-24	FOTO FINAL

COLECCIÓN: Móvilario MAD					
OBJETO: Papelero					
MATERIAL: Madera, metal					
TÉCNICA: Ensamblado, torneado, tallado, calado					
Dimensiones: Alto: 152,0 cm Ancho: 108,0 cm Profundidad: 46,5 cm					
ESTADO DE CONSERVACIÓN: Evaluación visual:	MB	B	R	M	MM
		X			
ALTERACIONES <sup>1</sup> :					
Código	Síntoma	Soporte	Estrato superficial		
1	Abrasión				
2	Alteraciones cromáticas				
3	Amarillamiento				
4	Corrosión				
5	Craqueladuras				
6	Decoloración				
7	Deformaciones				
8	Desprendimiento				
9	Disociación				
10	Eflorescencia salina				
11	Faltante	X	X		
12	Fractura				
13	Grafiti				
14	Grietas y fisuras		X		
15	Incrustaciones				
16	Intervención inadecuada				
17	Manchas				
18	Hongos e insectos				
19	Parte suelta o desconectada				
20	Pátina				
21	Pérdida de contexto

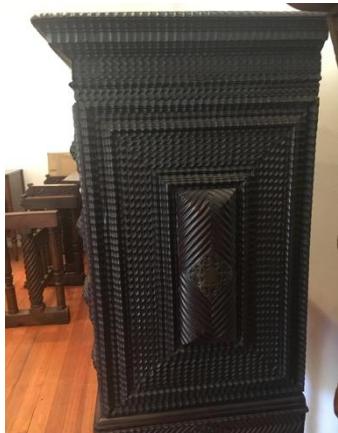
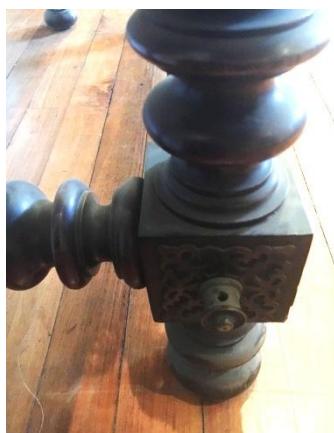
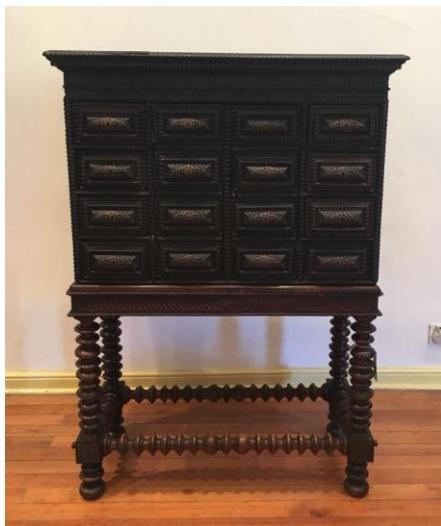
Estado de conservación bueno.

Presenta suciedad superficial y adherida.

Posee un faltante menor en la parte frontal hacia el lado derecho.

Presenta dos faltantes en el soporte, uno se encuentra en una de sus patas y el otro en uno de sus pies.

No presenta llaves

- Se efectúa limpieza mecánica con brocha por arrastre en toda la pieza.
- Limpieza mecánica y química con algodón y aguarrás vegetal con mezcla de hidrocarburos 1:2
