FICHA DE DIAGNÓSTICO

INSTITUCIÓN RESPONSABLE: MUSEO DE ARTES DECORATIVAS		Nº DE FICHA 24.83.30			
Nº INVENTARIO: 24.83.30	Nº REGISTRO SUR: 24 - 30	FOTO FINAL			
COLECCIÓN: Mobiliario MAD					
OBJETO: Credencia					
MATERIAL: Madera, metal					
TÉCNICA: Tallado, torneado, ensamblado, forjado					
DIMENSIONES: Ancho: 120,0 cm. Alto: 182,7 cm Profundidad: 45,7cm					
ESTADO DE CONSERVACIÓN:					
Evaluación visual:	MB	B	R	M	MM
		X			
ALTERACIONES¹:					
Código	Síntoma	Soporte	Estrato superficie		
1	Abrasión				
2	Alteraciones cromáticas				
3	Amarillamiento				
4	Corrosión				
5	Craqueladuras				
6	Decoloración				
7	Deformaciones				
8	Desprendimiento				
9	Disociación				
10	Eflorescencia salina				
11	Faltante		X		
12	Fractura				
13	Graffiti				
14	Grietas y fisuras	X	X		
15	Incrustaciones				
16	Intervención inadecuada				
17	Manchas		X		
18	Hongos e insectos				
19	Parte suelta o desconectada				
20	Pátina	X	X		
21	Pérdida de contexto

Responsable diagnóstico: María Angélica Carreño – Andrea Castro**Fecha: 13- 11- 17****Descripción del estado de conservación:**

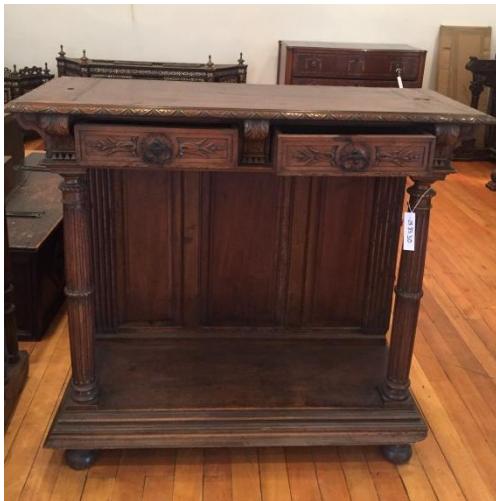
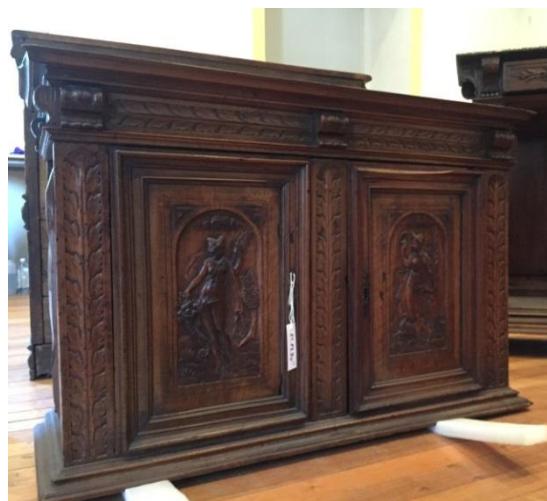
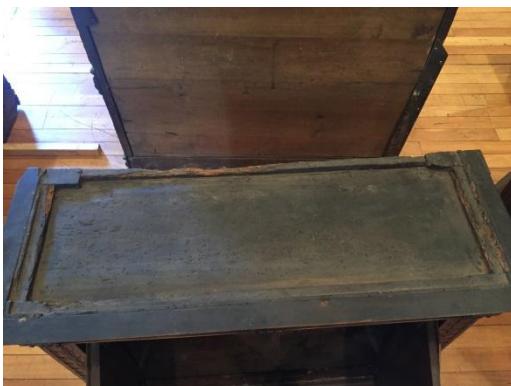
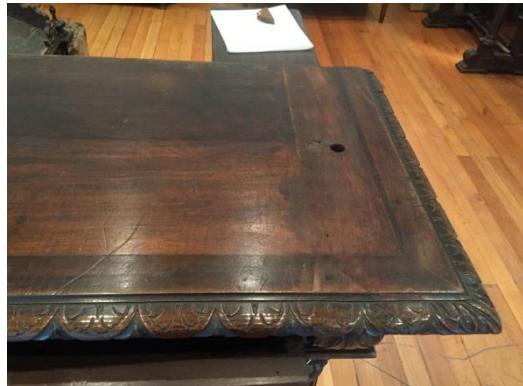
El mueble se encuentra en buen estado de conservación.

Se observa suciedad superficial y adherida en todo el mueble.

Cuerpo inferior: se observan dos orificios en la cubierta que es donde iría inserta la parte superior de este mueble.

Presenta rayaduras en la cubierta, base y zona posterior.

Cuerpo superior: presenta faltantes en la superficie en los bordes de la cubierta, en las puertas y en la zona posterior.

Fisuras en la cubierta.

Posee manchas al interior y exterior (zona posterior).

Posee rayaduras en la zona posterior del cuerpo superior.

Se observan fisuras en la zona posterior de ambos cuerpos.

Se observan perforaciones debido al ataque de agentes bióticos en todo el mueble.

- Se efectúa limpieza mecánica superficial con brocha por arrastre en toda la pieza y luego limpieza química con algodón y aguarrás vegetal con mezcla de hidrocarburos (bencina blanca) en proporción 1:2.
- Hidratación de la cubierta y zona posterior con brocha y aceite de linaza con aguarrás vegetal en proporción 1:3
