FICHA DE DIAGNÓSTICO

INSTITUCIÓN RESPONSABLE: MUSEO DE ARTES DECORATIVAS		Nº DE FICHA 24.83.39										
Nº INVENTARIO: 24.83.39	Nº REGISTRO SUR: 24 - 39	FOTO FINAL										
COLECCIÓN: Mobiliario MAD												
OBJETO: Mesa												
MATERIAL: Madera												
TÉCNICA: Marquetería, enchapado, ensamblado												
DIMENSIONES: Alto: 79,8cm Ancho: 132,7 cm Profundidad: 63,5 cm.												
ESTADO DE CONSERVACIÓN:												
Evaluación visual:	<table border="1" style="display: inline-table; vertical-align: middle;"> <tr> <td>MB</td> <td>B</td> <td>R</td> <td>M</td> <td>MM</td> </tr> <tr> <td></td> <td>X</td> <td></td> <td></td> <td></td> </tr> </table>		MB	B	R	M	MM		X			
MB	B	R	M	MM								
	X											
ALTERACIONES¹:												
Código	Síntoma	Soporte	Estrato superficie									
1	Abrasión											
2	Alteraciones cromáticas											
3	Amarillamiento											
4	Corrosión											
5	Craqueladuras											
6	Decoloración											
7	Deformaciones											
8	Desprendimiento											
9	Disociación											
10	Eflorescencia salina											
11	Faltante		X									
12	Fractura											
13	Graffiti											
14	Grietas y fisuras	X										
15	Incrustaciones

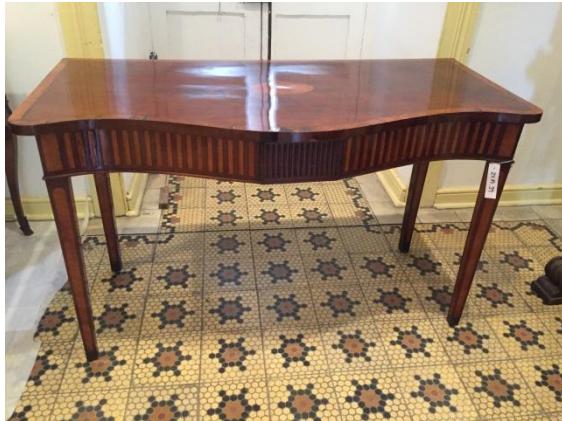
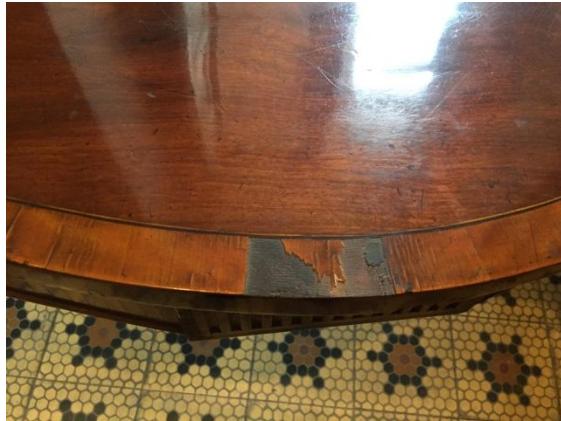
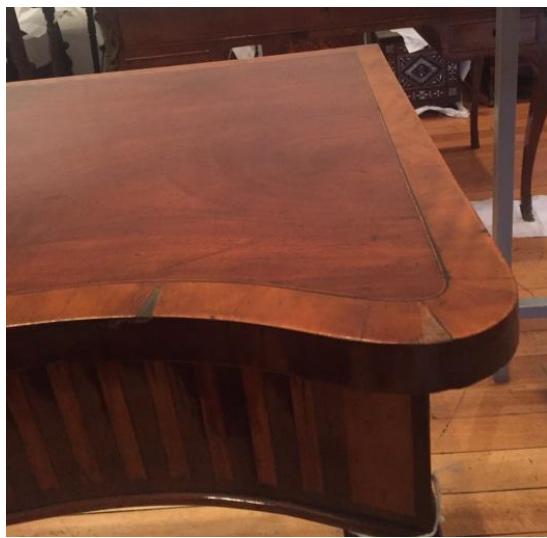
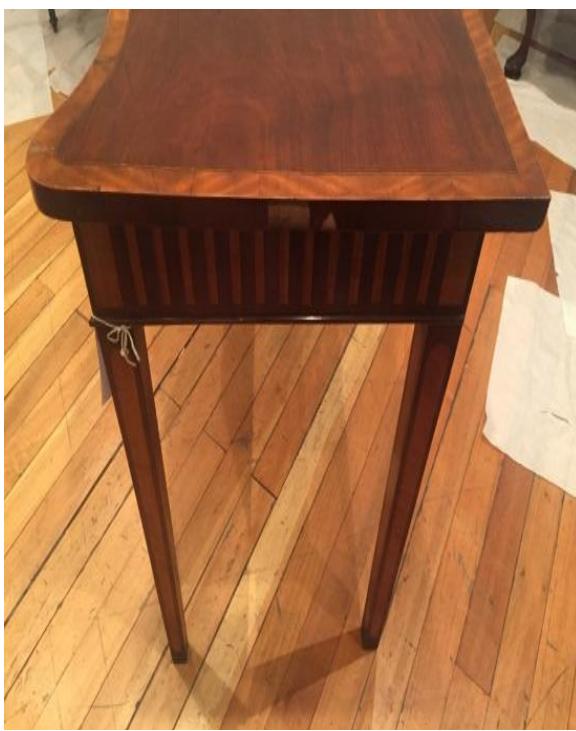
Se encuentra en buen estado de conservación, presenta lo siguiente:

Presenta suciedad superficial y adherida.

Presenta rayaduras leves en el soporte.

Manchas y rayaduras en la cubierta.

Se observan faltantes en el encapado de la cubierta, en los laterales derecho e izquierdo y zona frontal.

Presenta faltantes en la decoración frontal de la pieza.

Posee fisuras en la zona frontal del soporte.

- Limpieza con brocha por arrastre por toda la pieza.
- Limpieza química con algodón e hisopos y aguarrás vegetal con mezcla de hidrocarburos (bencina blanca) 1:2
