FICHA DE DIAGNÓSTICO

INSTITUCIÓN RESPONSABLE: MUSEO DE ARTES DECORATIVAS		N° DE FICHA 24.83.40										
N° INVENTARIO: 24.83.40	N° REGISTRO SUR: 24-40	<p>FOTO FINAL</p>

COLECCIÓN: Mobiliario MAD												
OBJETO: Escritorio												
MATERIAL: Madera, Metal, textil												
TÉCNICA: Enchapado, Ensamblado.												
Dimensiones: Ancho:143,5 cm Alto: 117,0 cm Profundidad: 68.5 cm.												
ESTADO DE CONSERVACIÓN:	<table border="1"> <tr> <td>MB</td> <td>B</td> <td>R</td> <td>M</td> <td>MM</td> </tr> <tr> <td></td> <td>X</td> <td></td> <td></td> <td></td> </tr> </table>	MB	B	R	M	MM		X				<p>DIAGRAMA DE DETERIORO</p> <p>OBSERVACIONES:</p>
MB	B	R	M	MM								
	X											
Evaluación visual:												
ALTERACIONES¹:												
Código	Síntoma	Soporte	Estrato superficial									
1	Abrasión											
2	Alteraciones cromáticas											
3	Amurallamiento											
4	Corrosión											
5	Craqueladuras											
6	Decoloración											
7	Deformaciones											
8	Desprendimiento		x									
9	Disociación											
10	Eflorescencia salina											
11	Faltante		x									
12	Fractura											
13	Grafiti											
14	Grietas y fisuras											
15	Incrustaciones

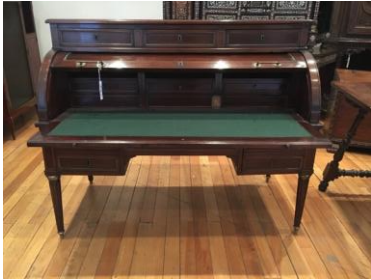
Estado de conservación bueno.

Presenta manchas en la superficie Textil; presenta además tres faltantes pequeños en el frente.

- Se efectúa limpieza mecánica en toda la pieza con broche por arrastre y aspirado d en superficie textil de la cubierta. Limpieza química con algodón y aguarrás vegetal con mezcla de hidrocarburo (bencina blanca) 1:2
- Se adhiere un faltante con acetato de polivinilo al 50%
