FICHA DE DIAGNÓSTICO

INSTITUCIÓN RESPONSABLE: MUSEO DE ARTES DECORATIVAS		Nº DE FICHA 24.83.413										
Nº INVENTARIO: 24.83.413	Nº REGISTRO SUR 24 - 413	FOTO FINAL

COLECCIÓN: Mobiliario MAD												
OBJETO: Cofre guardajoyas												
MATERIAL: madera, nácar, piedra , metal, textil												
TÉCNICA: ensamblado, marquetería, taracea, enchapado												
DIMENSIONES: Alto: 13,2 cm Ancho: 19,0 cm Profundidad: 13 cm												
ESTADO DE CONSERVACIÓN:												
Evaluación visual:	<table border="1" style="display: inline-table; vertical-align: middle;"> <tr> <td>MB</td> <td>B</td> <td>R</td> <td>M</td> <td>MM</td> </tr> <tr> <td></td> <td>X</td> <td></td> <td></td> <td></td> </tr> </table>		MB	B	R	M	MM		X			
MB	B	R	M	MM								
	X											
ALTERACIONES¹:												
Código	Síntoma	Soporte	Estrato superficie									
1	Abrasión											
2	Alteraciones cromáticas											
3	Amarillamiento											
4	Corrosión											
5	Craqueladuras											
6	Decoloración											
7	Deformaciones											
8	Desprendimiento											
9	Disociación											
10	Eflorescencia salina											
11	Faltante	X	X									
12	Fractura											
13	Graffiti											
14	Griet

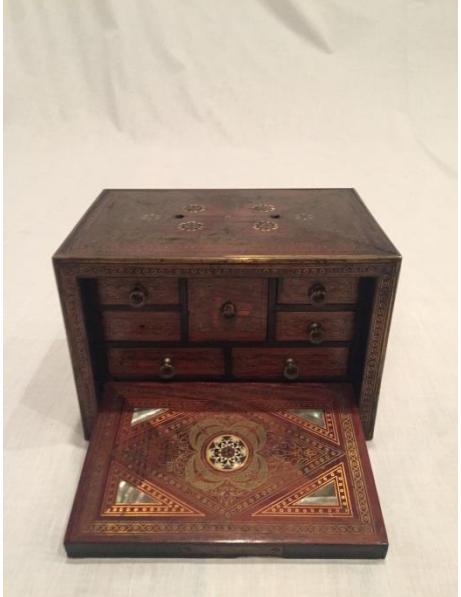
La pieza se encuentra en buen estado de conservación, presenta lo siguiente:

Posee rayaduras leves en la superficie y zona frontal

Presenta un faltante de metal, un tirador de los siete cajones que posee ubicado al lado izquierdo en la zona frontal.

Se observa una pequeña faltante en el borde de un cajón del lado izquierdo (esa faltante existe).

Además presenta una faltante en el decorado del lado lateral izquierdo (centro)

Se observan algunas separaciones leves en los enchapados.

La puerta del joyero no se abre con facilidad debido a que está descuadrada, esto ha generado presión produciéndose una fisura en el borde inferior izquierdo de la estructura que contiene los cajoncitos.

- Limpieza con brocha por arrastre por toda la pieza.
- Limpieza química de la madera con algodón e hisopos y aguarrás vegetal con mezcla de hidrocarburos (bencina blanca) 1:2
- Adhesión de faltante del borde del cajón con acetato de polivinilo.
- Limpieza química del nácar y piedras con hisopos de algodón con etanol (96%) y agua destilada en proporción 1:1
- Humectación del borde de la puerta con aceite de linaza para un mejor funcionamiento.
- Se sugiere mantener la puerta del cofre abierta para no generar presión.
