**FICHA DE DIAGNÓSTICO**

<b>INSTITUCIÓN RESPONSABLE: MUSEO DE ARTES DECORATIVAS</b>		<b>N° DE FICHA 24.83.45</b>										
N° INVENTARIO: 24.83.45	N° REGISTRO SUR: 24-45	<p>FOTO FINAL</p>

COLECCIÓN: Mobiliario MAD												
OBJETO: Mesa Costurero												
MATERIAL: Madera, metal, textil												
TÉCNICA: tallado, torneado, ensamblado												
Dimensiones: Ancho: 50,0cm Alto: 63,0cm Profundidad: 41,0cm.												
ESTADO DE CONSERVACIÓN:	<table border="1"> <tr> <td>MB</td> <td>B</td> <td>R</td> <td>M</td> <td>MM</td> </tr> <tr> <td></td> <td>X</td> <td></td> <td></td> <td></td> </tr> </table>	MB	B	R	M	MM		X				<p><b>OBSERVACIONES:</b></p>
MB	B	R	M	MM								
	X											
Evaluación visual:												
<b>ALTERACIONES<sup>1</sup>:</b>												
<b>Código</b>	<b>Síntoma</b>	<b>Soporte</b>	<b>Estrato superficial</b>									
1	Abrasión											
2	Alteraciones cromáticas											
3	Amurallamiento											
4	Corrosión											
5	Craqueladuras											
6	Decoloración											
7	Deformaciones											
8	Desprendimiento											
9	Disociación											
10	Eflorescencia salina											
11	Faltante		X									
12	Fractura											
13	Grafiti											
14

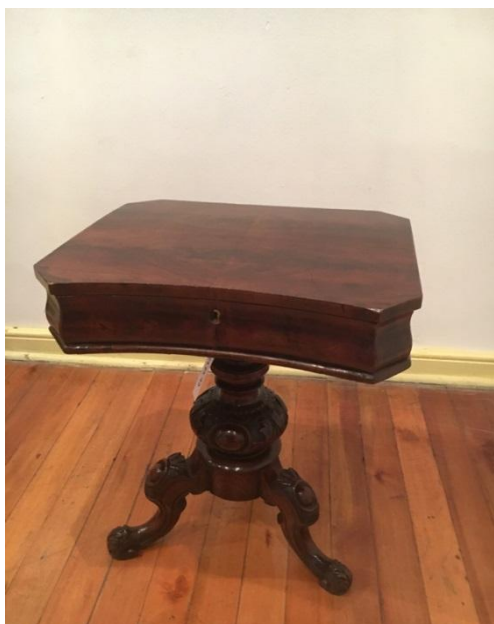
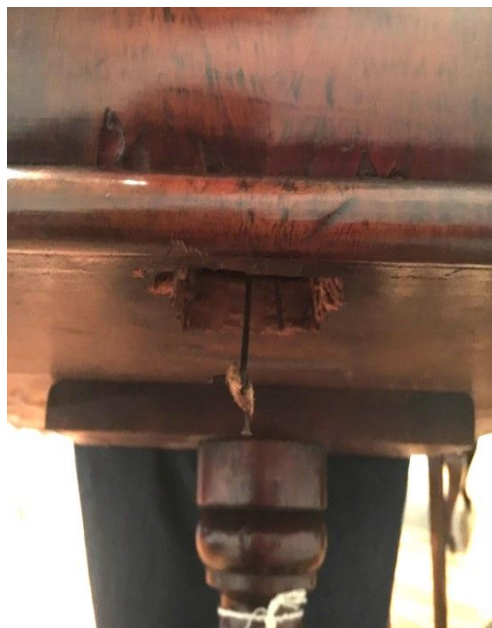
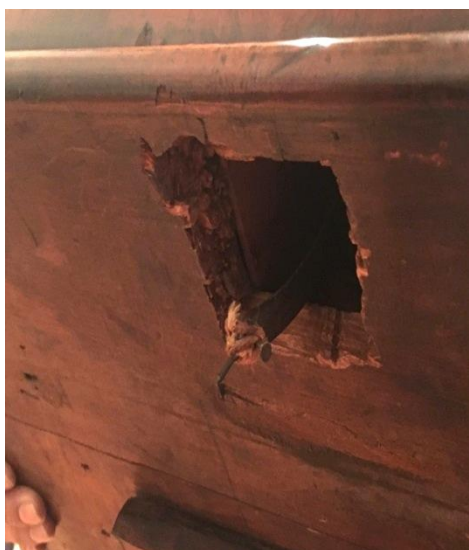
Pieza se encuentra en buen estado de conservación.

Presenta suciedad superficial y adherida.

Presenta cerradura, no posee llaves.

El sistema de sujeción que posee la tapa, tiene en uno de sus extremos un clavo no adecuado sujeto con hilo, probablemente de intervención anterior.

Faltan dos tapas en el interior del objeto.

- Se realizó una limpieza mecánica con brocha por arrastre.
- Se efectúa limpieza química en todo el mueble con algodón e hisopos con aguarrás vegetal con mezcla de hidrocarburos (bencina blanca) 1:2.
