FICHA DE DIAGNÓSTICO

INSTITUCIÓN RESPONSABLE: MUSEO DE ARTES DECORATIVAS		N° DE FICHA 24.83.5										
N° INVENTARIO: 24.83.5	N° REGISTRO SUR: 24-5	FOTO FINAL

COLECCIÓN: Mobiliario MAD												
OBJETO: Arca												
MATERIAL: Madera, nácar, marfil, metal, carey												
TÉCNICA: Taracea, marquetería, ensamblado, torneado, enchapado. Forja y calado para el metal												
DIMENSIONES: Ancho:64cm Alto:37,5cm profundidad: 36,0cm.												
ESTADO DE CONSERVACIÓN:												
Evaluación visual:	<table border="1"> <tr> <td>MB</td> <td>B</td> <td>R</td> <td>M</td> <td>MM</td> </tr> <tr> <td></td> <td>X</td> <td></td> <td></td> <td></td> </tr> </table>		MB	B	R	M	MM		X			
MB	B		R	M	MM							
	X											
ALTERACIONES ¹ :												
Código	Síntoma		Soporte	Estrato superficial								
1	Abrasión											
2	Alteraciones cromáticas											
3	Amurallamiento											
4	Corrosión											
5	Craqueladuras											
6	Decoloración											
7	Deformaciones											
8	Desprendimiento											
9	Disociación											
10	Eflorescencia salina											
11	Faltante		x									
12	Fractura											
13	Grafiti											
14	Grietas y fisuras	x	x									
15	Incrustacio

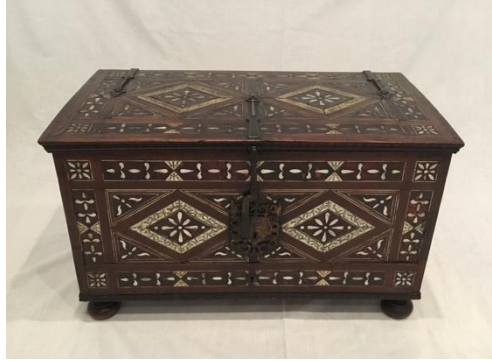
Buen estado de conservación.

Presenta suciedad superficial y adherida.

Se encuentra cerrado, no posee llaves, se puede abrir un cajón que posee en la parte inferior.

Fisuras leves en la superficie y en el cajón.

Le falta el tirador del lado derecho.

- Se efectúa limpieza mecánica superficial con brocha por arrastre en toda la pieza y luego limpieza química con algodón y trementina con mezcla de hidrocarburos (bencina blanca) en proporción 1:2 en la madera.
- Limpieza química del marfil con hisopos de algodón con etanol (96%) y agua destilada (2:1)
- Limpieza química del carey con hisopo de algodón y White Spirit.
- Limpieza química del nácar con hisopo de algodón con agua destilada y etanol (96%) (1:1)
