**FICHA DE DIAGNÓSTICO**

<b>INSTITUCIÓN RESPONSABLE: MUSEO DE ARTES DECORATIVAS</b>		<b>N° DE FICHA 24.83.54</b>										
N° INVENTARIO: 24.83.54	N° REGISTRO SUR: 24-54	<p>FOTO FINAL</p>  										
COLECCIÓN: Mobiliario MAD												
OBJETO: Escritorio												
MATERIAL: Madera, Metal												
TÉCNICA: Enchapado, Ensamblado. Modelado y vaciado para el metal.												
Dimensiones: Ancho: 124, cm Alto: 70,5 cm Profundidad: 78,5 cm.												
ESTADO DE CONSERVACIÓN:	<table border="1"> <tr> <td>MB</td> <td>B</td> <td>R</td> <td>M</td> <td>MM</td> </tr> <tr> <td></td> <td>X</td> <td></td> <td></td> <td></td> </tr> </table>	MB	B	R	M	MM		X				<p><b>OBSERVACIONES:</b></p>
MB	B	R	M	MM								
	X											
Evaluación visual:												
<b>ALTERACIONES<sup>1</sup>:</b>												
<b>Código</b>	<b>Síntoma</b>	<b>Soporte</b>	<b>Estrato superficial</b>									
1	Abrasión											
2	Alteraciones cromáticas											
3	Amurallamiento											
4	Corrosión											
5	Craqueladuras											
6	Decoloración											
7	Deformaciones											
8	Desprendimiento		x									
9	Disociación											
10	Eflorescencia salina											
11	Faltante		x									
12	Fractura

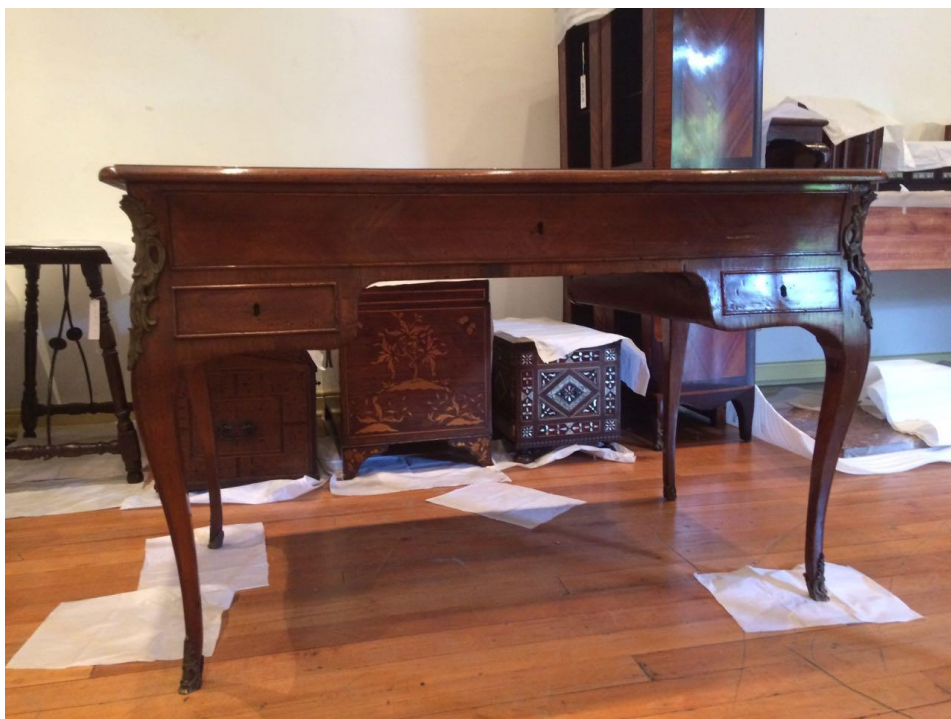
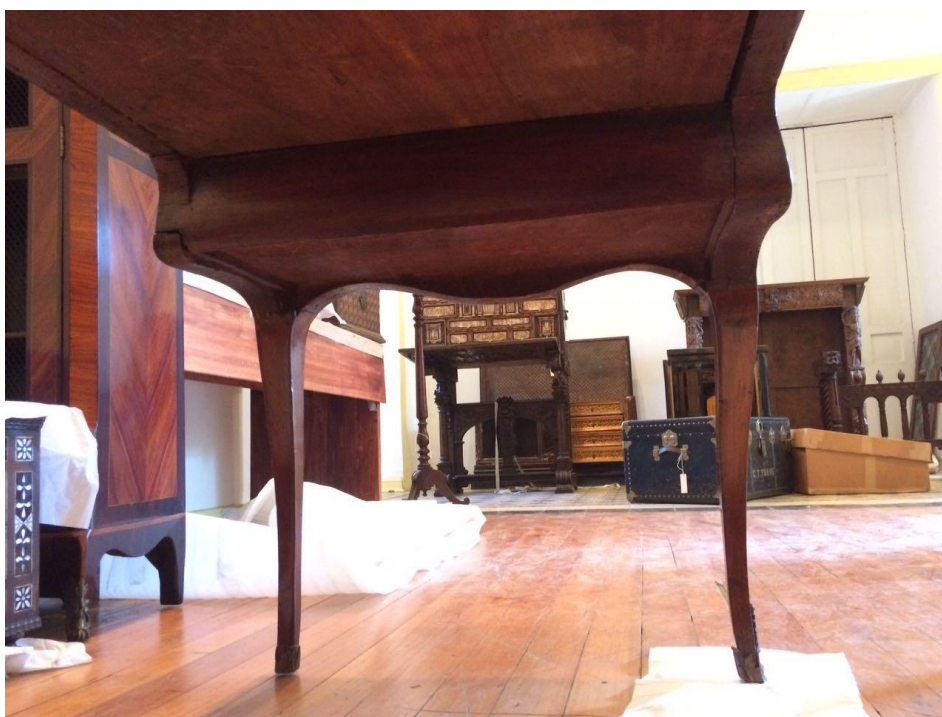
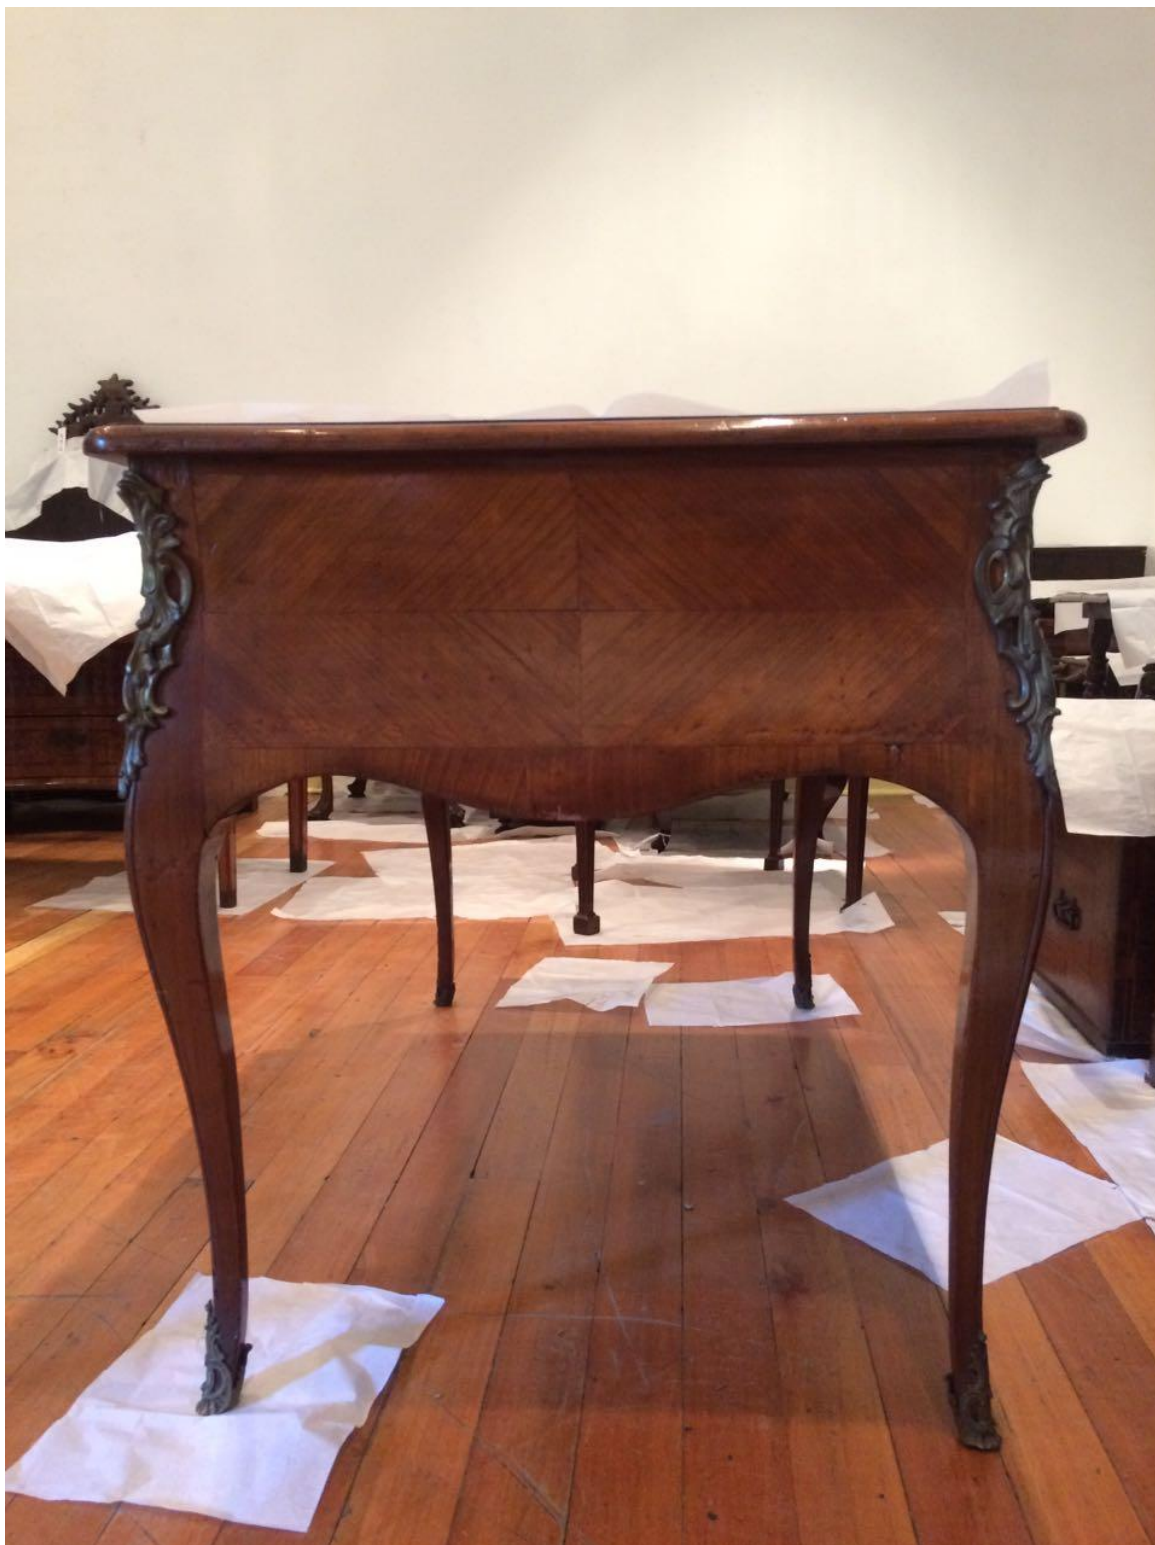
Presenta manchas en la superficie; restos de adhesivo en la parte posterior; presenta además tres faltantes pequeños en el frente.  
No posee llaves.

- Se efectúa limpieza mecánica en toda la pieza con brocha por arrastre y aspirado debajo de la cubierta. Limpieza química con dimetil cetona para retirar adhesivo que presentaba en la parte posterior. Limpieza química con algodón y aguarrás vegetal con mezcla de hidrocarburo (bencina blanca) 1:2
- Se adhiere un faltante con acetato de polivinilo.
