# FICHA DE DIAGNÓSTICO

<b>INSTITUCIÓN RESPONSABLE: MUSEO DE ARTES DECORATIVAS</b>		<b>N° DE FICHA</b> <b>24.83.61</b>										
N° INVENTARIO: 24. 83.61	N° REGISTRO SUR: 24.61	<p>FOTO FINAL</p>

**Responsable diagnóstico: María Angélica Carreño - Ximena Godoy**  
**Fecha: octubre 2017**

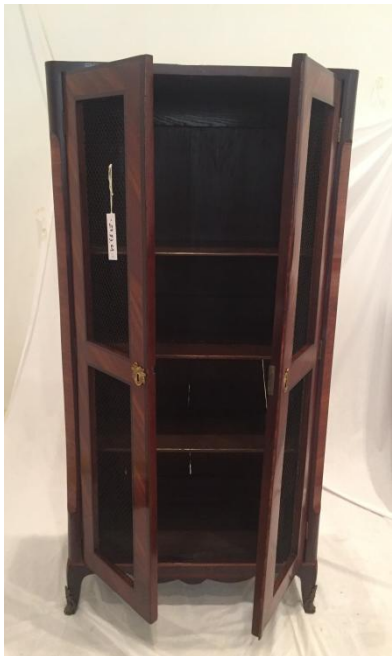
Estado de conservación regular.

Presenta tres repisas, dos están fragmentadas.

Posee grietas, fisuras y orificios en la parte posterior del mueble.

Presenta una faltante en la parte superior del borde de la puerta.

Se observa que hubo presencia de agentes bióticos

- Se efectuó una limpieza mecánica con brocha por arrastre y una limpieza química en toda la pieza con algodón y aguarrás vegetal mezcla con hidrocarburos (bencina blanca) 1:2
- Se adhieren dos de las repisas fraccionadas con acetato de polivinilo.

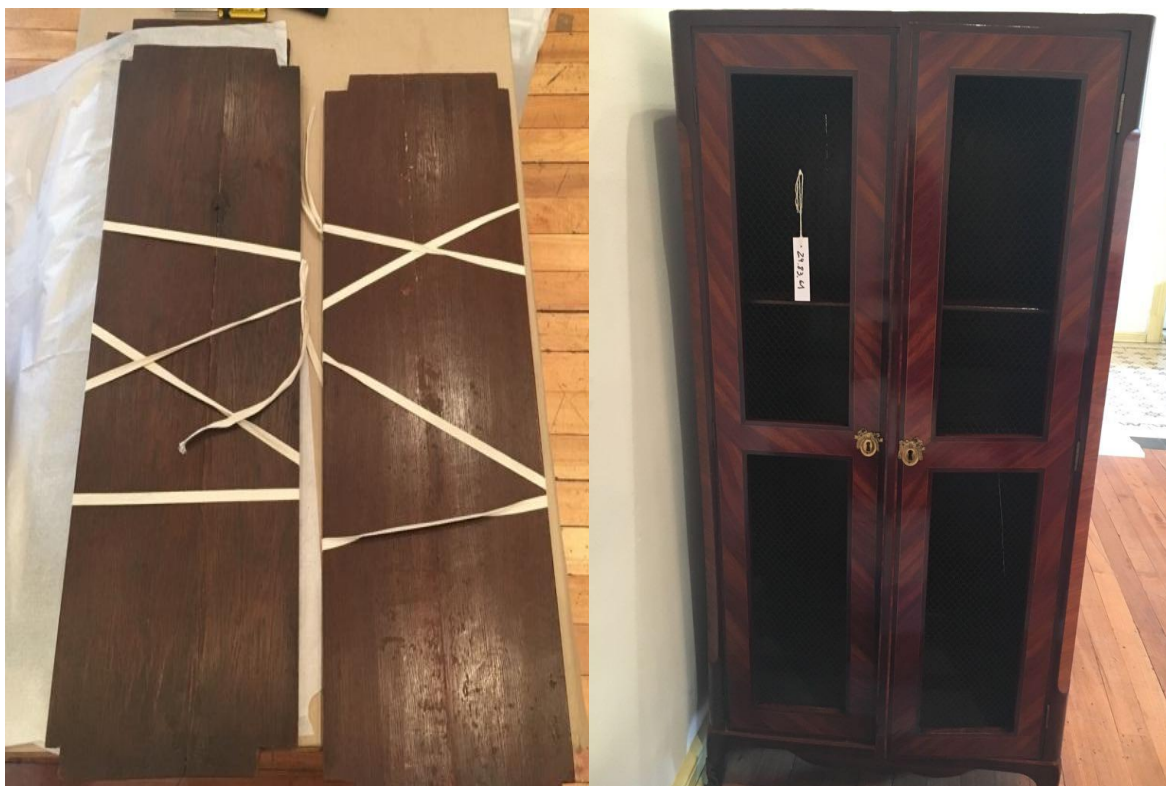
Detalle del rótulo: rojo sobre blanco
