**FICHA DE DIAGNÓSTICO**

<b>INSTITUCIÓN RESPONSABLE: MUSEO DE ARTES DECORATIVAS</b>		<b>N° DE FICHA 24.83.64</b>										
N° INVENTARIO: 24.83.64	N° REGISTRO SUR: 24-64	FOTO FINAL

COLECCIÓN: Mobiliario MAD												
OBJETO: Esquinero												
MATERIAL: Madera												
TÉCNICA: taracea con incrustación metálica.												
Dimensiones: Ancho: 51.8 cm Alto: 85.0 cm Profundidad: 32.9 cm.		OBSERVACIONES: 14.- En la puerta y en la parte posterior. 19.- Superficie desprendida.										
ESTADO DE CONSERVACIÓN:	<table border="1"> <tr> <td>MB</td> <td>B</td> <td>R</td> <td>M</td> <td>MM</td> </tr> <tr> <td></td> <td></td> <td>X</td> <td></td> <td></td> </tr> </table>		MB	B	R	M	MM			X		
MB	B		R	M	MM							
			X									
Evaluación visual:												
ALTERACIONES <sup>1</sup> :												
Código	Síntoma		Soporte	Estrato superficial								
1	Abrasión											
2	Alteraciones cromáticas											
3	Amurallamiento											
4	Corrosión											
5	Craqueladuras											
6	Decoloración											
7	Deformaciones											
8	Desprendimiento											
9	Disociación											
10	Eflorescencia salina											
11	Faltante	x										
12	Fractura											
13	Grafiti

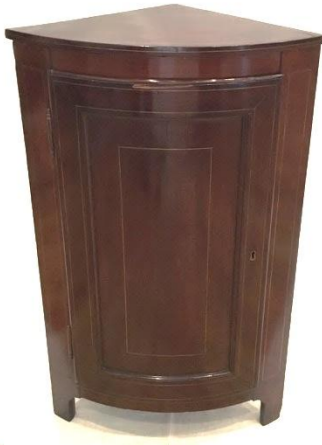
Estado de conservación regular.

Presenta suciedad superficial y adherida.

Desprendimiento de la superficie, presenta restos de cola animal en las zonas de contacto.

En la esquina superior derecha de la puerta, por dentro, presenta zonas semi desprendidas.

Una de las dos repisas que posee, se encuentra semi partida en dos.

Puerta con grietas y faltante en la decoración.

Presenta además grietas en la parte posterior.

Poca estabilidad de la pieza resultado de ataque de agentes bióticos en una de sus patas.

Presenta perforaciones en zona frontal inferior debido a xilófagos.

- Se realiza limpieza mecánica en toda la pieza con brocha por arrastre.
- Se adhiere la repisa semi partida, con acetato de polivinilo.
- Se retiran con agua destilada y un bisturí, los restos de cola animal de las zonas de contacto de la cubierta con el soporte. Se adhiere con acetato de polivinilo.
- Se adhieren además las zonas desprendidas de la puerta con acetato de polivinilo.
- Limpieza química con algodón y aguarrás vegetal con mezcla de hidrocarburos (bencina blanca) 1:2
