FICHA DE DIAGNÓSTICO

INSTITUCIÓN RESPONSABLE: MUSEO DE ARTES DECORATIVAS		N° DE FICHA 24.86.5										
N° INVENTARIO: 24.86.5	N° REGISTRO SUR 24-2307	FOTO FINAL

COLECCIÓN: Mobiliario MAD												
OBJETO: Petaca												
MATERIAL: Cuero, madera, metal												
TÉCNICA: Talabartería cosida a mano												
DIMENSIONES: Ancho: 60,5 cm Alto: 37,3 cm Profundidad: 44,1cm												
ESTADO DE CONSERVACIÓN:												
Evaluación visual:	<table border="1"> <tr> <td>MB</td> <td>B</td> <td>R</td> <td>M</td> <td>MM</td> </tr> <tr> <td></td> <td></td> <td>X</td> <td></td> <td></td> </tr> </table>	MB	B	R	M	MM			X			
MB	B	R	M	MM								
		X										
ALTERACIONES¹:												
Código	Síntoma	Soporte	Estrato superficie									
1	Abrasión											
2	Alteraciones cromáticas											
3	Amarillamiento											
4	Corrosión											
5	Craqueladuras											
6	Decoloración	x	X									
7	Deformaciones	x	X									
8	Desprendimiento											
9	Disociación											
10	Eflorescencia salina											
11	Faltante	x	x									
12	Fractura											
13	Grafiti											
14	Grietas y fisuras											
15	Incrustaciones											
16	Intervención inadecuada											
17	Manchas

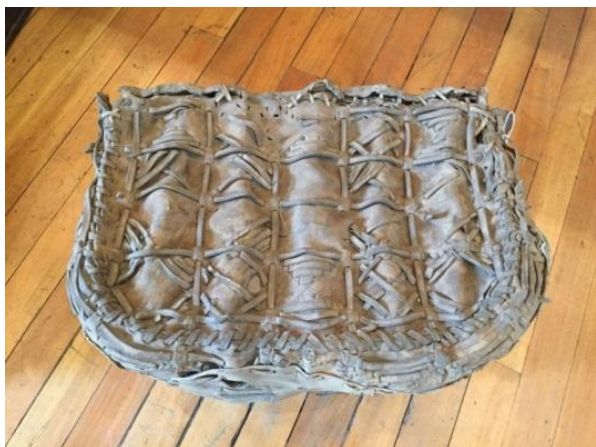
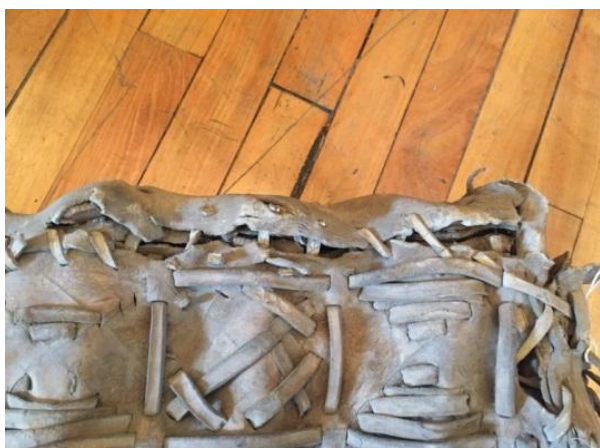
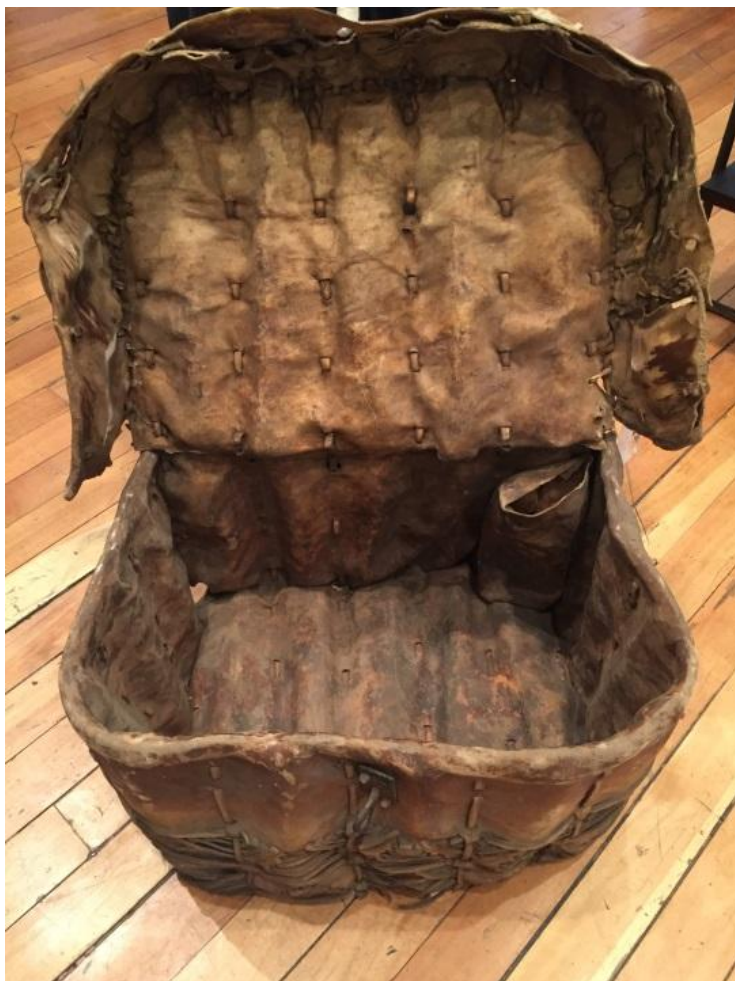
La pieza se encuentra en regular estado de conservación.
Se observa superficial y adherida.
Presenta decoloración en toda la pieza
Se observa deformación del objeto producto de la sequedad.
Posee faltante en la parte posterior izquierda, en la cubierta y en la zona frontal.
Presenta faltantes en el cuero que se usó como hilo para coser la pieza.
Se observan manchas de pintura en la superficie, zona frontal y base.
Presenta rayaduras leves en el interior y exterior de la pieza.

- Limpieza con brocha por arrastre por toda la pieza y aspirado suave.
