INFORME DE INTERVENCIÓN

Escultura / Buda *Dainichi Naylorai* / Anónimo / Época Meiji, Japón

Laboratorio de Escultura y Monumentos
Centro Nacional de Conservación y Restauración

30 de Abril de 2014
Santiago de Chile

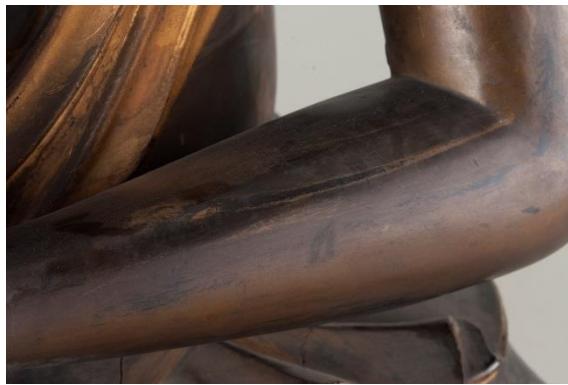
Por otra parte, la pérdida del dorado, dejando la laca a la vista, es extenso y se ubica principalmente en los hombros, el pecho, las rodillas, pies y a la orilla de las grietas y zonas de separación de bloques descritos anteriormente.

Suciedad superficial y pérdida del oro en el antebrazo izquierdo. (Archivo CNCR, Rivas, V. 2013)

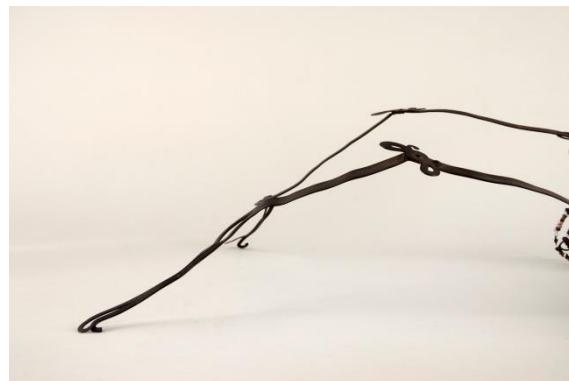
Deformación de los planos en los elementos laterales (Archivo CNCR, Rivas, V., 2013) inferiores

- Creación de un cierre a cargo de una pasante orfebre, Camila Csillag, con placa y vástago de plata.
- Devolución mecánica del plano de las placas de metal
- Enderezamiento mecánico de los hilos
- Consolidación de las zonas fracturadas.
- Realización de un embalaje de conservación común para la corona CLM389.03, el collar CLM389.02 y el pelo de Buda.

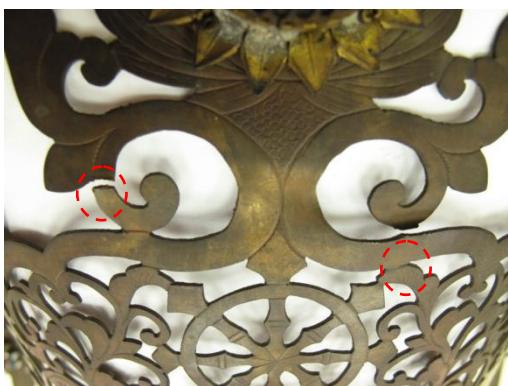
El calado junto con la deformación del metal provocó la fractura de ciertos puntos más débiles. Esta fracturación ha llegado a la pérdida total de un elemento en la parte anterior de la corona (el pendiente paralelo al calado con piedra roja).

Fracturas del metal (Archivo CNCR, Csillag, C., 2013)

En la pieza central se observa la fracturación de varias zonas del metal	Unión de zonas fracturadas.	Crepelina de seda natural, previamente teñida con té. Paraloid B72® al 10% en acetato de etilo. (pigmento ocre para uniformar el color)	Las uniones están aseguradas, no se perderá material.

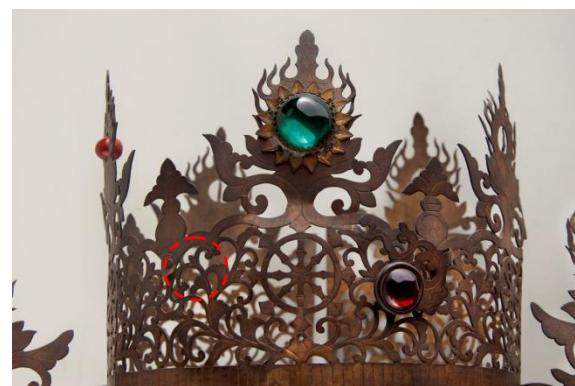
Faltante de elemento metálico con engaste. (Archivo CNCR, Rivas, V., 2013)

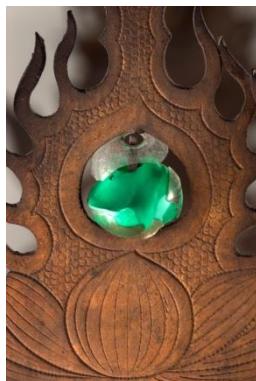
Faltante parcial de piedra y desplazamiento de su superficie externa.(Archivo CNCR, Rivas, V., 2013)

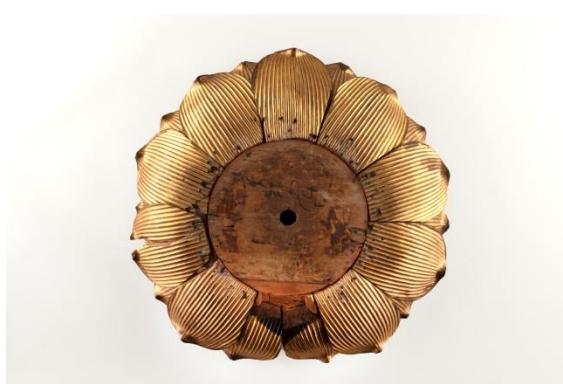
- partes faltantes: Estás corresponden a un pétalo entero (rango inferior, zona posterior), las puntas de dos pétalos, y la base de varios pétalos en la parte inferior.
- fracturas del soporte: hay un pétalo fracturado en dos partes en el costado derecho de la flor, rango inferior;
- elementos sueltos: un pétalo está desprendido del soporte cónico, y varios, en todos los rangos, presentan unión floja.

En la parte cónica central, las orillas también presentan pérdida de material, dejando la madera soporte a la vista. Por otra parte, la madera de la tabla inferior muestra huellas de abrasión, pérdida superficial del soporte; y los clavos presentes en esta zona inferior están corroídos y algunos fracturados.

Base flor de loto, vista general inferior. Se aprecia la zona del pétalo faltante en la parte inferior. (Archivo CNCR, Rivas, V., 2013)

Problema	Método y técnica	Materiales	Resultado
Presencia de residuos de adhesivo en la parte inferior, que producen relieves inadecuados al buen encaje de los elementos.	Limpieza húmeda y mecánica	Compresas de algodón Agua destilada caliente Escarpelo	Se eliminaron los residuos y se despejó el texto parcialmente conservado.
La madera presenta suciedad adherida en su parte inferior.	Limpieza de la madera	Alcohol etílico.	Se eliminó la suciedad adherida a la madera.
Un pétalo (rango inferior, izquierda) está fracturado en dos partes, pero sigue unido a la base.	Unión de fragmentos	Cola fuerte al 30%.	Se adhirió y se devolvió la forma del pétalo.

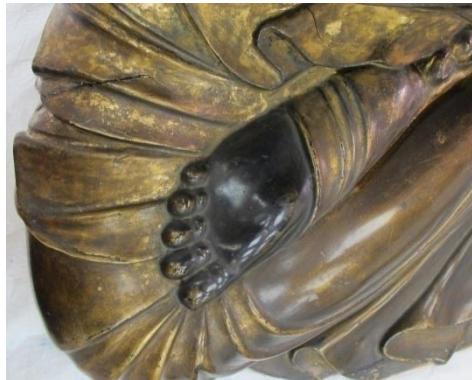
Aspecto manchado de la superficie después de la limpieza con gel. (Archivo CNCR, Chamoux, C., 2013)

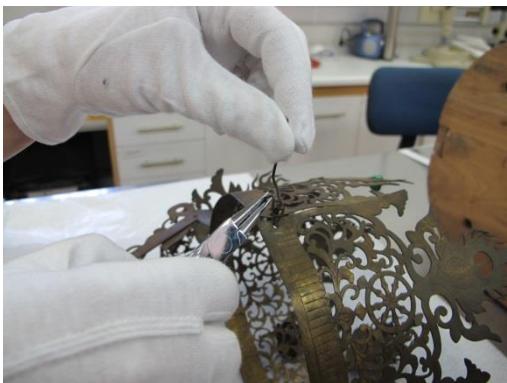
Eliminación del alambre de cierre (Archivo CNCR, Csillag, C.,2013)

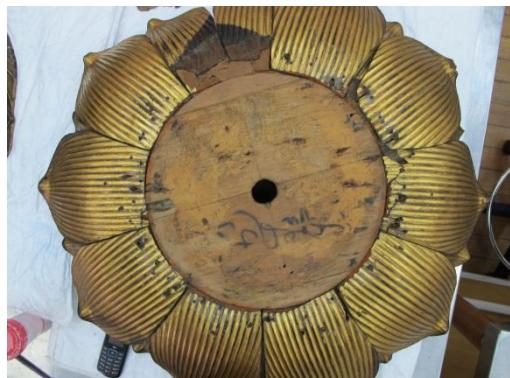
Parte inferior de la base después de la limpieza de la madera y eliminación de los excesos de adhesivo.
(Archivo CNCR, Chamoux, C.,2013)

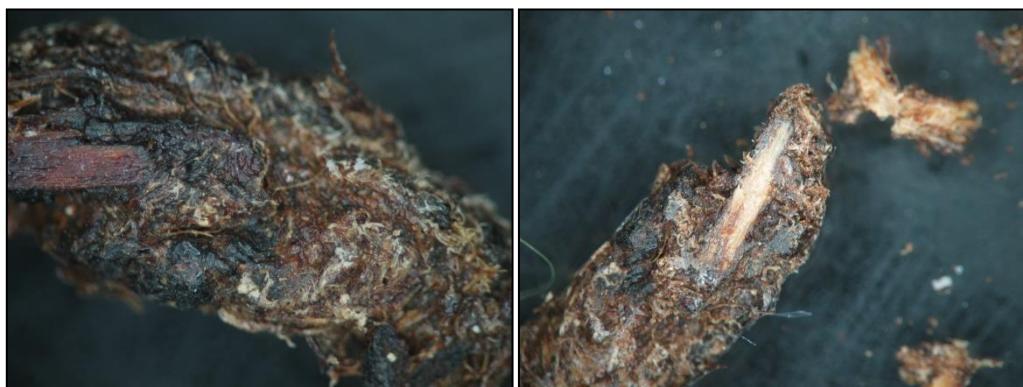
Figura 10. Probables desechos de rata, LM-059-09, bajo estereomicroscopio.

Biodeterioro y residuos: se observan restos de un exoesqueleto de insecto (probablemente *Attagenus* sp.) y fecas de ratón. Ambos deterioros parecen inactivos, de todas formas se sugiere la revisión de los espacios para descartar la presencia de ratones en el depósito de dónde provino la obra.

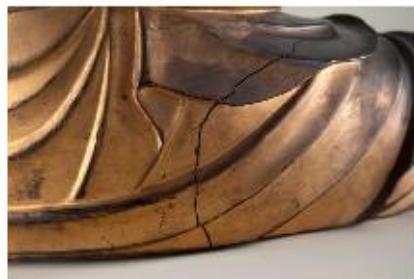
Grieta en la cadera derecha
(Archivo CNCR, Rivas, V., 2013)

Para la estabilización del soporte, se propone la consolidación de las zonas de grietas y separación de bloques con la inyección de Paraloid B72 ®, sin nivelación de estratos.

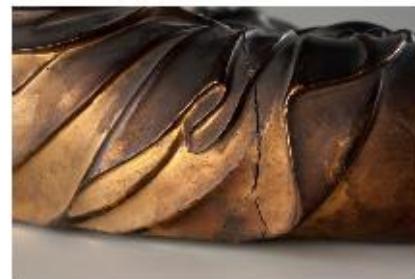
Fisura en la rodilla derecha
(Archivo CNCR, Rivas, V., 2013)
