INFORME DE INTERVENCIÓN**Escultura / Ángel / Desconocido / Siglo XVIII – XIX**

Laboratorio de Escultura y Monumentos
Centro Nacional de Conservación y Restauración
29 de Septiembre de 2016
Santiago de Chile

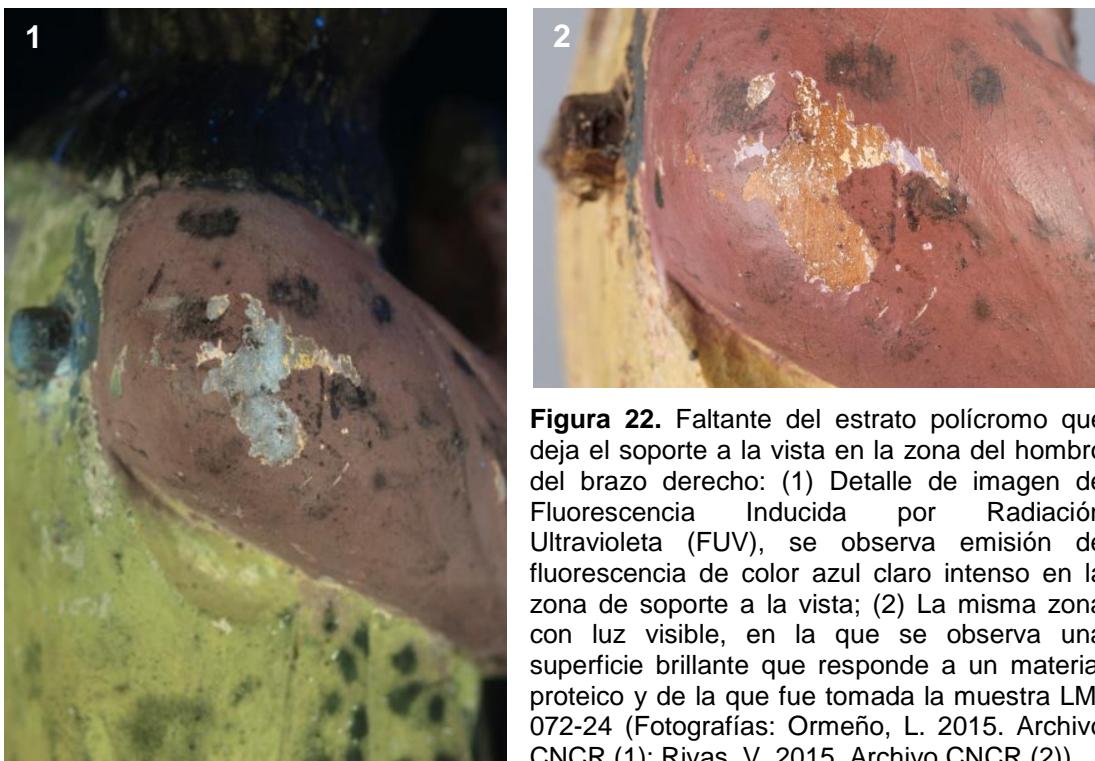
Figura 22. Faltante del estrato polícromo que deja el soporte a la vista en la zona del hombro del brazo derecho: (1) Detalle de imagen de Fluorescencia Inducida por Radiación Ultravioleta (FUV), se observa emisión de fluorescencia de color azul claro intenso en la zona de soporte a la vista; (2) La misma zona con luz visible, en la que se observa una superficie brillante que responde a un material proteico y de la que fue tomada la muestra LM-072-24 (Fotografías: Ormeño, L. 2015. Archivo CNCR (1); Rivas, V. 2015. Archivo CNCR (2)).

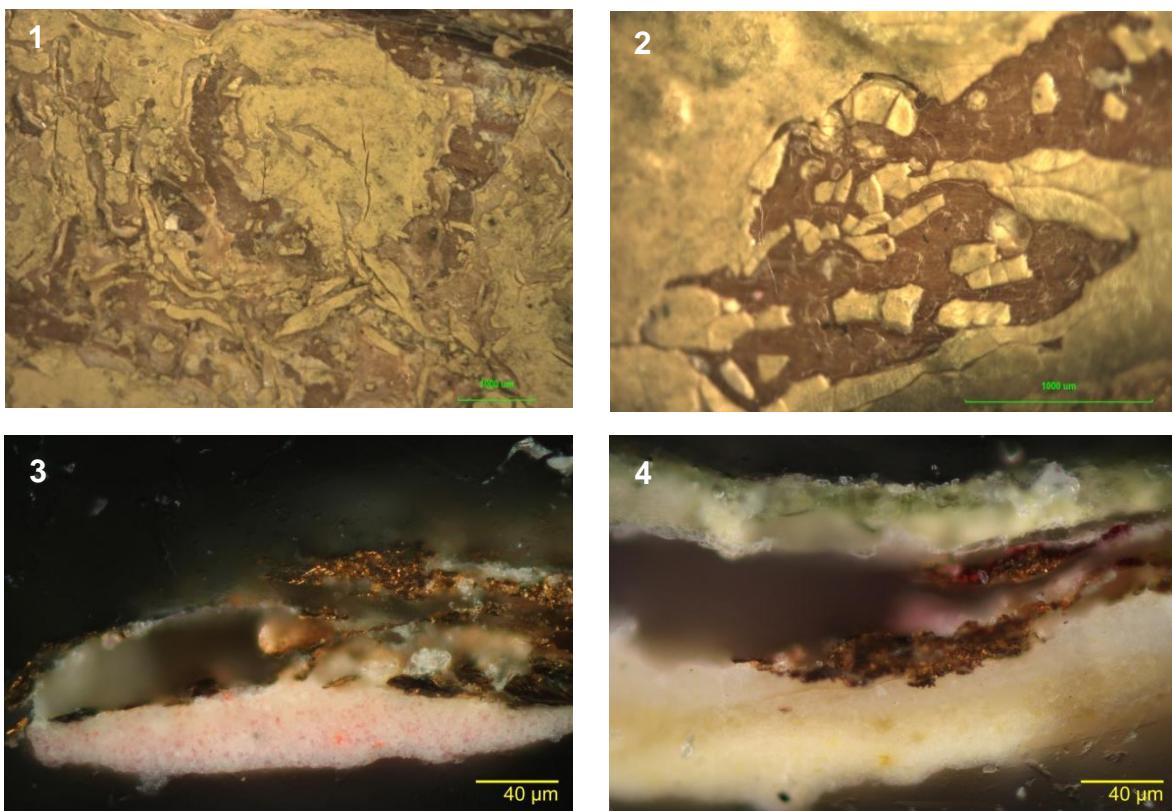
Figura 31. Consolidación realizada en un tratamiento de conservación anterior: (1) Faltantes con escamas consolidados en la parte posterior de la escultura, (2) Faltante de policromía con escamas en el interior del perímetro, puede observarse una sustancia transparente y rugosa aglutinándolas, (3 y 4) Muestras LM-072-22 y LM-072-23 respectivamente: se observa una sustancia translúcida, distribuida irregularmente y aparentemente rellenando espacios entre los diferentes estratos, la cual ha sido asociada a una cola animal utilizada para la consolidación por inyección (Fotografías: Royo, C. 2016. Archivo CNCR (1 y 2), Godoy, V. 2016. Archivo CNCR (3 y 4)).

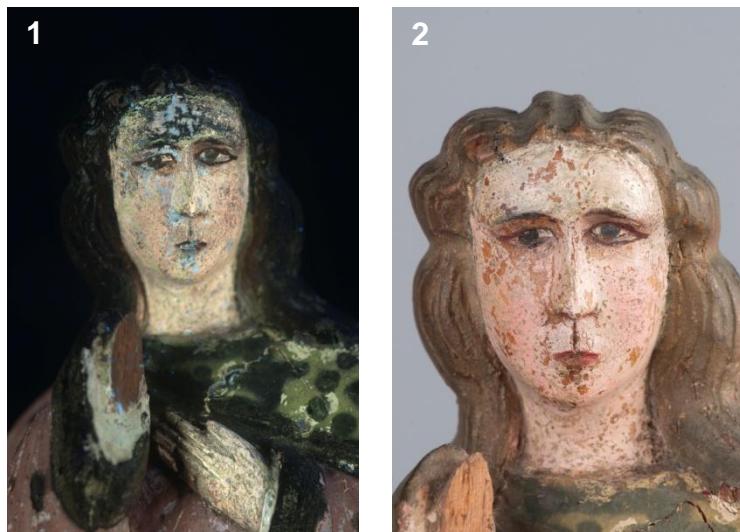
Por otra parte, la observación visual y el mayor contraste entre diferentes materiales que ofrece la observación bajo luz ultravioleta (UV) ha permitido concluir que la obra presenta una **reintegración cromática** en la zona de **carnaciones** (rostro y mano izquierda) (Figura 32), ejecutada mediante la técnica del puntillismo. Sin embargo, se desconoce qué materiales fueron utilizados en la realización de dicho proceso, aunque probablemente se trate de acuarelas.

Figura 32. Reintegración cromática por puntillismo en la zona de carnaciones: (1) Fotografía de Fluorescencia Inducida por Radiación Ultravioleta (FUV), se observa emisión de fluorescencia de color amarillo intenso con pequeños puntos de color grisáceo; (2) Fotografía de la misma zona con luz visible, se observan las mismas zonas de color amarillo más claro y con puntos de color también tendentes al gris (Fotografías: Ormeño, L. 2015. Archivo CNCR (1) y Rivas, V. 2015. Archivo CNCR (2)).

La **reintegración cromática** de la zona de **carnaciones** se mantendrá ya que se integra en la totalidad del conjunto y no se presenta deteriorada.

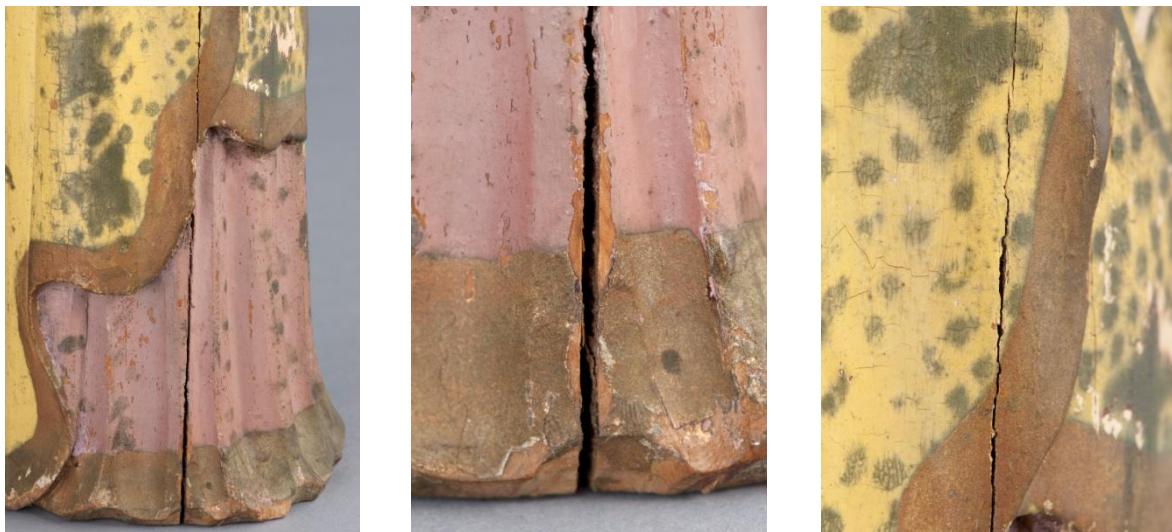
A nivel de soporte, se observan **fendas** que se extienden longitudinalmente (Figura 34), perpendiculares a la dirección de las fibras de la madera, a lo largo de prácticamente la totalidad del bloque, generando fisuras de diferentes tamaños en todas las capas del estrato polícromo. A través de la observación de la base, puede apreciarse como van estrechándose conforme se acercan al interior del bloque de madera (médula). Todas ellas se presentan inactivas (F. de la Riva, comunicación personal 2016). Además, se observan **grietas** en la dirección de los radios coincidentes con dichas fendas.

Figura 34. Fendas del soporte (Fotografías: Rivas, V. 2015. Archivo CNCR).

Las fendas y grietas del soporte tienen origen en la combinación de diferentes factores, tanto intrínsecos como extrínsecos. Por una parte, la **elección de materiales** y los procesos seguidos durante la **manufactura**, así como las propias **características del material de soporte**. Por otra parte, causas ambientales como son la influencia de la humedad relativa externa y la temperatura del aire, así como sus fluctuaciones.

Como consecuencia de dichos procesos de contracción-dilatación, se producen tensiones internas que llevan a la formación de fendas, es decir, a la separación de las fibras en sentido longitudinal desde la parte externa hacia el interior. Del mismo modo, dan lugar a la formación de grietas en el sentido de los radios, generándose en este caso desde el interior al exterior, las cuales son muy frecuentes en las maderas de conífera incluso antes de ser cortadas del tronco.

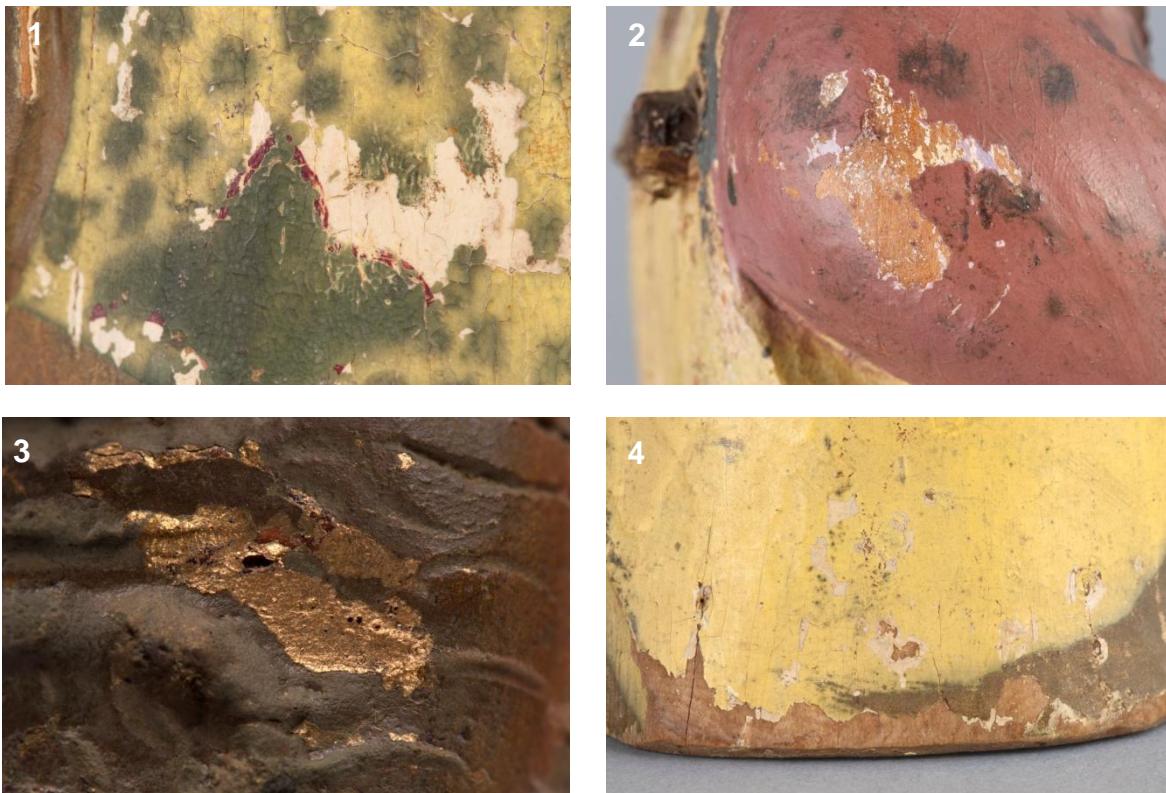
Figura 42. Faltantes del estrato polícromo y las zonas de dorado: (1) Faltante de repolicromía que deja a la vista la policromía y los motivos decorativos dorados subyacentes, (2) Faltante del estrato completo de policromía que deja a la vista el soporte, (3) Faltante de redorado que deja a la vista el dorado subyacente, (4) Faltante del estrato completo de dorado de la cenefa que deja a la vista el soporte (Fotografías: Rivas, V. 2015. Archivo CNCR).

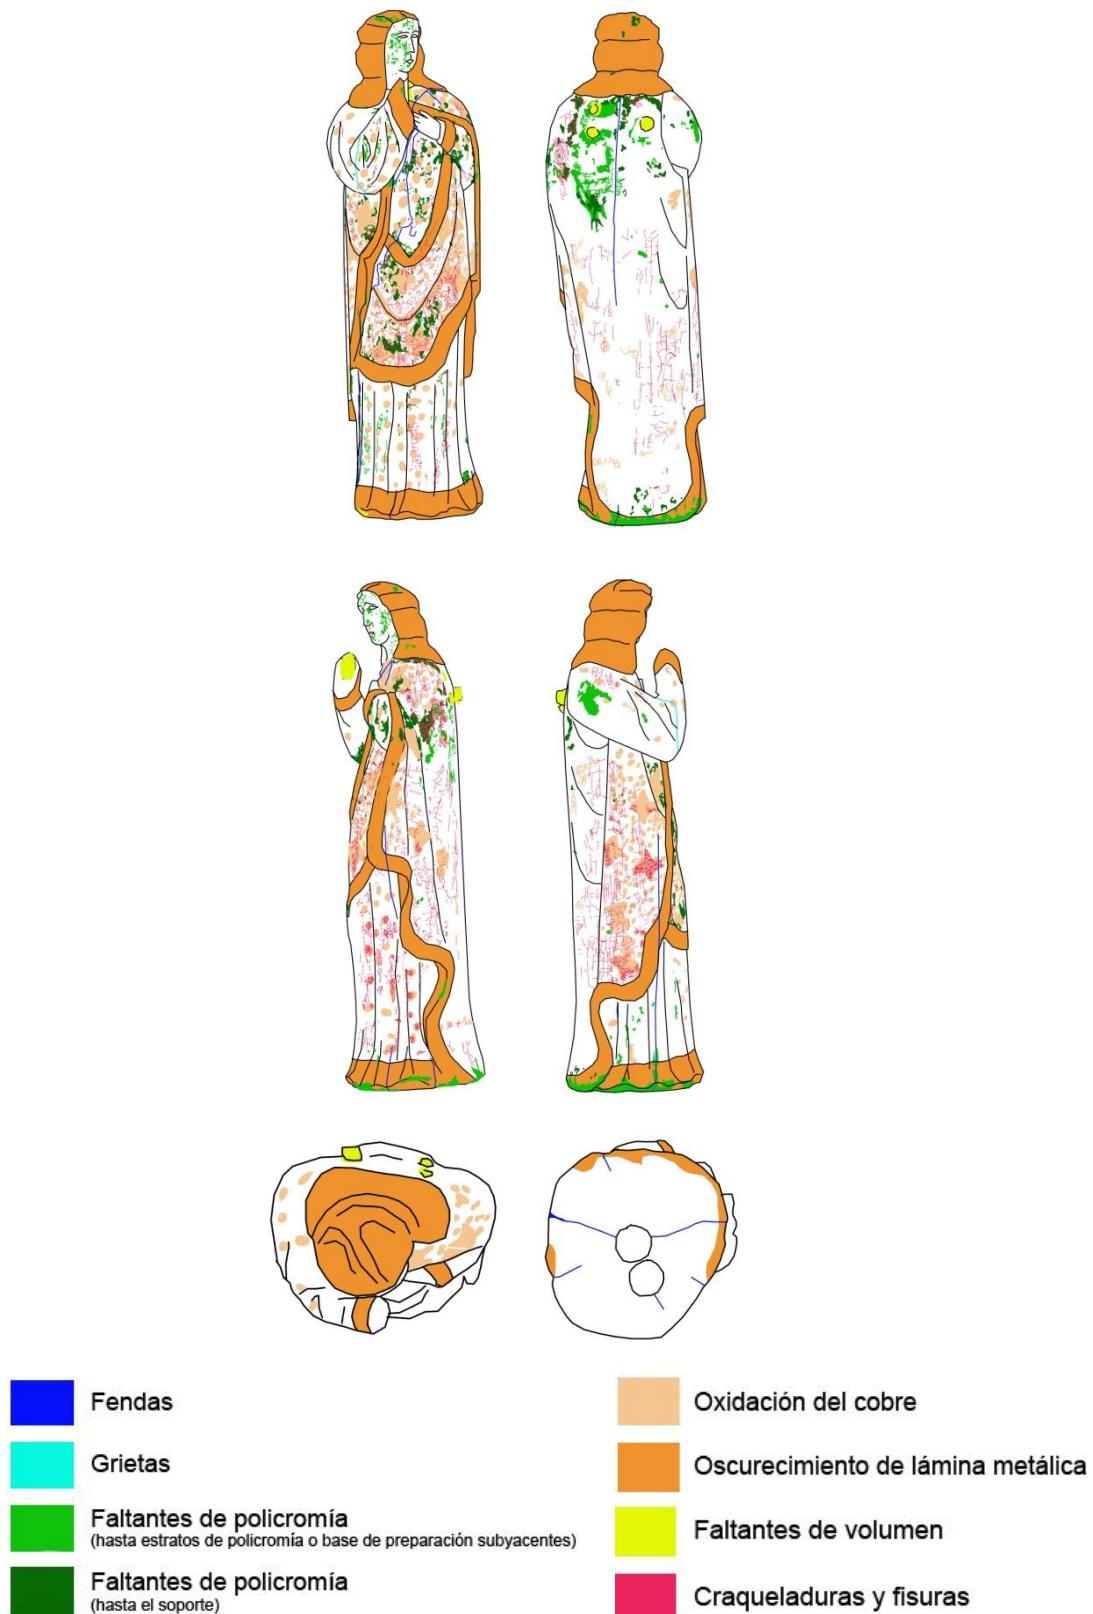
Figura 42. Mapa de alteraciones (Elaboración: Royo, C. 2016. Archivo CNCR).

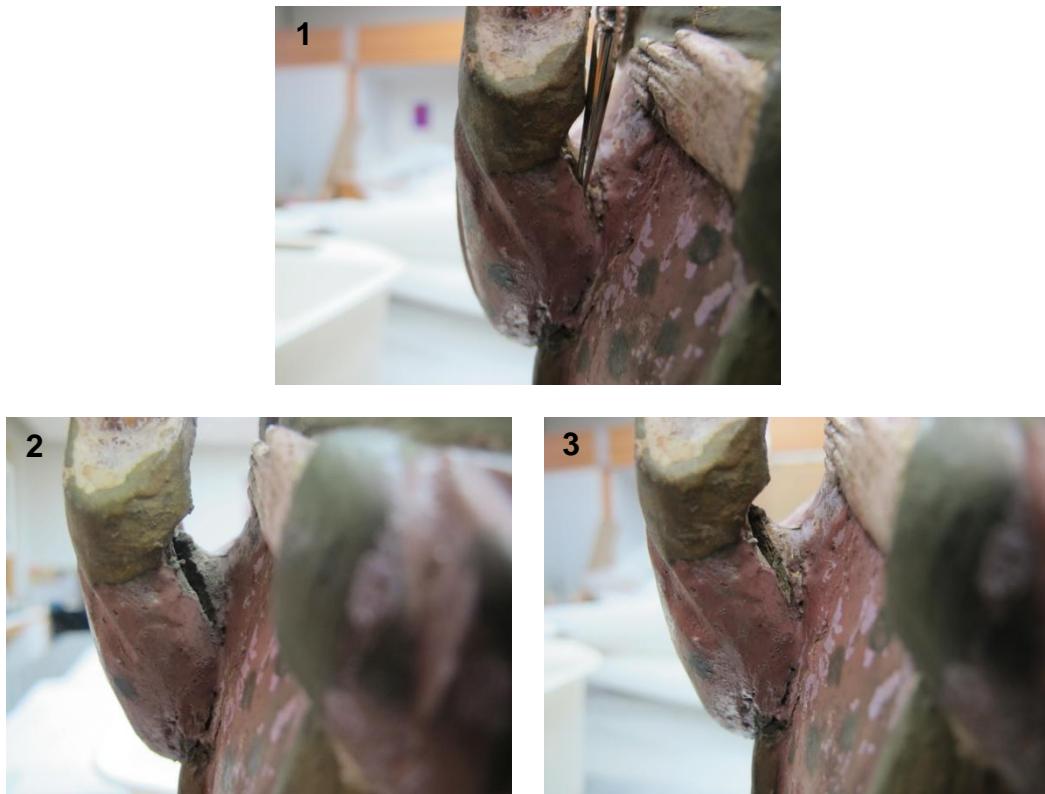
En este sentido, en la zona de unión del bloque principal y el bloque del brazo se observa una grieta de los estratos superiores de policromía, probablemente generada por influencia de las condiciones ambientales antes mencionadas: en cada uno de los bloques de madera se pueden haber producido diversos procesos de contracción-dilatación, generando una tensión en los estratos superiores más rígidos, llegando a agrietarlos.

Figura 51. Limpieza de la suciedad superficial adherida y acumulada en la zona de unión del brazo al cuerpo: (1) Limpieza del interior hueco de la unión con pincel de pelo suave, (2) Zona antes de la limpieza, (3) La misma zona después de la limpieza (Fotografías: Royo, C. 2016. Archivo CNCR).

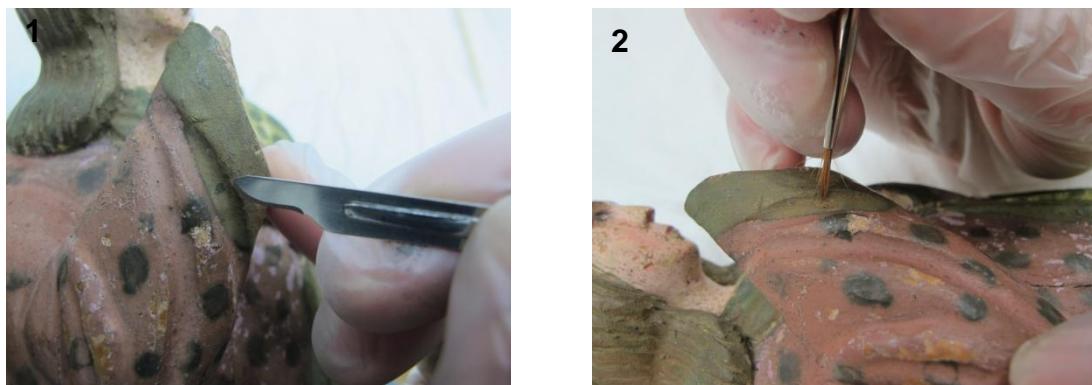
Gracias al estudio bibliográfico y los análisis estratigráficos, ha podido concluirse que las manchas verdosas parecen estar relacionadas con un proceso de oxidación de la lámina metálica subyacente, utilizada para la ejecución de los motivos decorativos y las cenefas de la vestimenta. Además, con la formación de jabones metálicos por saponificación de los ácidos grasos del aglutinante oleoso. Si bien cabe especificar que los puntos de corrosión activa observados en dicha lámina responden únicamente a un proceso de oxidación y corrosión de la misma en presencia de humedad.

Para los **puntos de corrosión activa** de la lámina metálica que aparecen en las cenefas y el cabello, se propone una eliminación mecánica con bisturí y posteriormente la aplicación de una capa de protección.

Figura 55. Tratamiento de los puntos de corrosión activa: (1) Eliminación físico-mecánica con bisturí en la medida de lo posible, (2) Protección con Paralaid B44® al 30% en acetato de etilo en una única aplicación (Fotografías: Royo, C. 2016. Archivo CNCR).

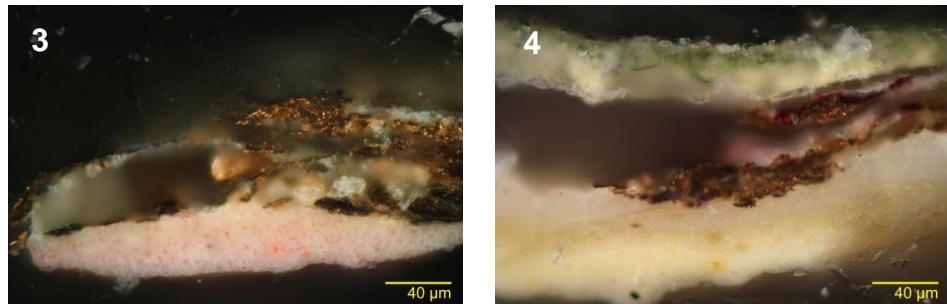
Consolidación anterior: (1) Faltantes con escamas consolidados de la parte posterior de la escultura, (2) Faltante de policromía con escamas en el interior del perímetro, puede observarse una sustancia transparente y rugosa aglutinándolas, (3 y 4) Muestras LM-072-22 y LM-072-23: se observa una sustancia translúcida, distribuida irregularmente y aparentemente llenando espacios entre los diferentes estratos, la cual ha sido asociada a una cola animal inyectada en un proceso de consolidación anterior (Fotografías: Royo, C. 2016. Archivo CNCR (1 y 2), Godoy, V. 2016. Archivo CNCR (3 y 4)).

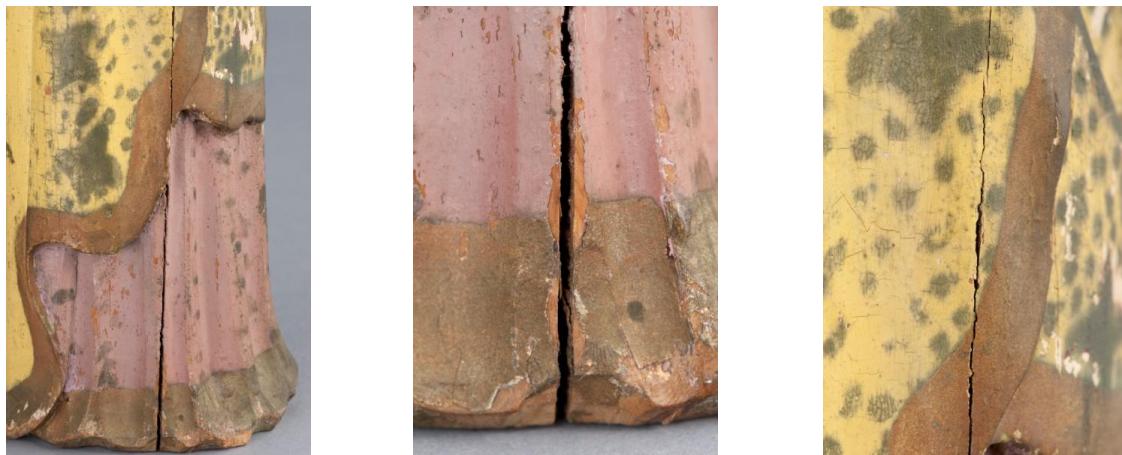
Fendas del soporte (Fotografías: Rivas, V. 2015. Archivo CNCR).

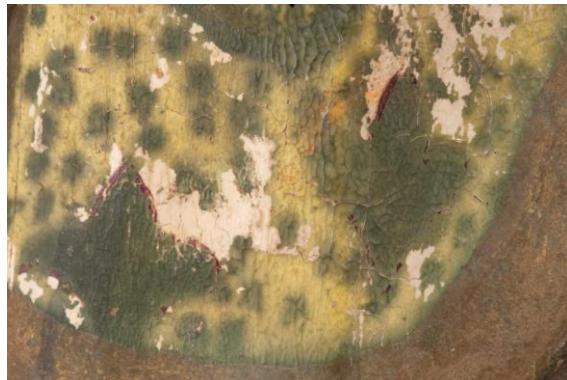
Manchas verdosas que se corresponden con la morfología de los motivos decorativos dorados subyacentes, además, a lo largo de los bordes interiores de las cenefas se observa una aureola del mismo color (Fotografía: Rivas, V. 2015. Archivo CNCR).

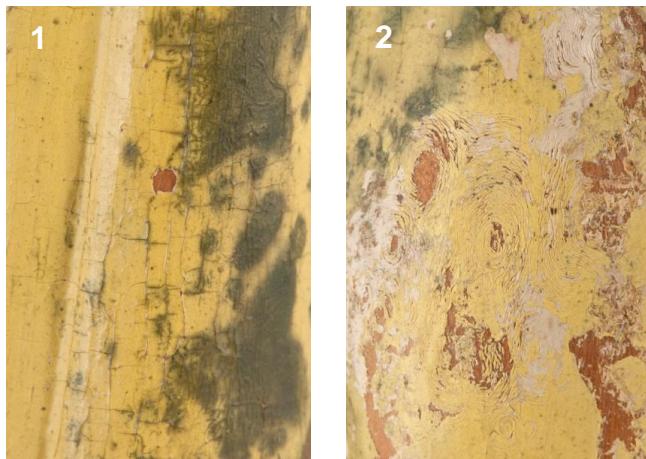
La presencia de craqueladuras, fisuras y microfisuras se relaciona con los **movimientos de contracción-dilatación** descritos en el acápite anterior para las fendas y grietas del soporte. Las tensiones internas generadas en el soporte también afectan a los estratos superiores, los que además pueden tener mayor o menor resistencia al esfuerzo mecánico, en función de diversas características intrínsecas: composición de los pigmentos, tipo de aglutinante, presencia de secativos o aditivos, etc... Por ejemplo, la presencia de blanco de plomo, un pigmento que acelera el secado en medios oleosos, podría haber generado microfisuras en la policromía primitiva, las cuales serían los puntos de mayor sensibilidad a la fractura durante un proceso de contracción-dilatación del soporte en etapas posteriores.

Es posible que la formación de las craqueladuras irregulares se haya visto potenciada por la acumulación de material colorante en la parte cóncava de la talla, cuyo proceso de secado habría diferido respecto al de aquellas zonas en las que el estrato es más fino y homogéneo. Por otra parte, las craqueladuras concéntricas parecen estar relacionadas con las **características del material de soporte**, teniendo origen en pequeños nudos o defectos de la rama, los cuales pueden observarse también en la deformación de los anillos presentes en la base.

Craqueladuras: (1) Cuadrangulares, ubicadas en las zonas planas de la talla, en este caso, uno de los pliegues que cae longitudinalmente; (2) Concéntricas, ubicada mayoritariamente en la zona posterior del hombro izquierdo (Fotografías: Rivas, V. 2015. Archivo CNCR).
