INFORME DE INTERVENCIÓN

Escultura / Ángel / Desconocido / Siglo XVIII – XIX

Laboratorio de Escultura y Monumentos
Centro Nacional de Conservación y Restauración
30 de Septiembre de 2016
Santiago de Chile

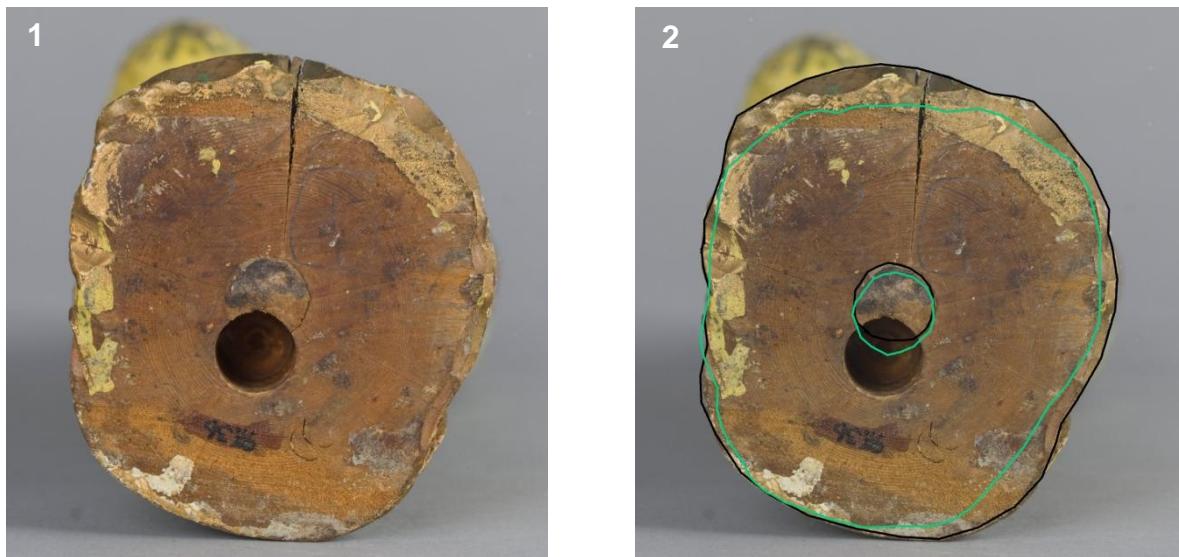
Figura 16. Base de la escultura: (1) Se observa la madera temprana de color claro y la madera tardía de color más oscuro. Además, un tarugo de madera en la ubicación de la médula, anillos concéntricos que se distancian entre sí hacia el exterior y radios coincidentes con las fendas longitudinales; (2) En color negro se delinea el contorno de la base y la ubicación de la médula, en color verde los respectivos de la obra CLM444, los cuales se presentan superpuestos en base a la ubicación de las fendas, avalando la hipótesis de que la obra CLM444 procede de una parte más estrecha de la misma rama (Fotografías (detalle): Rivas, V. 2015. Archivo CNCR).

Alrededor de la zona de la médula aparecen **anillos de crecimiento concéntricos**, que se van distanciando entre sí conforme se ubican en la parte más externa. Por otra parte, se observan grietas coincidentes con la dirección de los radios de la madera (Figura 16.2) (que responden a fendas longitudinales – ver apartado 4.2.1. Tipificación y caracterización de alteraciones-). Por todo ello, se piensa que se trata del **corte transversal** de una **rama**. Dicha hipótesis se avala también por el reducido diámetro de la base. Cabe especificar que es probable que la escultura CLM445 y CLM444 respondan a cortes transversales de la misma rama ya que presentan características similares en términos de morfología (Figura 16.2) y alteraciones, destacando la ubicación de las fendas de la zona frontal.

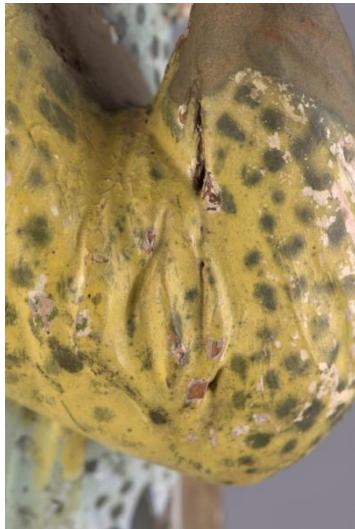
Figura 17. Zona de unión entre el bloque principal y el brazo, observable gracias a la fisura de la policromía (Fotografía: Pérez, T. 2016. Archivo CNCR).

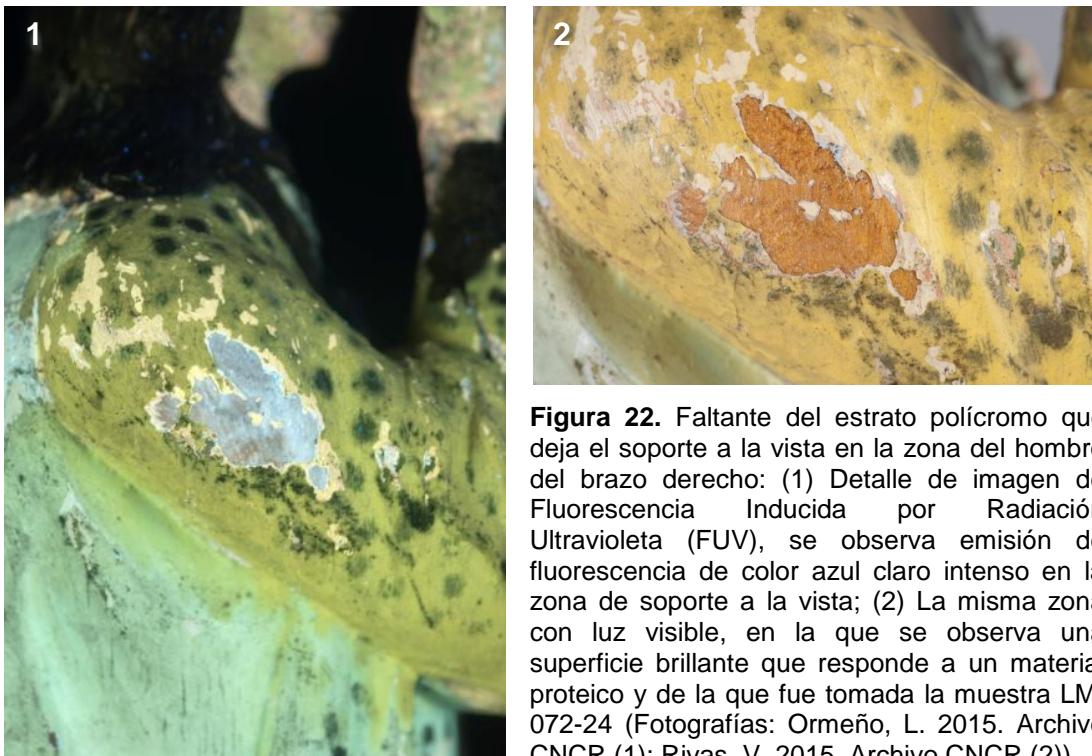
Figura 22. Faltante del estrato polícromo que deja el soporte a la vista en la zona del hombro del brazo derecho: (1) Detalle de imagen de Fluorescencia Inducida por Radiación Ultravioleta (FUV), se observa emisión de fluorescencia de color azul claro intenso en la zona de soporte a la vista; (2) La misma zona con luz visible, en la que se observa una superficie brillante que responde a un material proteico y de la que fue tomada la muestra LM-072-24 (Fotografías: Ormeño, L. 2015. Archivo CNCR (1); Rivas, V. 2015. Archivo CNCR (2)).

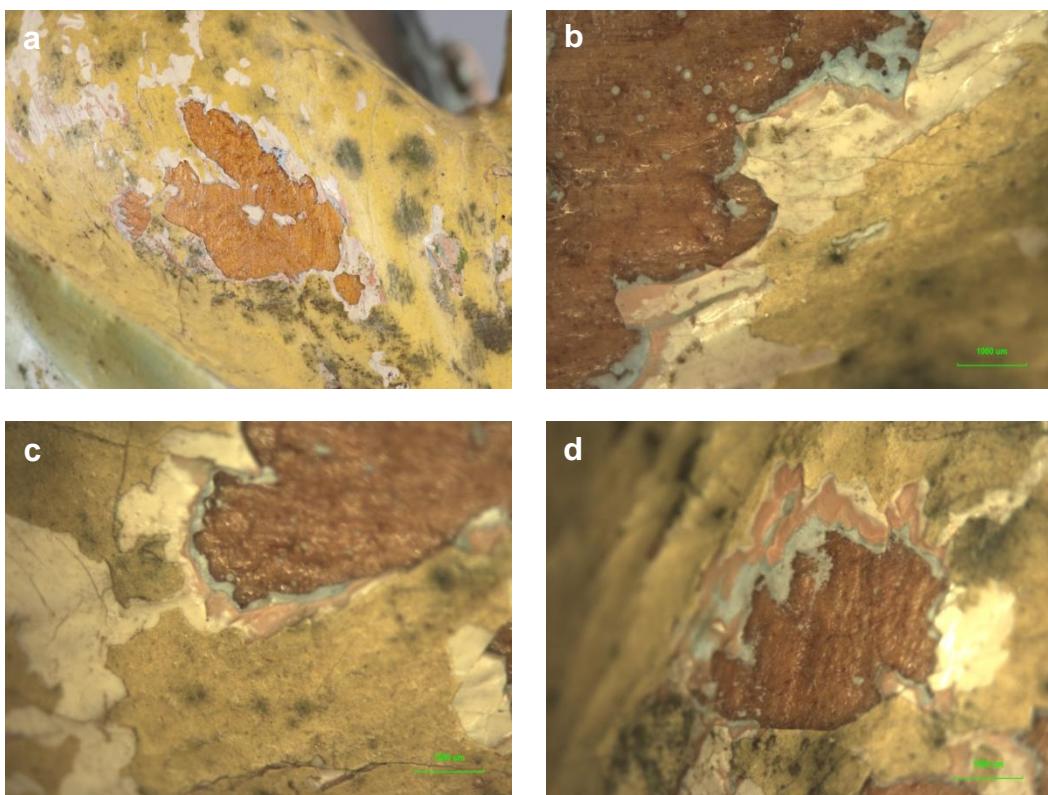
Figura 23. Faltante del estrato polícromo que deja el soporte a la vista en la zona del hombro del brazo derecho y detalles de sus bordes perimetrales en los que se observa

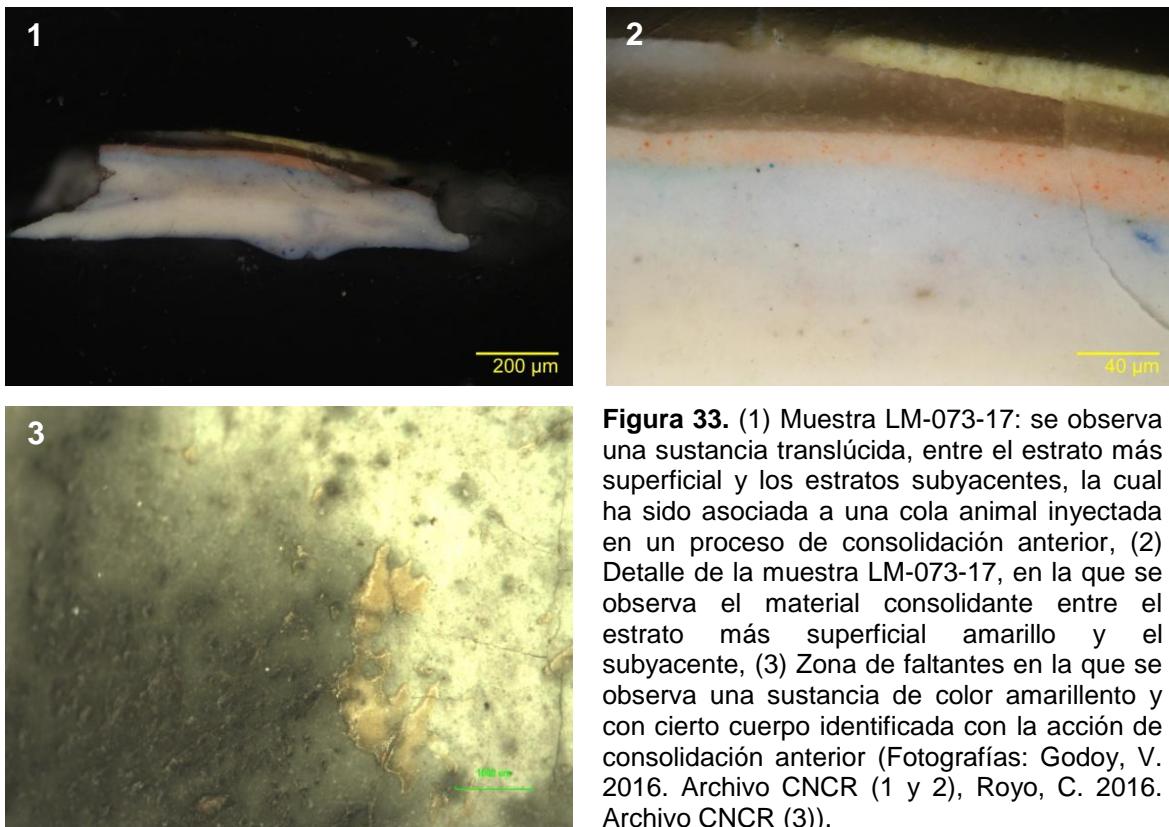
Figura 33. (1) Muestra LM-073-17: se observa una sustancia translúcida, entre el estrato más superficial y los estratos subyacentes, la cual ha sido asociada a una cola animal inyectada en un proceso de consolidación anterior, (2) Detalle de la muestra LM-073-17, en la que se observa el material consolidante entre el estrato más superficial amarillo y el subyacente, (3) Zona de faltantes en la que se observa una sustancia de color amarillento y con cierto cuerpo identificada con la acción de consolidación anterior (Fotografías: Godoy, V. 2016. Archivo CNCR (1 y 2), Royo, C. 2016. Archivo CNCR (3)).

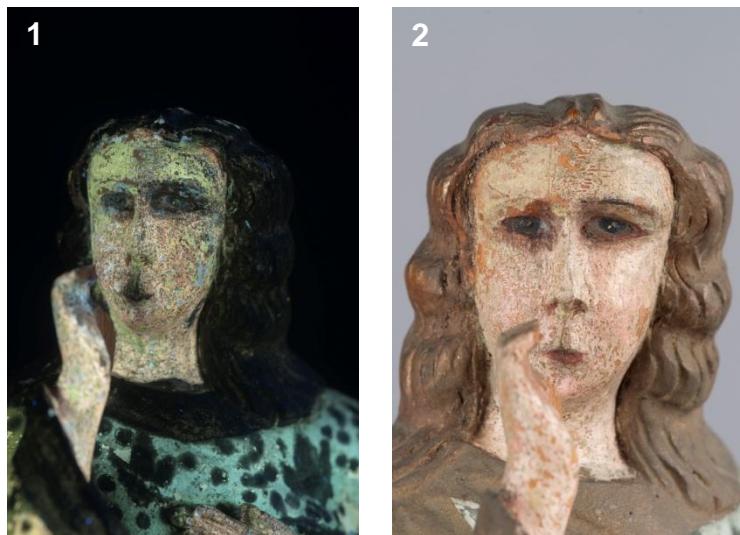
reintegración cromática en la zona de **carnaciones** (rostro y mano izquierda) (Figura 34), ejecutada mediante la técnica del puntillismo. Sin embargo, se desconoce qué materiales fueron utilizados en la realización de dicho proceso, aunque probablemente se trate de acuarelas.

Figura 34. Reintegración cromática por puntillismo en la zona de carnaciones: (1) Fotografía de Fluorescencia Inducida por Radiación Ultravioleta (FUV), se observa emisión de fluorescencia de color amarillo intenso con pequeños puntos de color grisáceo; (2) Fotografía de la misma zona con luz visible, se observan las mismas zonas de color amarillo más claro y con puntos de color también tendentes al gris (Fotografías: Ormeño, L. 2015. Archivo CNCR (1) y Rivas, V. 2015. Archivo CNCR (2)).

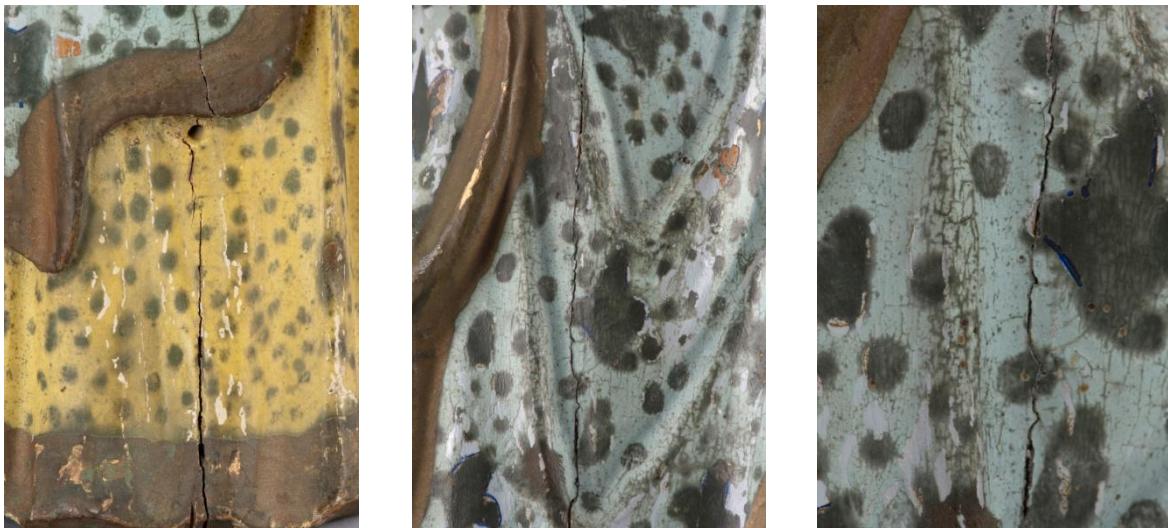
A nivel de soporte, se observan **fendas** que se extienden longitudinalmente (Figura 36), perpendiculares a la dirección de las fibras de la madera, a lo largo de prácticamente la totalidad del bloque. A través de la observación de la base, puede apreciarse como van estrechándose conforme se acercan al interior de la médula. Todas ellas se presentan inactivas (F. de la Riva, comunicación personal 2016). Además, se observan **grietas** en la dirección de los radios coincidentes con dichas fendas.

Figura 36. Fendas del soporte (Fotografías: Rivas, V. 2015. Archivo CNCR y Pérez, T. 2016. Archivo CNCR).

Las fendas y grietas del soporte tienen origen en la combinación de diferentes factores, tanto intrínsecos como extrínsecos. Por una parte, la **elección de materiales** y los procesos seguidos durante la **manufactura**, así como las propias **características del material de soporte**. Por otra parte, causas ambientales como son la influencia de la humedad relativa externa y la temperatura del aire, así como sus fluctuaciones.

Como consecuencia de dichos procesos de contracción-dilatación, se producen tensiones internas que llevan a la formación de fendas, es decir, a la separación de las fibras en sentido longitudinal desde la parte externa hacia el interior. Del mismo modo, dan lugar a la formación de grietas en el sentido de los radios, generándose en este caso desde el interior al exterior, las cuales son muy frecuentes en las maderas de conífera incluso antes de ser cortadas del tronco.

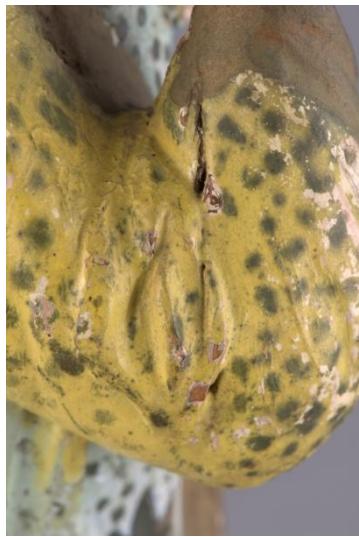
Figura 37. Separación entre el bloque principal y el brazo en su zona de unión. Se observa la repolicromía cubriendo el espacio entre ambos (Fotografía: Pérez, T. 2016. Archivo CNCR).

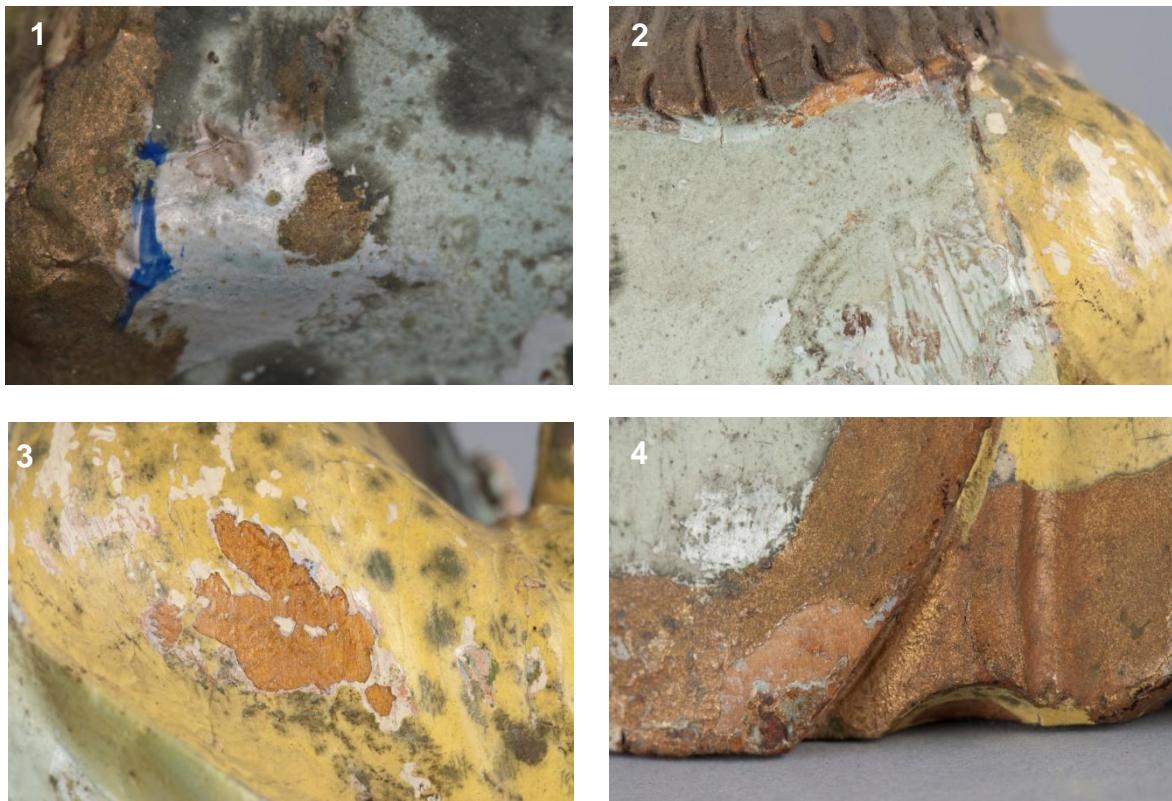
Figura 44. Faltantes del estrato polícromo y las zonas de dorado: (1) Faltante de repolicromía que deja a la vista la policromía y los motivos decorativos dorados subyacentes, (2) Faltantes de repolicromía que dejan a la vista la policromía subyacente, (3) Faltante del estrato completo de policromía que deja a la vista el soporte, (4) Faltante del estrato completo de dorado de la cenefia que deja a la vista el soporte (Fotografías: Rivas, V. 2015. Archivo CNCR).

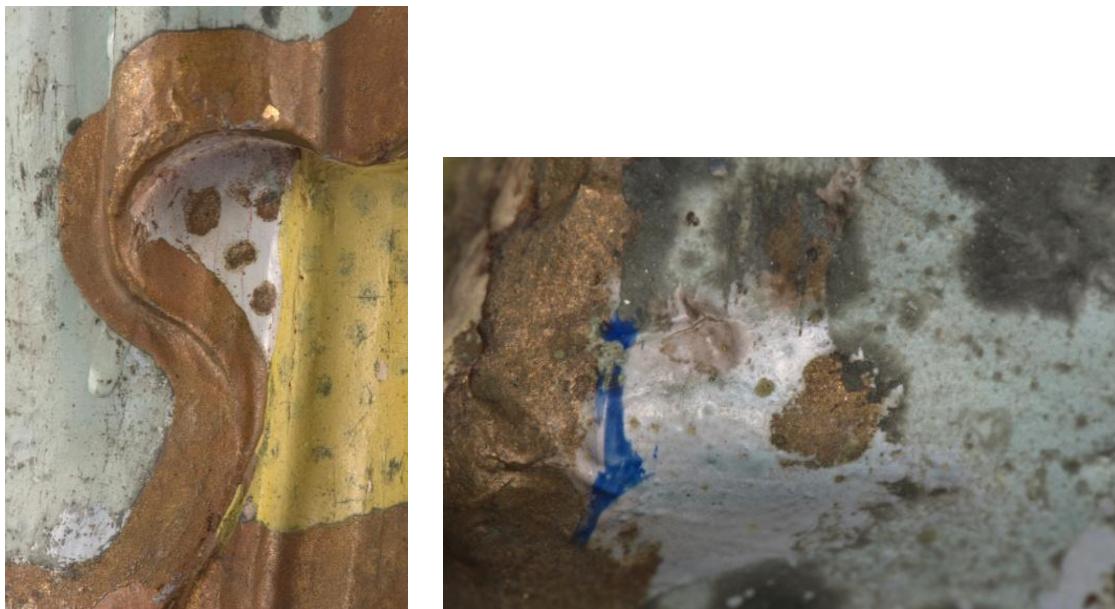
Gracias al estudio bibliográfico y los análisis estratigráficos, ha podido concluirse que las manchas verdosas parecen estar relacionadas con un proceso de oxidación de la lámina metálica subyacente, utilizada para la ejecución de los motivos decorativos y las cenefas de la vestimenta. Además, con la formación de jabones metálicos por saponificación de los ácidos grasos del aglutinante oleoso. Si bien cabe especificar que los puntos de corrosión activa observados dicha lámina responden únicamente a un proceso de oxidación y corrosión de la misma en presencia de humedad.

Figura 45. Dorado subyacente visible a través de zonas sin repolicromar: (1) Motivos decorativos circulares con lámina metálica dorada ubicados en el lateral derecho inferior del manto, se observa que han sufrido un proceso de oxidación, (2) Motivos decorativos circulares presentes en la zona superior del pecho, se observa el motivo subyacente oxidado y cómo solo la zona que está cubierta por el estrato de repolicromía azul más oscuro presenta una mancha de color verdoso (Fotografías: Pérez, T. 2016. Archivo CNCR).

Por otra parte, los análisis de laboratorio han concluido que éste proceso podría haberse visto catalizado, o al menos influenciado, por algún **factor de deterioro externo** que actuara sobre la superficie, como son la **luz visible** o la **radiación ultravioleta**; ya que en los cortes estratigráficos les llamativo que pese a la alteración superficial del estrato superior de repolicromía, se conserva el color amarillo¹⁷ hacia las zonas más internas de la secuencia, las que limitan con el estrato metálico de dorado. Sin embargo, la alteración se evidencia de la misma manera en todas las zonas de color, independientemente del pigmento que las compone.

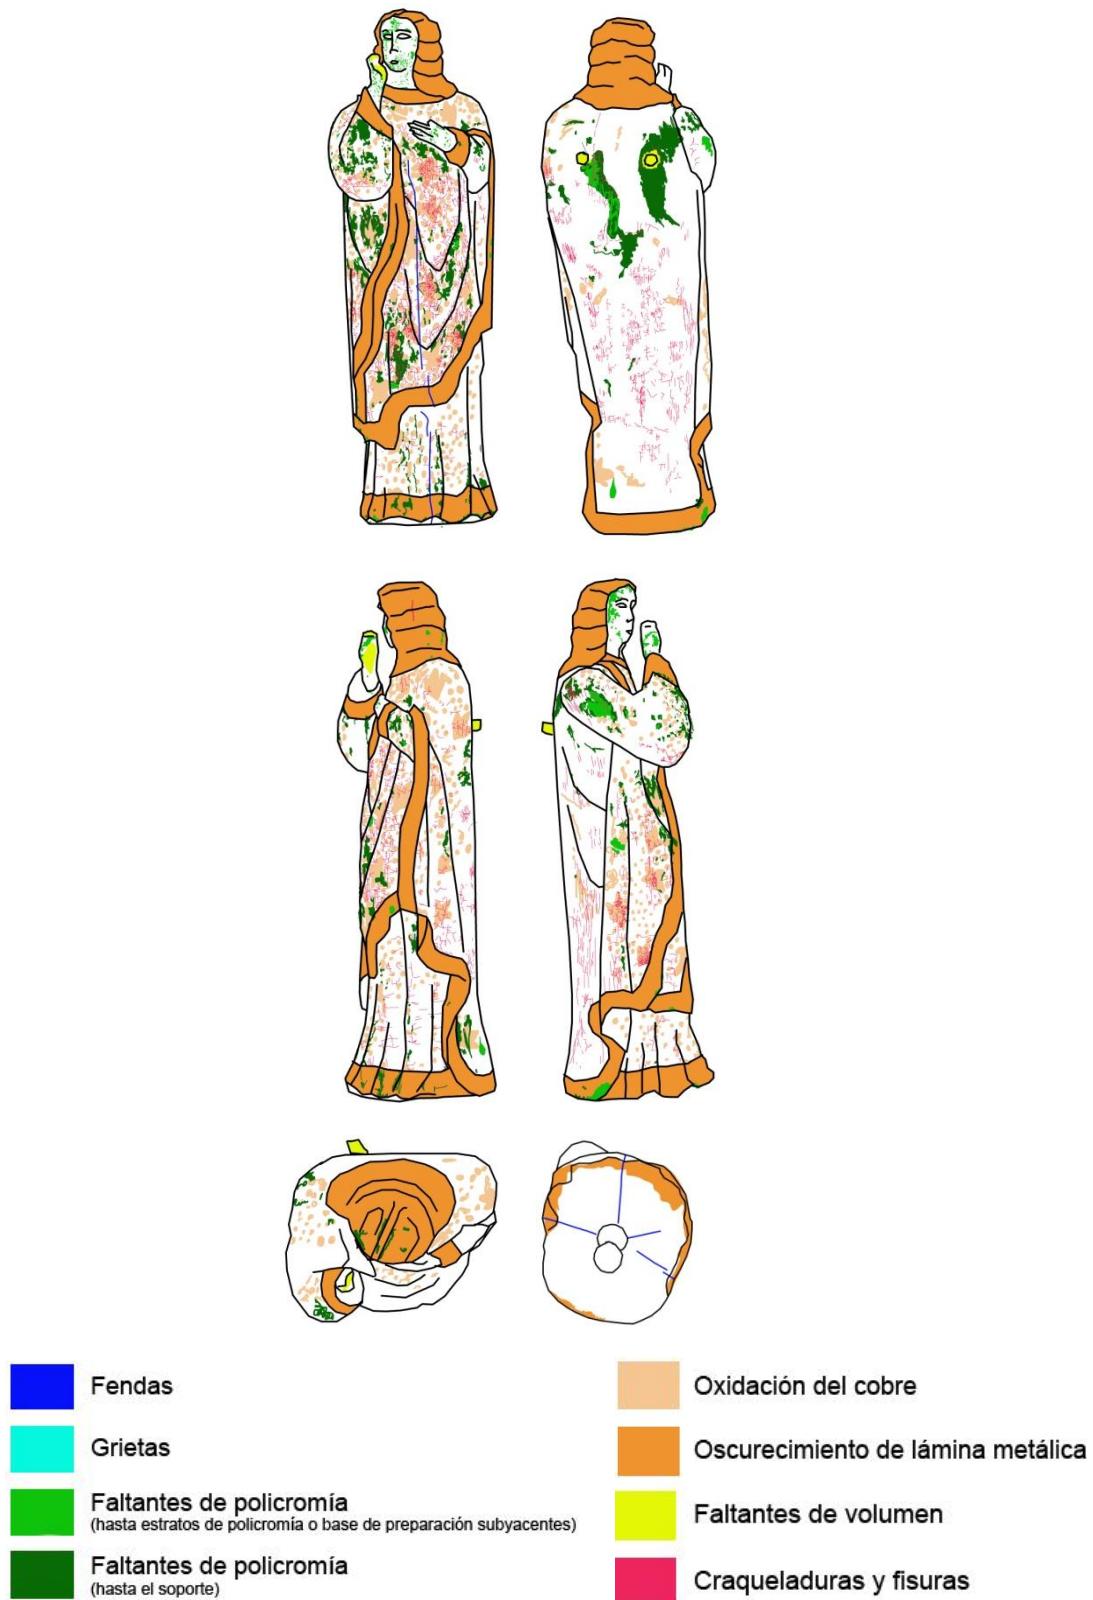
Figura 46. Mapa de alteraciones (Elaboración: Royo, C. 2016. Archivo CNCR).

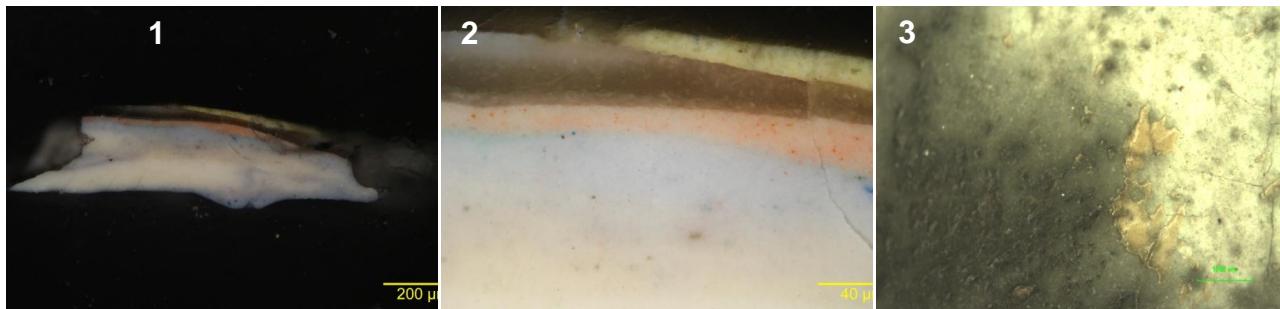
(1) Muestra LM-073-17: se observa una sustancia translúcida, entre el estrato más superficial y los estratos subyacentes, la cual ha sido asociada a una cola animal inyectada en un proceso de consolidación anterior, (2) Detalle de la muestra LM-073-17, en la que se observa el material consolidante entre el estrato más superficial amarillo y el subyacente, (3) Zona de faltantes en la que se observa una sustancia de color amarillento y con cierto cuerpo identificada con una acción de consolidación anterior (Fotografías: Godoy, V. 2016. Archivo CNCR (1 y 2), Royo, C. 2016. Archivo CNCR (3)).

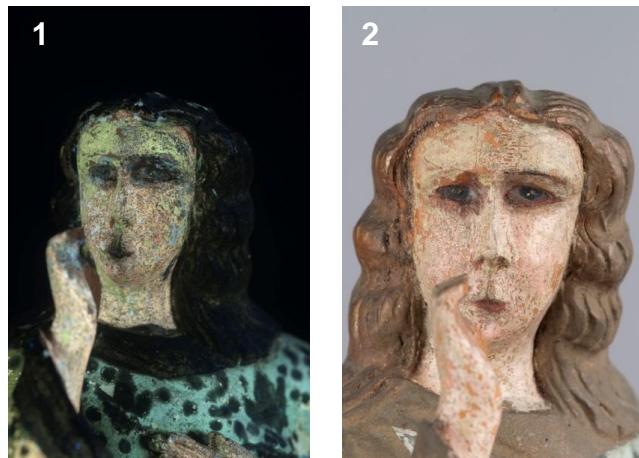
Reintegración cromática por puntillismo en la zona de carnaciones: (1) Fotografía de Fluorescencia Inducida por Radiación Ultravioleta (FUV), se observa emisión de fluorescencia de color amarillo intenso con pequeños puntos de color grisáceo; (2) Fotografía de la misma zona con luz visible, se observan las mismas zonas de color amarillo más claro y con puntos de color también tendentes al gris (Fotografías: Ormeño, L. 2015. Archivo CNCR (1) y Rivas, V. 2015. Archivo CNCR (2)).

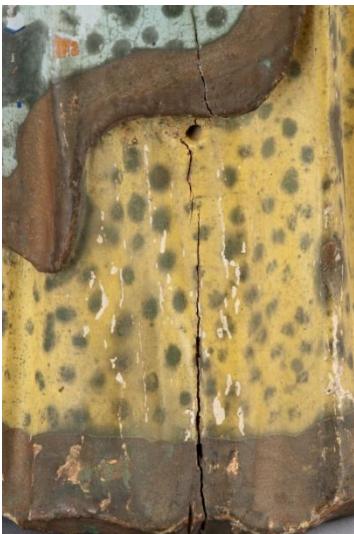
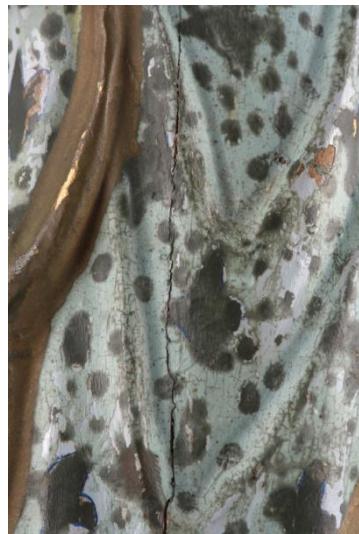
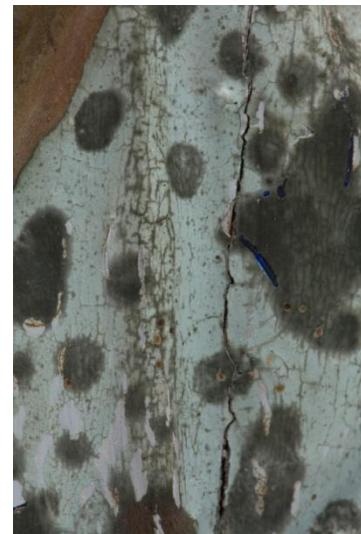
Fendas del soporte (Fotografías: Rivas, V. 2015. Archivo CNCR y Pérez, T. 2016. Archivo CNCR).

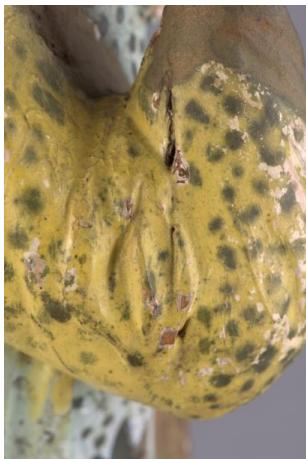
Separación entre el bloque principal y el brazo en su zona de unión. Se observa la repolicromía cubriendo el espacio entre ambos (Fotografía: Pérez, T. 2016. Archivo CNCR).

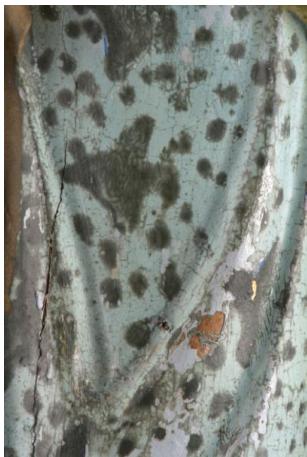
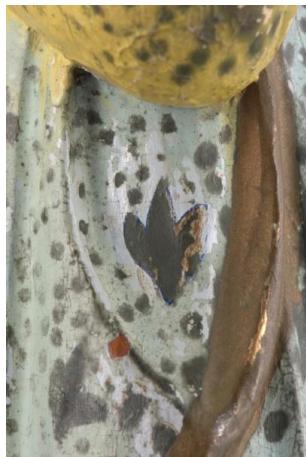
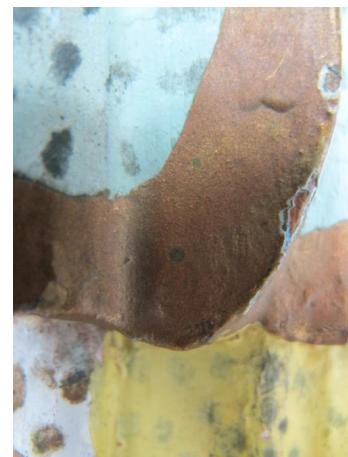
Manchas verdosas que se corresponden con la morfología de los motivos decorativos dorados subyacentes, además, a lo largo de los bordes interiores de las cenefas se observa una aureola del mismo color (Fotografía: Pérez, T. 2016. Archivo CNCR).

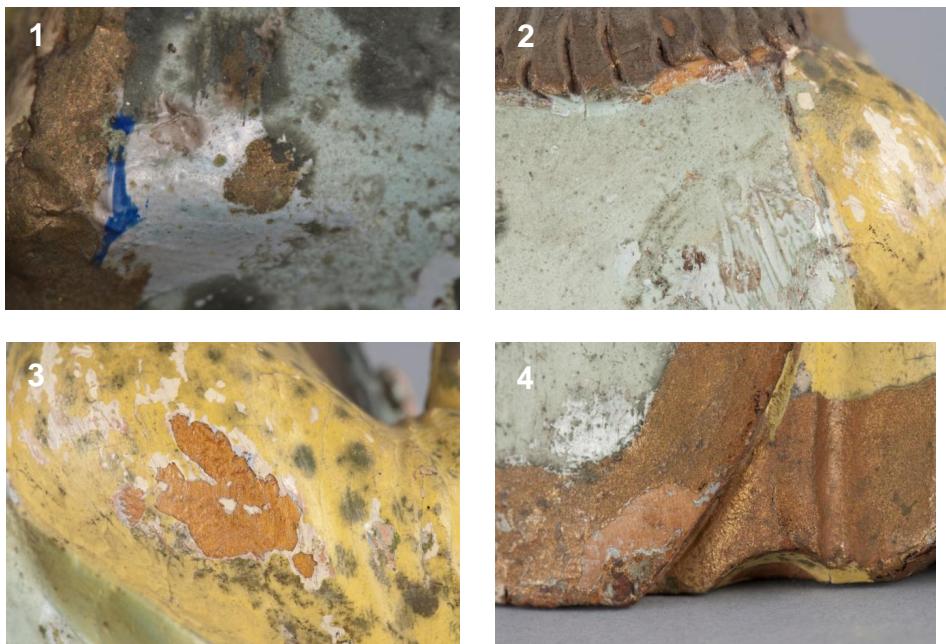
Faltantes del estrato polícromo y las zonas de dorado: (1) Faltante de repolicromía que deja a la vista la policromía y los motivos decorativos dorados subyacentes, (2) Faltantes de repolicromía que dejan a la vista la policromía subyacente, (3) Faltante del estrato completo de policromía que deja a la vista el soporte, (4) Faltante del estrato completo de dorado de la cenefa que deja a la vista el soporte (Fotografías: Rivas, V. 2015. Archivo CNCR).

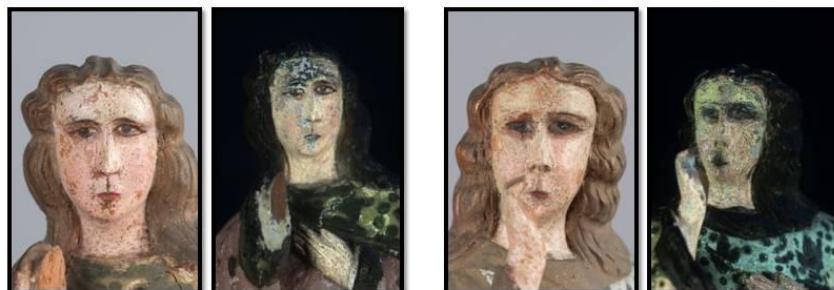
Reintegración cromática de rostro y manos. Bajo luz ultravioleta se observa emisión de fluorescencia de color amarillo intenso.
Fotografías: Archivo CNCR, Rivas, V., 2015
