**INFORME DE INTERVENCIÓN**

Escultura / Virgen María / Desconocido / Siglo XVIII – XIX

Laboratorio de Escultura y Monumentos  
Centro Nacional de Conservación y Restauración  
29 de Julio de 2016  
Santiago de Chile

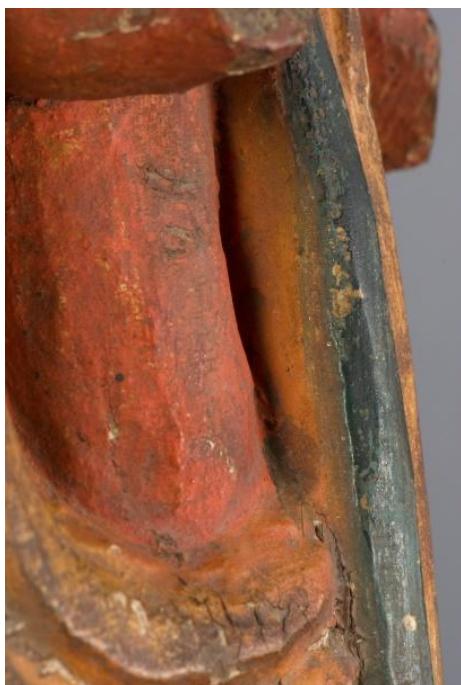
**Figura 12.** Zonas de unión de los diferentes colores de la policromía, se observa como el azul sobrepasa el volumen al que corresponde invadiendo la zona amarilla (Fotografía: Rivas, V. 2015. Archivo CNCR).

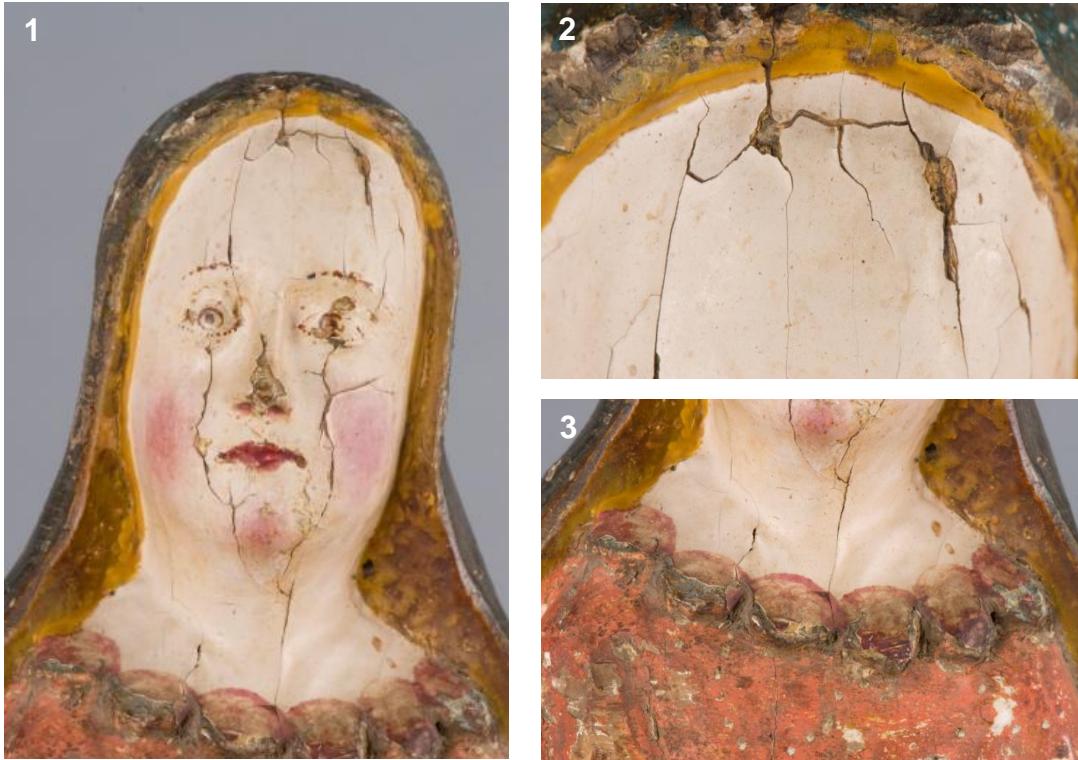
Además, como se desarrollará posteriormente, se piensa que la pieza presenta un estrato de **repolicromía** en la carnación y cuello del rostro que continúa hasta los motivos decorativos semicirculares de la túnica (Figura 13), que por su acabado parece responder a la mezcla de pigmentos con un aglutinante graso. También se ha identificado en la zona del cabello, cuyo aspecto *a visu* se asemeja a una cera o lacre (Figura 13.3).

**Figura 13.** Repolicromía: (1) Vista general de la zona de repolicromía, se distingue la repolicromía del rostro, cuello y motivos decorativos semicirculares, de aspecto mate, respecto a la de la zona identificada con el cabello, de aspecto similar a una cera o lacre, (2) Frente y cabello, (3) Motivos decorativos semicirculares que continúan desde el cuello y zona baja del cabello (Fotografías: Rivas, V. 2015. Archivo CNCR).

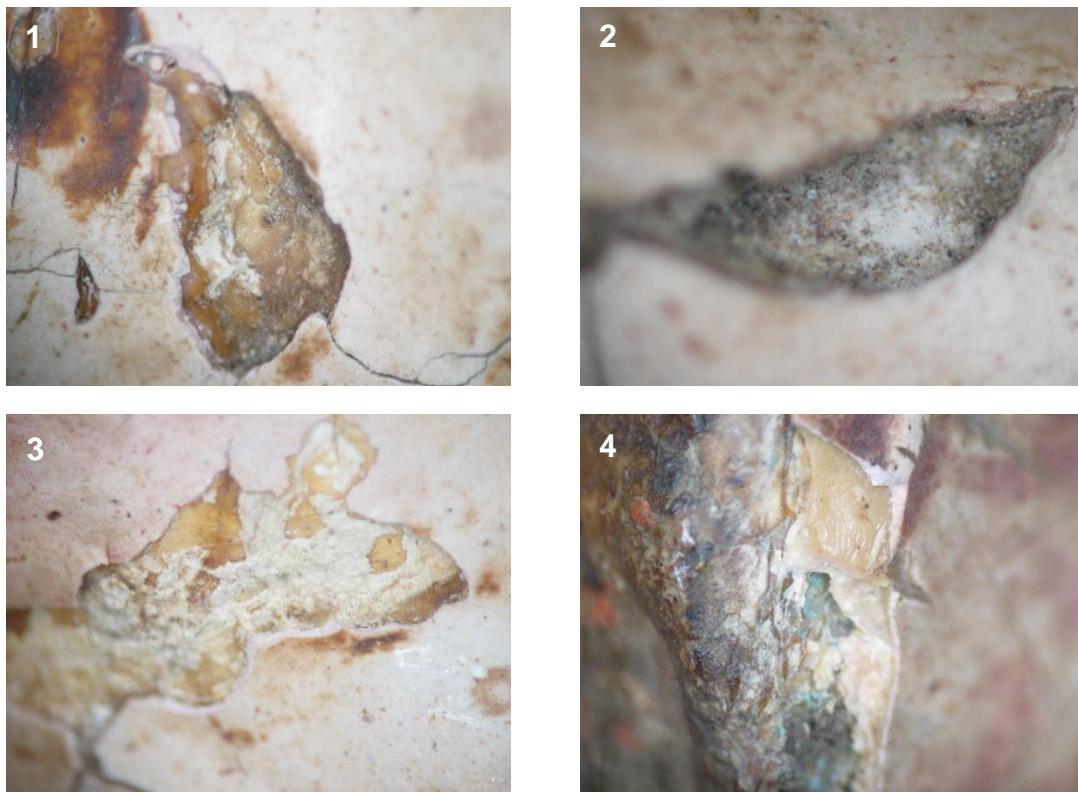
Se llevó a cabo un análisis visual de los estratos presentes, a través de los faltantes de la zona de la carnación, mediante observación de la pieza bajo lupa binocular Stemi 2000x. Se identificó un primer estrato de color variable, aunque siempre similar al de una carnación (tonos rosáceos y blanquecinos) (Figura 14.1), que podría ser un estrato preparatorio o bien un estrato de policromía primario degradado, el cual varía en grosor y localización en función de los faltantes estudiados. Sobre éste, se observa en todos los faltantes una sustancia de color marrón claro (Figura 14.2) que tiene cierto espesor y se distribuye irregularmente: en algunos casos, se observa en el perímetro del faltante (Figura 14.3) y en otros en la totalidad de su superficie (Figura 14.4), siendo el primer caso más habitual; también se aprecia a modo de sustancia de relleno de las craqueladuras del rostro. En todos los casos, se observa en un nivel inferior al posible estrato de repolicromía.

**Figura 14.** Sustancias y estratos observados a través de los faltantes de repolicromía: (1) Estrato de color similar al de una carnación, observado bajo lupa binocular, (2) Sustancia de color marrón claro, (3) Sustancia de color marrón claro en la zona perimetral de un faltante ubicado en el rostro y estrato de color blanco sobre ésta, (4) Estrato de policromía azul sobre el que se sitúa la sustancia de color marrón claro seguida de un estrato grueso de repolicromía rojo-granate, observado a través de un faltante de la zona de los motivos decorativos semicirculares de la zona del cuello (Fotografías: Royo, C. 2015. Archivo CNCR).

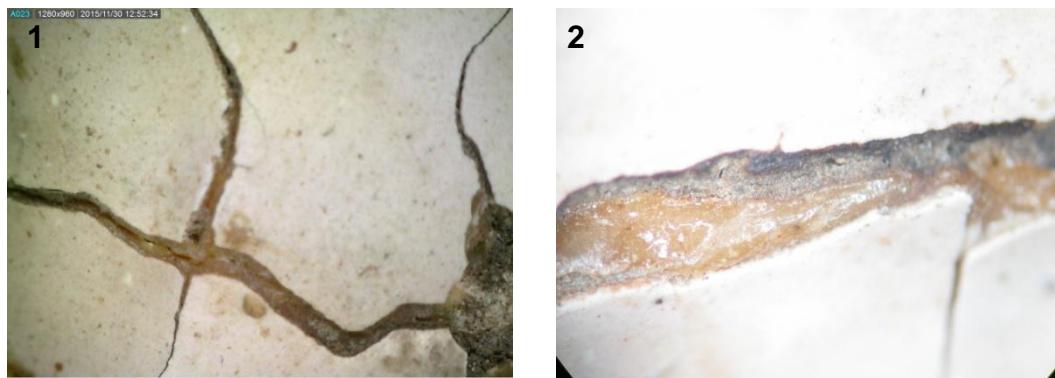
**Figura 18.** Sustancia de color marrón claro translúcido: (1) Observada con Microscopio digital rellenando los espacios generados por la presencia de grietas y craqueladuras en la zona de la frente del rostro, (2) Detalle de una de las grietas (Fotografías: Royo, C. 2015. Archivo CNCR).

Como se describía en apartados anteriores, la sustancia de color marrón claro observable a través de los faltantes de repolicromía y rellenando las craqueladuras del rostro (Figura 18), parece tener origen en uno o varios **tratamientos de consolidación** en los que se utilizaron diferentes materiales: cola animal y puntualmente una resina terpénica en la zona de la nariz.

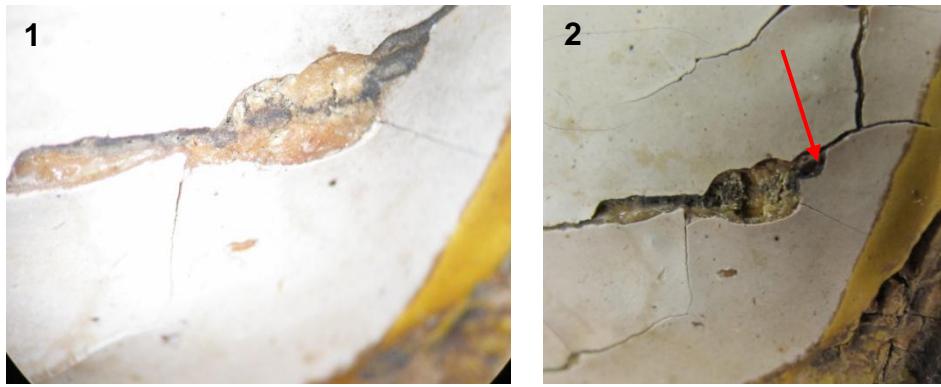
Cotejando estos datos empíricos, la observación bajo lupa binocular y la información aportada por los análisis de laboratorio, se concluyó que el **estrato que tiende a desintegrarse** (Figura 19) **podría responder a la policromía primaria degradada** (bien naturalmente o bien por ser incompatible con la repolicromía que se observa actualmente), **o a un estrato intermedio entre ambas**.

**Figura 19.** (1) Estrato que presenta tendencia a desintegrarse incluso ejerciendo una mínima presión, observado con lupa binocular a través de un faltante de repolicromía de la zona de la frente; (2) Estrato una vez ejercida presión, una flecha roja señala la zona convertida en polvo (Fotografías: Royo, C. 2015. Archivo CNCR).

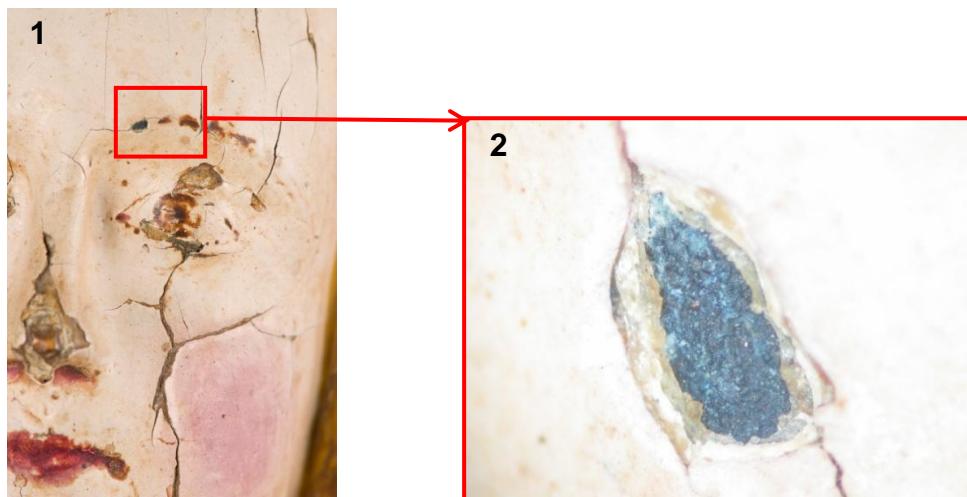
Por otra parte, cabe destacar que a través del faltante presente en la ceja izquierda y de uno de los presentes en la parte izquierda de la frente, puede observarse la presencia de trazos subyacentes que se corresponden con aquellos que dibujan el rostro de la repolicromía (Figura 20).

**Figura 20.** Trazos subyacentes que corresponden aquellos que dibujan el rostro de la repolicromía: (1) Faltante de repolicromía a través del cual se ve un estrato de color marrón que coincide con el dibujo punteado que representa la ceja derecha, (2) Detalle del faltante observado bajo lupa binocular (Fotografías: Rivas, V. 2015. Archivo CNCR (1); Royo, C. 2015. Archivo CNCR (2)).

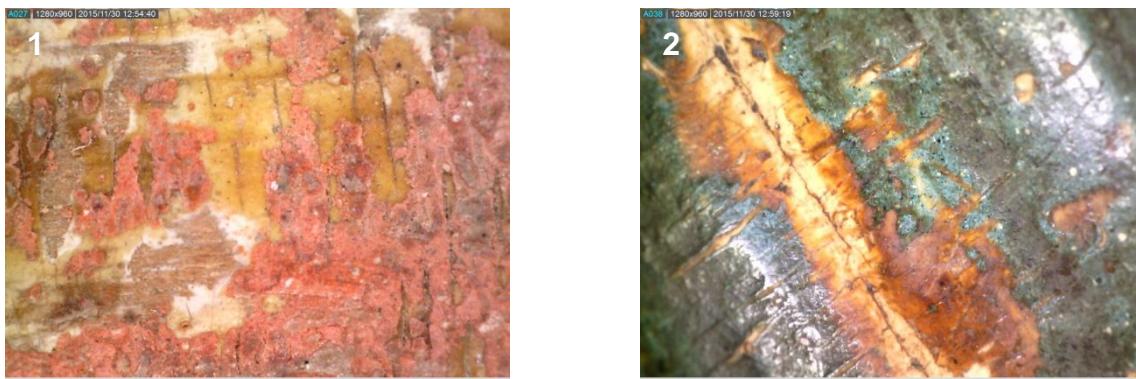
**Figura 22.** Coloración marrón amarillenta en el estrato de base de preparación: (1) Faltantes polícromos de la zona del pecho, (2) Faltantes polícromos de la parte posterior de la cabeza. Ambas imágenes fueron tomadas con Microscopio electrónico Dino-Lite® (Fotografías: Royo, C. 2015. Archivo CNCR)

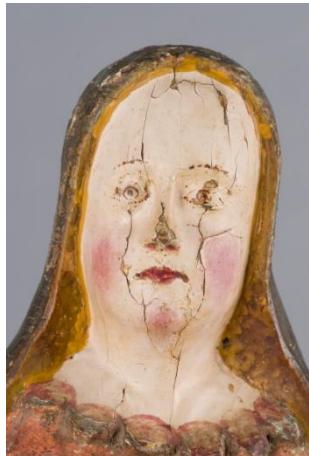
Por último, cabe destacar que la obra presenta una **repolicromía** en la zona del rostro que abarca la cara, el cuello, los motivos decorativos circulares de la túnica y la zona que se ha identificado con el cabello. Se trata de una intervención extemporánea, relacionada con su uso como pieza de culto activo en su contexto primario, lo cual indica que no fue realizada por conservadores-restauradores profesionales en el marco de una intervención programada.

**Figura 24.** Repolicromía del rostro, cuello, cabello y motivos decorativos circulares del cuello de la túnica (Fotografía: Rivas, V. 2015, Archivo CNCR).

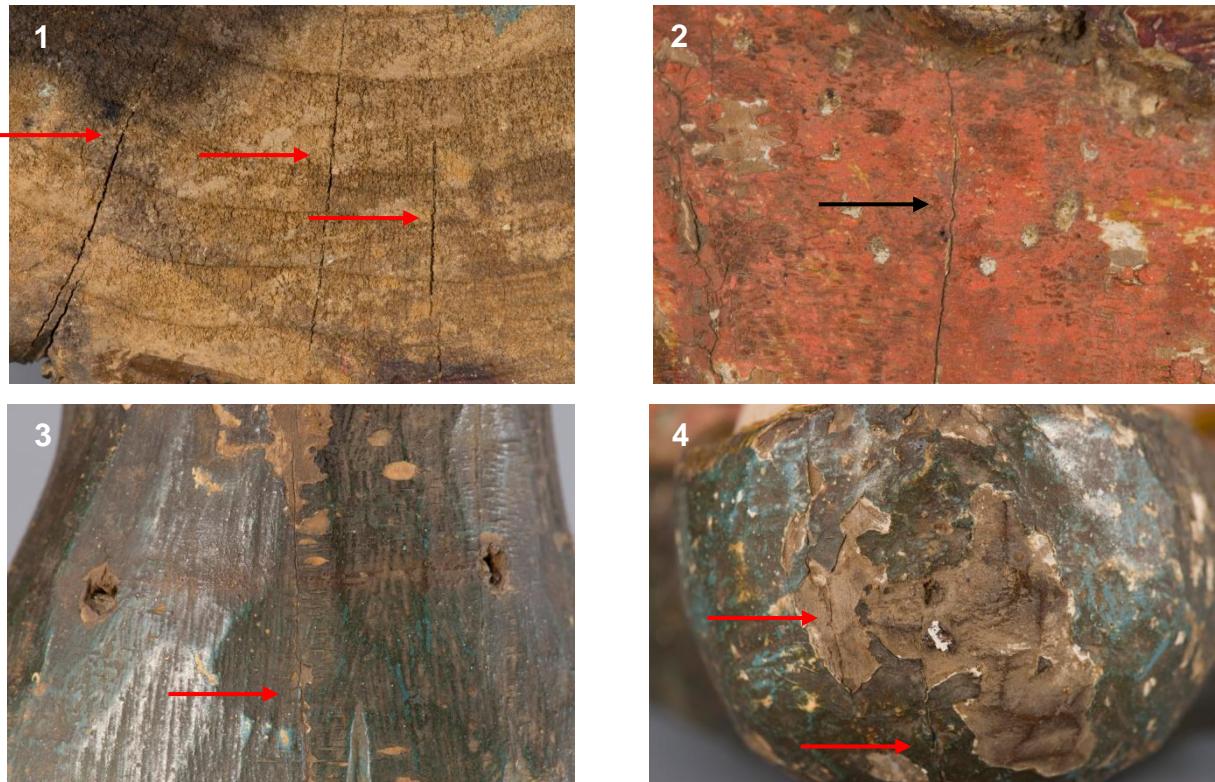
**Figura 25.** Fendas y fisuras asociadas del estrato polícromo: (1) Fendas coincidentes con la dirección de los radios en la base de la escultura, (2) Fisura del estrato polícromo coincidente con una fenda del soporte en la zona del pecho de la Virgen, (3) Fisura asociada a fenda en la parte posterior, (4) Fendas y pérdidas asociadas del estrato polícromo. En la figura 25.3 además se observan los orificios relacionados con la pérdida de la aureola de la Virgen y en la figura 25.4 el fragmento metálico relacionado con la pérdida de la corona (Fotografías: Rivas, V. 2015, Archivo CNCR).

Teniendo en cuenta que la ubicación de la pieza seguirá siendo la exposición permanente en la Sala 1 del Museo Histórico Dominicano y los datos que ha arrojado el estudio climático, se recomienda llevar a cabo un **seguimiento de la abertura de las fendas** del soporte con el objetivo de corroborar que se encuentran inactivas.

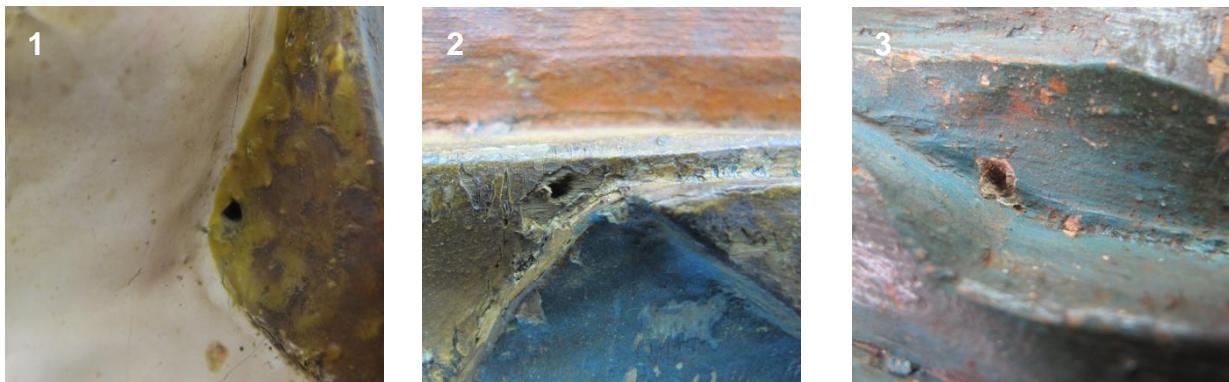
**Figura 27.** Orificios distribuidos irregularmente: (1) Zona identificada con el cabello, a la altura de la barbilla en el lado izquierdo; (2) Pliegues del manto, zona inferior izquierda de color ocre amarillo; (3) Pliegues del manto, zona frontal de color azul (Fotografías: Royo, C. 2016. Archivo CNCR).

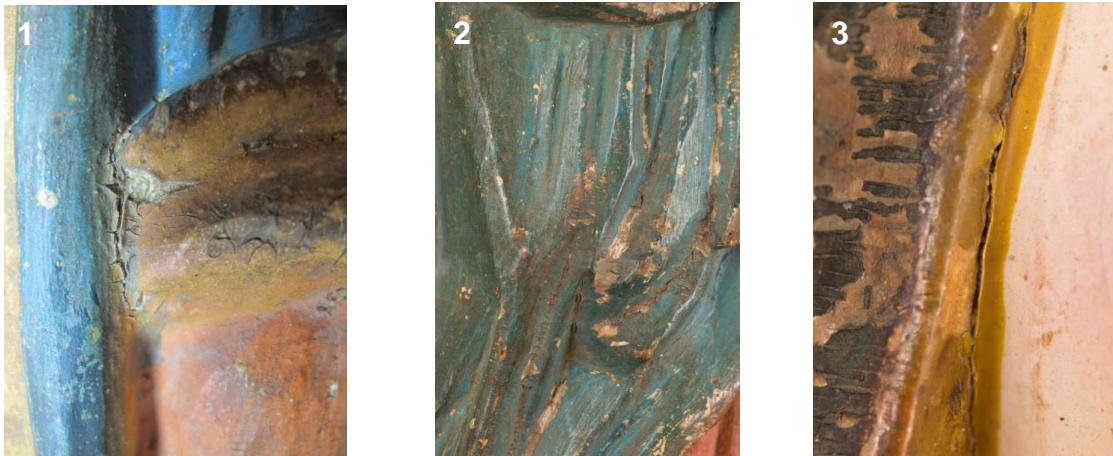
**Figura 29.** Suciedad superficial: (1 y 2) No adherida, polvo y depósitos en suspensión, acumulada y compactada en las zonas cóncavas de la talla de la escultura; (3) Adherida, generando oscurecimiento de la superficie, sobre todo de la parte posterior de la cabeza (Fotografías: Rivas, V. 2015. Archivo CNCR (1 y 3); Royo, C. 2015. Archivo CNCR (2)).

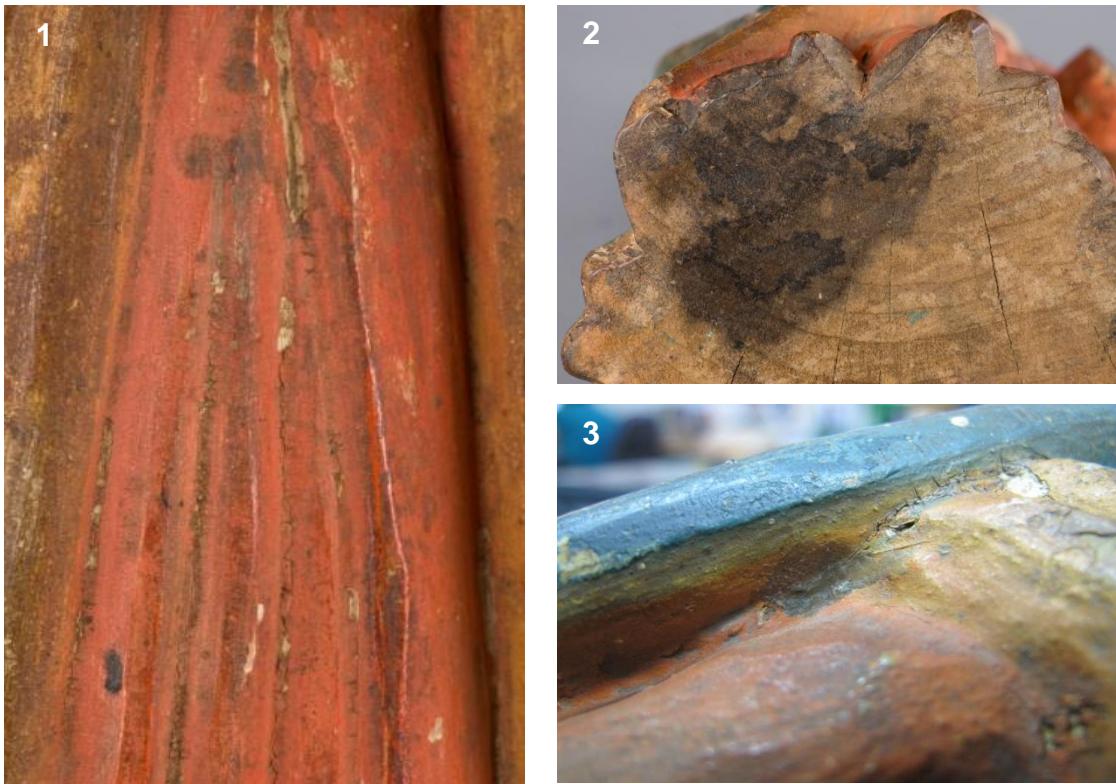
**Figura 33.** Manchas y depósitos: (1) Manchas de diferente tipología y coloración (negro más o menos intenso y blanquecino), (2) Mancha negra en la base, (3) Depósito de cera (Fotografías: Rivas, V. 2015. Archivo CNCR (1 y 2); Royo, C. 2015. Archivo CNCR (3)).

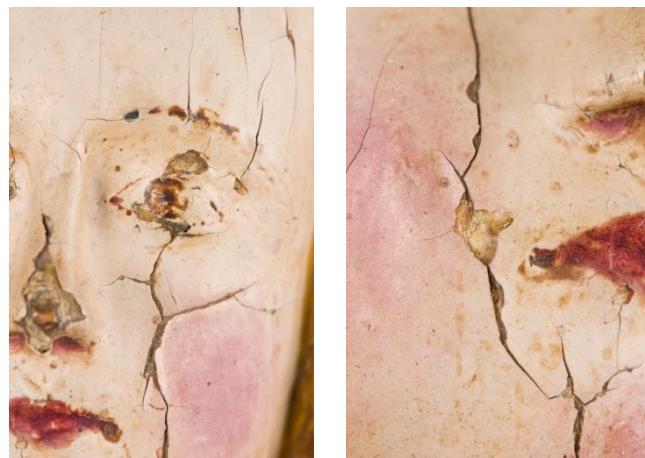
El estrato de **repolicromía** del rostro presenta **craqueladuras longitudinales**, que inician desde la frente hasta el final del cuello y parecen coincidir con la ubicación de las fendas del soporte. En algunas zonas se observan **levantamientos** de la zona circundante a la craqueladura (Figura 34).

**Figura 34.** Craqueladuras longitudinales y levantamientos de repolicromía (Fotografías: Rivas, V. 2015, Archivo CNCR).

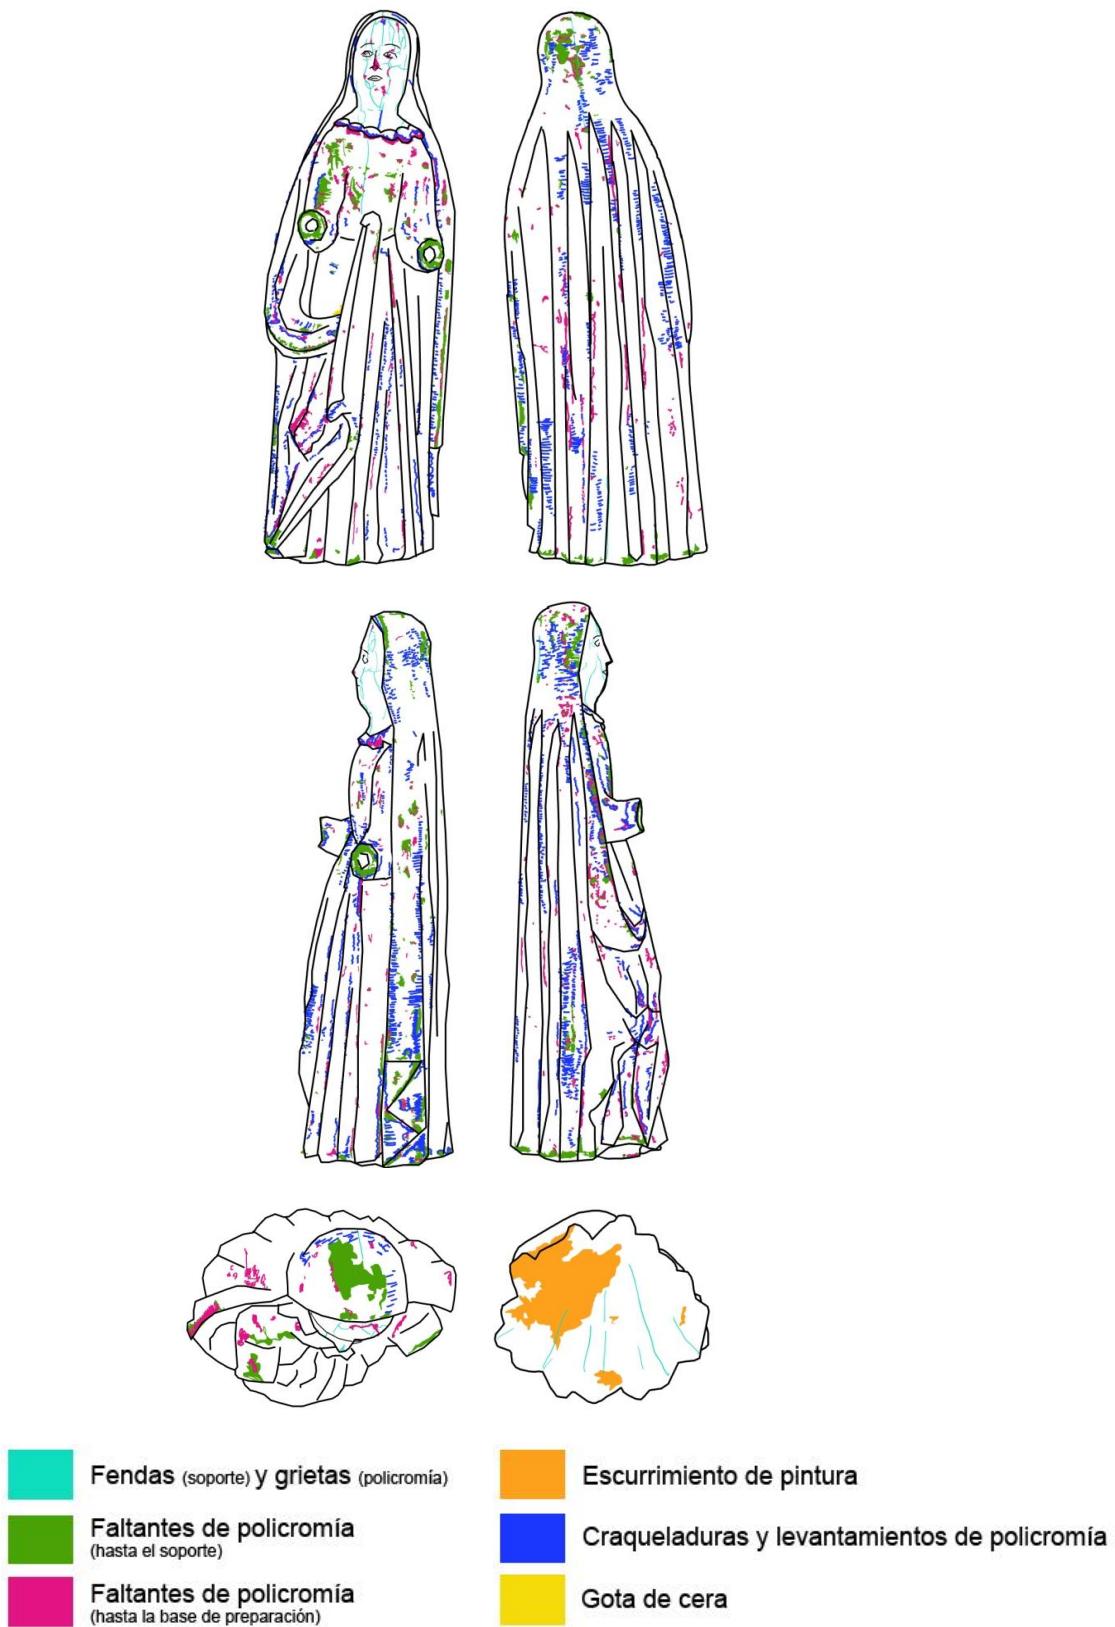
Mapa 1: Alteraciones (Elaboración: Royo, C. 2016. Archivo CNCR).

Una vez definidas las alteraciones se evalúo el estado de conservación de la pieza como **bueno** a nivel de soporte y extensión de daños en la policromía y repolicromía. Algunas de las alteraciones se constituyen como deterioro, pero la profundidad, extensión e intensidad de su manifestación no es de carácter grave, además, no registra **deterioros a nivel de su estructura, y su manipulación** se puede realizar sin ningún problema.
