IDENTIFICACIÓN OBJETO			
Registro U de Chile	27271	N° de inventario MALS	16173 N° de acta MALS
Nombre de Objeto	Orejera	Materialidad	Cerámica
Conservador	J. Gutiérrez	Fecha	09-11-15
PROCEDENCIA ARQUEOLÓGICA			
Síto	Mau062	Unidad espacial	B2 Nivel
Capa		Rasgo	N° de Ploteo
N° de individuo asociado			
Observaciones			
DESCRIPCIÓN OBJETO			
Materialidad	Cerámica		
Iconografía	no presenta		
Acabados y terminaciones	Tratamiento de superficie pulido.		
Morfología	Cilíndrica con ambas superficies cóncavas, mirando su planta es circular.		
Partes compositivas			
DIMENSIONES TOTALES			
Alto	Largo	Espesor	12mm. Diámetro medio
Ancho	Diámetro mayor: 22.4m,		Diámetro enor: 16.6.mm Diámetro base
ESTADO DE CONSERVACIÓN/PRESERVACIÓN			
Estado de completitud	Completa	Cantidad de fragmentos/partes	
ALTERACIONES O DETERIOROS			
	LOCALIZACIÓN	FORMA DE IDENTIFICACIÓN	
Falta de resistencia mecánica	0		
Fragmentación	0		
Fractura	0		
Fisuras	1	óptica

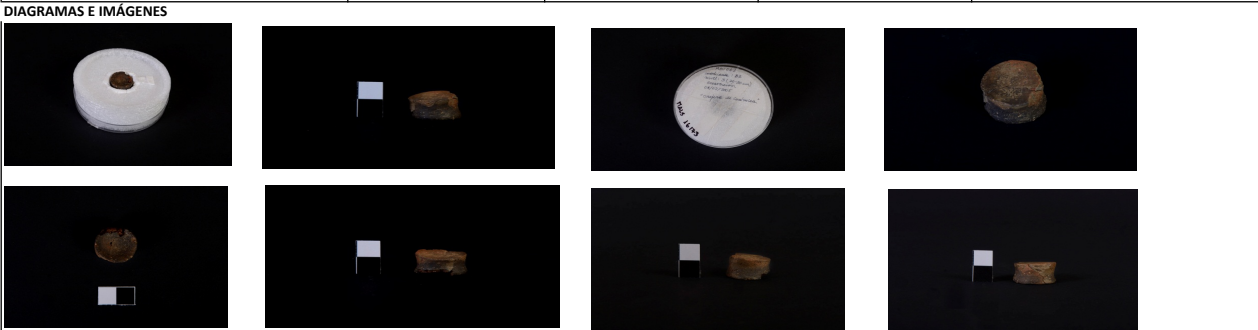
DIAGNÓSTICO: Pieza en buen estado de conservación, no presenta pérdida de material y su materialidad se encuentra estable. Las alteraciones se presentan en baja intensidad, por lo que es posible identificar la totalidad de sus caractersiticas morfológicas y funcionales.
