IDENTIFICACIÓN OBJETO						
Registro U de Chile	995	Nº de inventario MALS	16178 N° de acta MALS			
Nombre de Objeto	Figurilla	Materialidad	Cerámica			
Conservador	J. Gutiérrez	Fecha	09-11-15			
PROCEDENCIA ARQUEOLÓGICA						
Sitio	MAU067	Unidad espacial	C2	Nivel		
Capa		Rasgo		Nº de Ploteo		
Nº de individuo asociado						
Observaciones						
DESCRIPCIÓN OBJETO						
Materialidad	Cerámica					
Iconografía	No presenta					
Acabados y terminaciones	Pulido					
Morfología						
Partes compositivas						
DIMENSIONES TOTALES						
Alto	44,75 mm	Largo	44,75 mm	Espesor	13,3 mm	Diámetro medio
Ancho	34,92 mm	Diametro		Diámetro boca		Diámetro base
ESTADO DE CONSERVACIÓN/PRESERVACIÓN						
Estado de completitud	semicompleta	Cantidad de fragmentos/partes				1
ALTERACIONES O DETERIOROS						
		LOCALIZACIÓN	FORMA DE IDENTIFICACIÓN			
Falta de resistencia mecánica		0				
Fragmentación		0				
Fractura		0				
Fisuras		0				
Grietas		0

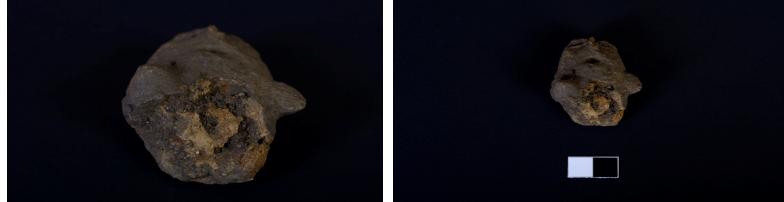
Desplazamiento		0				
Delaminación		0				
Falta de nitidez de atributos superficiales		0				
Suciedad superficial		0				
Suciedad adherida		0				
Presencia de corteza		0				
Pátinas		0				
Cambios cromáticos		0				
Manchas/pigmentaciones		0				
Piqueteo		0				
Astillamiento		0				
Abrasión		1	óptica			
Faltantes		1	óptica			
Falta cohesión engobes /pigmentos		0				
Pulverulencia/Disgregación		0				
Intervención anterior	En el contexto institucional, se presume que fue sometida a procesos de limpieza debido a la ausencia de sedimento en la superficie.					
Otros						
AGENTES PRESENTES						
Sedimentos superficiales		0				
Sedimentos ocluidos		0				
Adherencias orgánicas ocluidos		0				
Adherencias orgánicas sup		0				
Detritos		0				
Insectos		0				
Hongos		0				
Bacterias		0				
Otros		0				
HUELLAS /MARCAS CULTURALES						
Desgastes localizados		0				
Orificios		0				
Pigmentaciones intencionales		0				
Incisiones		0

DIAGNÓSTICO: Pieza en buen estado de conservación, a pesar de los faltantes es posible identificar características morfológicas y funcionales. Su materialidad se encuentra estable, por lo que puede ser manipulada sin dificultad.

TRATAMIENTO	NOMBRE ESPECÍFICO	LOCALIZACIÓN TRATAMIENTO	MATERIALES	HERRAMIENTAS
Limpieza mecánica en seco				
Limpieza mecánica química en húmedo				
Consolidación				
Adhesión de fragmentos				
Otros tratamientos				
OBSERVACIONES				
Fusión números de registro
