<b>IDENTIFICACIÓN OBJETO</b>	
Registro U de Chile	7233 N° de inventario MALS 16198 N° de acta MALS
Nombre de Objeto	Olla miniatura Materialidad Cerámica
Conservador	A. Martínez Fecha 27-08-15
<b>PROCEDENCIA ARQUEOLÓGICA</b>	
Sitio	MAU 094 Unidad espacial Cuadrícula C1 Nivel 7 (60-70 cm.)
Capa	Capa B Rasgo N° de Ploteo
N° de individuo asociado	
Observaciones	Olla miniatura de cerámica incompleta. En el borde posee una incisión que puede corresponder a una asa.
<b>DESCRIPCIÓN OBJETO</b>	
Materialidad	Cerámica
Iconografía	No presenta
Acabados y terminaciones	Alisado exterior e interior.
Morfología	Vasija de base convexa, borde invertido y cuerpo cilíndrico.
Partes compositivas	Vasija simétrica restringida de perfil simple, con base, cuerpo y boca.
<b>DIMENSIONES TOTALES</b>	
Alto	37 mm. Largo Espesor 4 mm. Diámetro medio
Ancho	43mm. Diámetro 45 mm. Aprox. Diámetro boca 25-30 mm. Diámetro base 2 mm.
<b>ESTADO DE CONSERVACIÓN/PRESERVACIÓN</b>

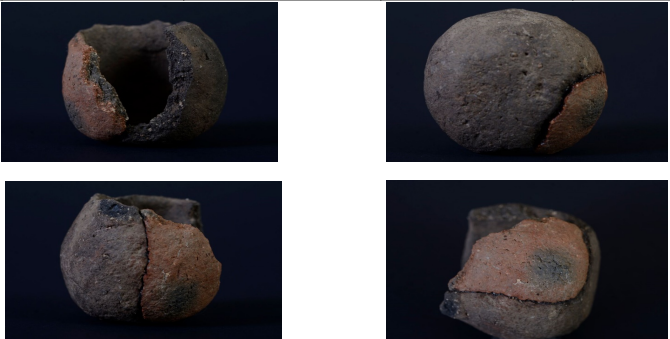
**DIAGNÓSTICO:** Pieza en buen estado de conservación. La pieza se encuentra fragmenta en dos partes, fue adherida anteriormente. Presenta cambio de coloración entre la pieza y el fragmento adherido. En la base se puede observar una separación entre la pieza y el fragmento, además de restos de adhesivos. El embalaje se presenta en buen estado y posee refuerzo de cinta espiga.

<b>TRATAMIENTO</b>	<b>NOMBRE ESPECÍFICO</b>	<b>LOCALIZACIÓN TRATAMIENTO</b>	<b>MATERIALES</b>	<b>HERRAMIENTAS</b>
Limpieza mecánica en seco	Limpieza mecánica	General		Brocha suave
Limpieza mecánica química en húmedo	Limpieza química	Localizada	Acetona al 100%	Pincel, pinzas y bisturí
Consolidación				
Adhesión de fragmentos				
Otros tratamientos				
<b>OBSERVACIONES</b>				
Fusión números de registro				
<b>DIAGRAMAS E IMÁGENES</b>
