IDENTIFICACIÓN OBJETO					
Registro U de Chile	36208	Nº de inventario MALS	16202 N° de acta MALS		
Nombre de Objeto	Vasija N° 15	Materialidad	Cerámica		
Conservador	A. Martínez	Fecha	27-08-15		
PROCEDENCIA ARQUEOLÓGICA					
Sitio	PTF MLP 13	Unidad espacial	Zanja	Nivel	Frente cepa 36
Capa		Rasgo		Nº de Ploteo	
Nº de individuo asociado					
Observaciones	Vasija monocroma.				
DESCRIPCIÓN OBJETO					
Materialidad	Cerámica				
Iconografía					
Acabados y terminaciones	Pulido exterior y alisado interior				
Morfología	Borde evertido, cuerpo esférico y base levemente concava.				
Partes compositivas	Vasija simétrica restringida de perfil inflectado, con cuello, cuerpo y base.				
DIMENSIONES TOTALES					
Alto	155 mm.	Largo	Espesor	1-2 mm.	Diámetro medio
Ancho	128 mm.	Diametro	37-55 mm.	Diámetro boca	50 mm.
				Diámetro base	
ESTADO DE CONSERVACIÓN/PRESERVACIÓN					
Estado de completitud	Semicompleto 50-75%		Cantidad de fragmentos/partes 18

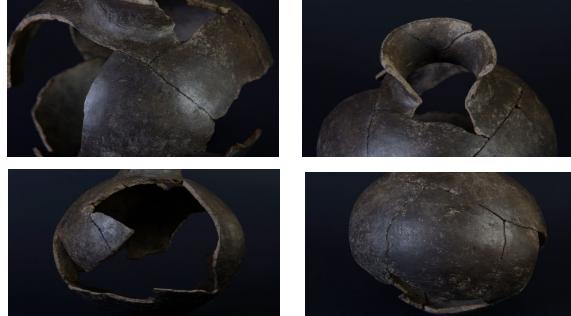
ALTERACIONES O DETERIOROS		LOCALIZACIÓN	FORMA DE IDENTIFICACIÓN		
Falta de resistencia mecánica	1				
Fragmentación	1				
Fractura	0				
Fisuras	1				
Grietas	0				
Desplazamiento	0				
Défamilación	0				
Falta de nitidez de atributos superficiales	0				
Presencia de corteza	0				
Suciedad superficial	General				
Suciedad adherida	0				
Pátinas	0				
Cambios cromáticos	0				
Manchas/pigmentaciones	0				
Piqueo	1				
Astillamiento	1				
Abrasión	0				
Faltantes	1				
Falta cohesión engobes /pigmentos	0				
Pulverulencia/Disgregación	0				
Intervención anterior	En el contexto institucional, en el año 2011 el equipo de conservación efectuó como tratamientos de conservación y restauración: unión de fragmentos, según bordes coincidentes, realización de resanes y su reintegración cromática correspondiente.				
Otros					
AGENTES PRESENTES		LOCALIZACIÓN	FORMA DE IDENTIFICACIÓN		
Sedimentos superficiales	0				
Sedimentos ocluidos	Puntual		óptica

Adherencias orgánicas ocluidos	0				
Adherencias orgánicas sup	0				
Detritos	0				
Insectos	0				
Hongos	0				
Bacterias	0				
Otros	0				
HUELLAS / MARCAS CULTURALES					
Desgastes localizados	0				
Orificios	0				
Pigmentaciones intencionales	0				
Incisiones	0				
Restos de sangre/ grasa en filos	0				
Semillas	0				
Carbón	Hollín, superficie interior		óptica		
Otros					
DIAGNÓSTICO: Pieza en estado regular de conservación pero estable. Se encuentra completamente fragmentada, posee faltantes, piques y astillamiento en el borde y presenta hollín adherido a la superficie exterior e interior. Presenta restos de adhesivo en la unión de fragmentos realizada anteriormente.					
TRATAMIENTO	NOMBRE ESPECÍFICO	LOCALIZACIÓN TRATAMIENTO	MATERIALES	HERRAMIENTAS	
Limpieza mecánica en seco	Limpieza mecánica	General		Brocha suave	
Limpieza mecánica química en húmedo	Limpieza mecánica	Localizado	Acetona al 100%	Hisopo

Consolidación					
Adhesión de fragmentos					
Otros tratamientos	Resane estructural y reintegrac	Localizado	Boloña, cola de conejo al 10% y a	Espátula	
OBSERVACIONES					
Fusión números de registro					
DIAGRAMAS E IMÁGENES
