IDENTIFICACIÓN OBJETO		Nº de inventario MALS	16206	Nº de acta MALS
Registro U de Chile	36971			
Nombre de Objeto	Olla	Materialidad	Cerámica	
Conservador	J. Gutiérrez	Fecha	20-08-15	
PROCEDENCIA ARQUEOLÓGICA				
Sitio	PTF-MLP13	Unidad espacial:	cuadrícula 2, cepa 37	Nivel: 28 -37cm
Capa		Rasgo		Nº de Ploteo
Nº de individuo asociado	22			
Observaciones				
DESCRIPCIÓN OBJETO				
Materialidad	Cerámica, antiplástico mineral, de familia granítica.			
Iconografía	No presenta			
Acabados y terminaciones	Interior y exterior alisado			
Morfología	Vasija, posiblemente simétrica, restringida o restringida con cuello, base plana.			
Partes compositivas	Base -cuerpo			
DIMENSIONES TOTALES				
Alto: 146mm.		Largo:	17,8mm.	Espesor: 7,4mm. Diámetro medio: 161 mm.
Ancho: 176mm.		Diametro		Diámetro boca: 106,3mm Diámetro base: 70mm.
ESTADO DE CONSERVACIÓN/PRESERVACIÓN				
Estado de completitud	Incompleto		Cantidad de fragmentos/partes	24 fragmentos adheridos.

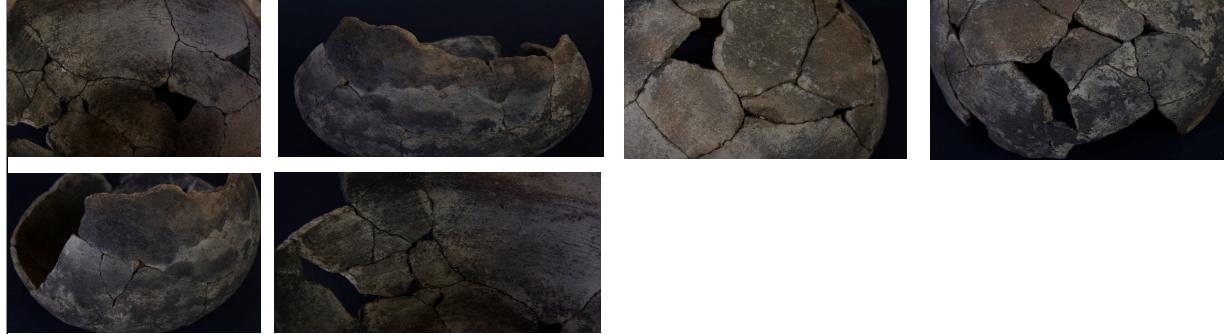
**DIAGNÓSTICO:** La pieza se encuentra en buen estado de conservación, la gran cantidad de faltantes impiden reconocer sus características morfológicas y funcionales.

TRATAMIENTO	NOMBRE ESPECÍFICO	LOCALIZACIÓN TRATAMIENTO	MATERIALES	HERRAMIENTAS
Limpieza mecánica en seco				
Limpieza mecánica química en húmedo				
Consolidación				
Adhesión de fragmentos				
Otros tratamientos				
OBSERVACIONES				
Fusión números de registro
