IDENTIFICACIÓN OBJETO		Nº de inventario MALS	Nº de acta MALS	
Registro U de Chile	Jarro	Materialidad	Cerámica	
Nombre de Objeto	Jarro	Fecha	12.08.2015	
Conservador	J. Gutiérrez			
PROCEDENCIA ARQUEOLÓGICA				
Sitio	PTF - MLP28	Unidad espacial	A1 rasgo	Nivel 50-60cm
Capa	Sin información	Rasgo	Inhumación	Nº de Ploteo
Nº de individuo asociado				
Observaciones				
DESCRIPCIÓN OBJETO				
Materialidad	Cerámica			
Iconografía	No presenta			
Acabados y terminaciones	No presenta			
Morfología	Vasija asimétrica, restringida con cuello, prefil complejo, con asa.			
Partes compositivas	Base, cuerpo, cuello y asa.			
DIMENSIONES TOTALES				
Alto	Largo	Espesor	Diámetro medio	
Ancho	Diametro	Diámetro boca	Diámetro base	
ESTADO DE CONSERVACIÓN/PRESERVACIÓN				
Estado de completitud	Semi completa 50 - 74%	Cantidad de fragmentos/partes	± 110	
ALTERACIONES O DETERIOROS		LOCALIZACIÓN	FORMA DE IDENTIFICACIÓN	
Falta de resistencia mecánica	0

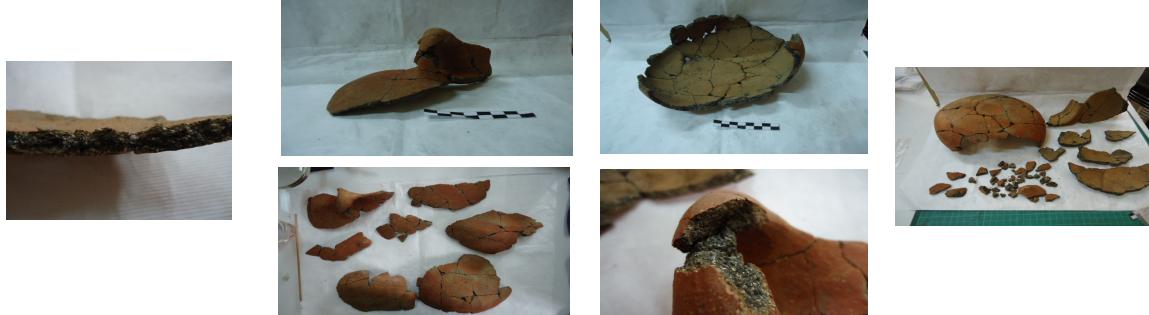
Fragmentación	General. Fragmentos de pequeño y mediano tamaño.		óptica	
Fractura	General.			
Fisuras	En base, interior. De pequeño tamaño.		óptica	
Grietas	0			
Desplazamiento	En interior en base y cuerpo		óptica	
Delaminación	0			
Falta de nitidez de atributos superficiales	0			
Suciedad superficial	0			
Suciedad adherida	0			
Presencia de corteza	0			
Pátinas	0			
Cambios cromáticos	General. Heterogeneidad cromática ocre - café - rojo		óptica	
Manchas/pigmentaciones	0			
Piqueteo	0			
Astillamiento	0			
Abrasión	En zona de desplazamiento		óptica	
Faltantes	En cuerpo y cuello. De pequeño, mediano y gran tamaño, faltantes estructurales de gran tamaño en zona superior del cuerpo.		óptica	
Falta cohesión engobes /pigmentos	0			
Pulverulencia/Disgregación	0			
Intervención anterior	En el contexto institucional, el equipo de la consultora encargada de la excavación, los fragmentos fueron adheridos y se estima que fue sometida a procesos de limpieza debido a la ausencia de sedimento en la superficie. En el informe de Alfar, las fotografías muestran a la pieza completamente adherida y limpia. Presenta adhesión de fragmentos con bordes descalzados y restos de adhesivo en colorido y brillante en la superficie.

DIAGNÓSTICO: Pieza en regular estado de conservación, se encuentra completamente fragmentada y tiene faltantes estructurales de gran tamaño, sin embargo es posible identificar las características morfológicas. Se encuentran adheridos ocho partes, hay adhesiones que no calzan correctamente. Es posible reconstruir completamente la pieza.

TRATAMIENTO	NOMBRE ESPECÍFICO	LOCALIZACIÓN TRATAMIENTO	MATERIALES	HERRAMIENTAS
Limpieza mecánica en seco	no			
Limpieza mecánica química en húmedo	Eliminación restos de adhesivo en superficie de la base realizada con acetona al 100% aplicada con hisopo de algodón.			
Consolidación	no			
Adhesión de fragmentos	Unión de fragmentos que estaban separados para completar vasija completa con paraloid al 30% en acetona aplicada con pincel.			
Otros tratamientos	Separación de fragmentos de cuerpo y cuello que se encontraban mal adheridos. Se aplicó acetona al 100% con jeringa.			
Resanes estructurales	Reintegración de zonas faltantes con yeso de boloña aglutinada con cola de conejo al 5%.			
Reintegración cromática	Rintegración cromática de resanes, realizado con acuarela. Se utilizó técnica de puntillismo.			
OBSERVACIONES				
Fusión números de registro
