<b>IDENTIFICACIÓN OBJETO</b>				
Registro U de Chile	36968	Nº de inventario MALS	16216 N° de acta MALS	
Nombre de Objeto	Jarro	Materialidad	Cerámica	
Conservador	F. Achondo		Fecha	3.09.2015
<b>PROCEDENCIA ARQUEOLÓGICA</b>				
Sitio	Noroeste del campamento minero el mauro	Unidad espacial: sin referencia	Nivel	
Capa		Rasgo	Nº de Ploteo	
Nº de individuo asociado				
Observaciones				
<b>DESCRIPCIÓN OBJETO</b>				
Materialidad	Cerámica			
Iconografía	No presenta			
Acabados y terminaciones	Pulido exterior. Áspero exterior			
Morfología	Vasija simétrica, restringida y de contorno inflecido, posee solo dos puntos terminales (PT), tiene una asa. Su boca es de amplitud y forma circular. Su labio es redondeado y se aprecia la formación de un borde invertido. Su cuerpo es elíptico. La base es definida como concava/convexa.			
Partes compositivas				
<b>DIMENSIONES TOTALES</b>				
Alto	19,5 cm	Largo	Espesor	0,9 mm Diámetro medio 20,5 cm

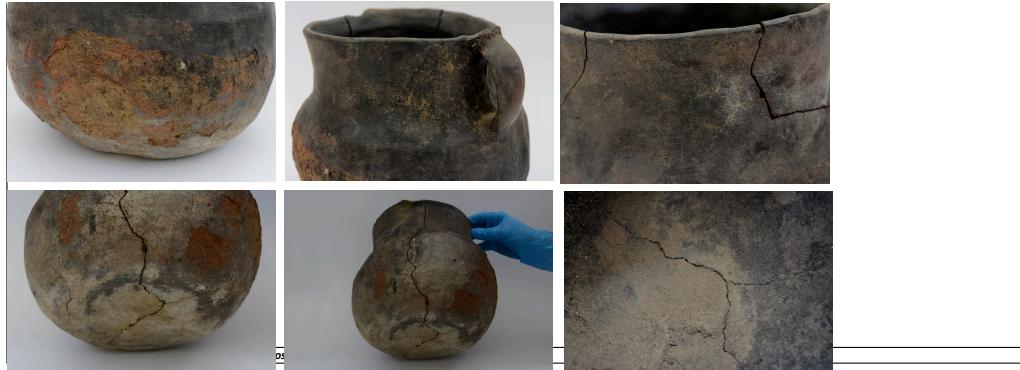
DIAGNÓSTICO: Mal estado, no permite su manipulación segura ya que se encuentra bastante friable.

TRATAMIENTO	NOMBRE ESPECÍFICO	LOCALIZACIÓN TRATAMIENTO	MATERIALES	HERRAMIENTAS
Limpieza mecánica en seco		General		Brocha suave
Limpieza mecánica química en húmedo				
Consolidación	Aspersión	General	Paraloid B-72 en acetona al 3%	Aspersor
Adhesión de fragmentos		Cuello	Paraloid B-72 en acetona al 30%	Pincel
Otros tratamientos	Desadhesión	Cuello	Acetona al 100%	Jeringa
OBSERVACIONES				
Fusión números de registro
