Ficha Clínica: LPC-2014.01.01**Antecedentes administrativos**

Nombre proyecto: Programa de estudio y restauración de bienes culturales: Puesta en valor de las colecciones Dibam y de otras instituciones u organizaciones que cautelan Patrimonio de uso público

Nombre común: Pintura de caballete

Titulo: Naturaleza muerta () Corot,

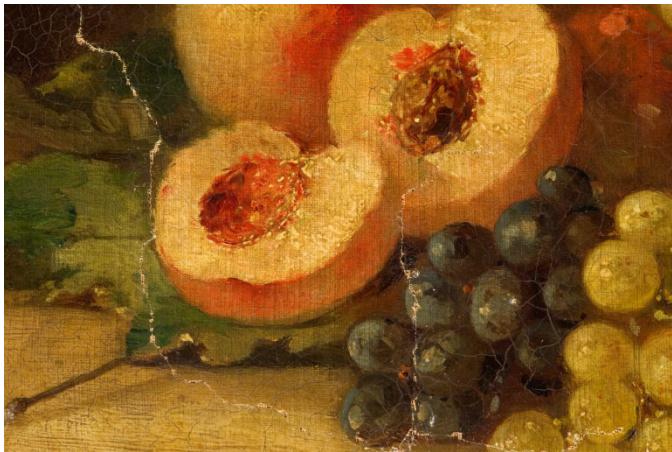
(Rivas, V. 2014, Cota LFD1084.03)

Detalle del rasgado con faltantes del estrato pictórico y del estrato de preparación.

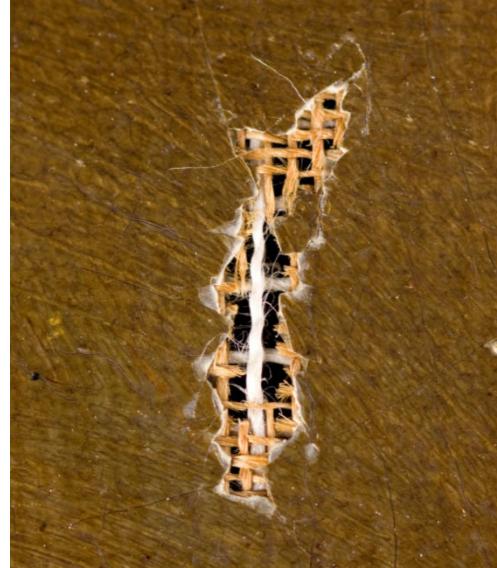
(Rivas, V. 2014, Cota LFD1084.07)

Pérdidas del soporte de tela en un rasgado y detalle de costura térmica.

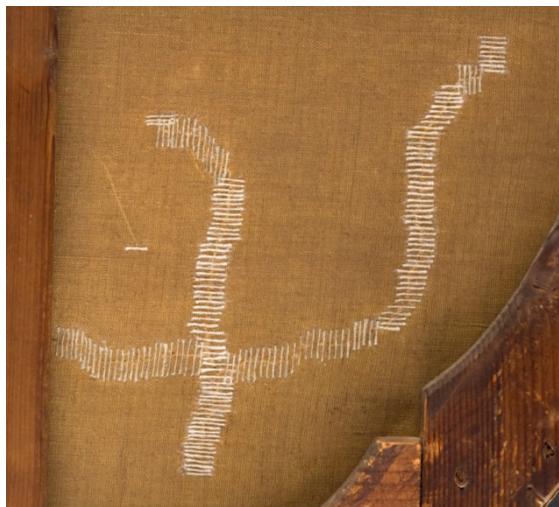
Costura térmica realizada en otra intervención.
(Rivas, V. 2014, Cota LFD1084.09)

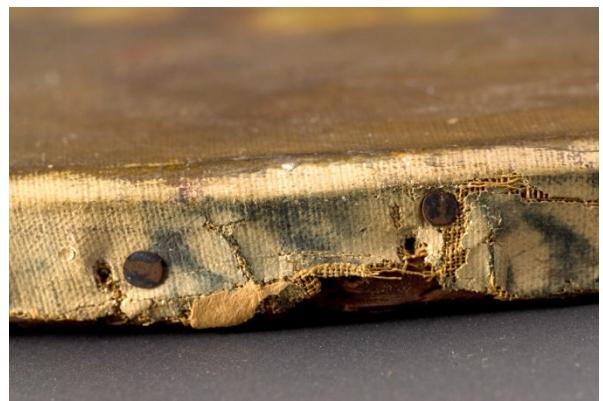
Detalle de clavos de unión oxidados y pérdidas de estratos en el borde.
(Rivas, V. 2014, Cota LFD1084.15)
