INFORME DE INTERVENCIÓN

“Marcos de la Serie pictórica de Los Farnesios”

Convenio entre: el Museo Histórico Nacional y la Universidad de San Sebastián

Ubicación: Exposición permanente del Museo Histórico Nacional

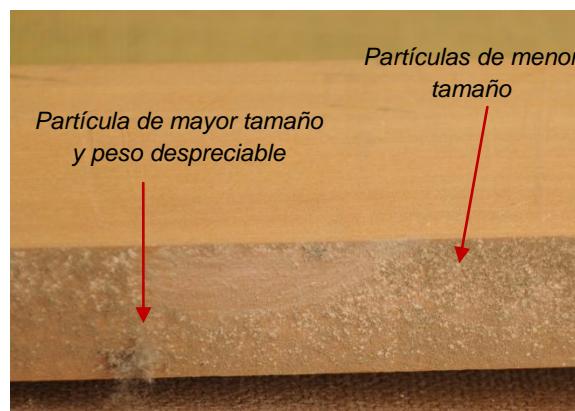
Distintas partículas de suciedad superficial

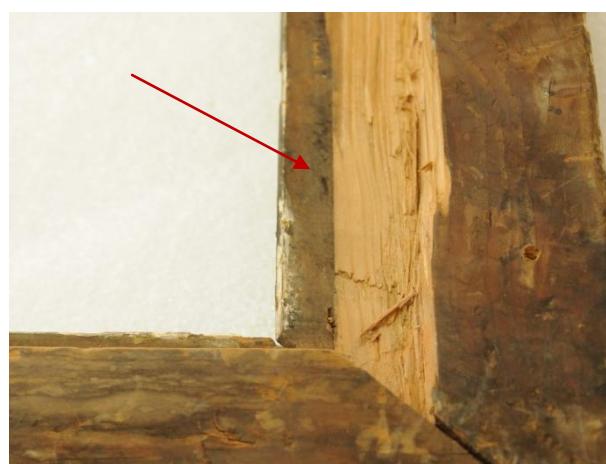
Suciedad superficial ubicada en el galce

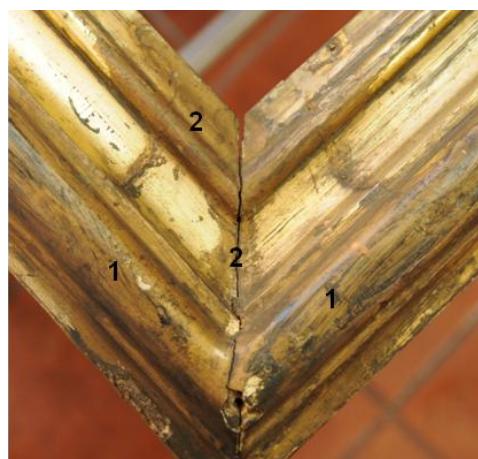
1. Repinte en reintegración volumétrica
2. Repinte sobre plata original

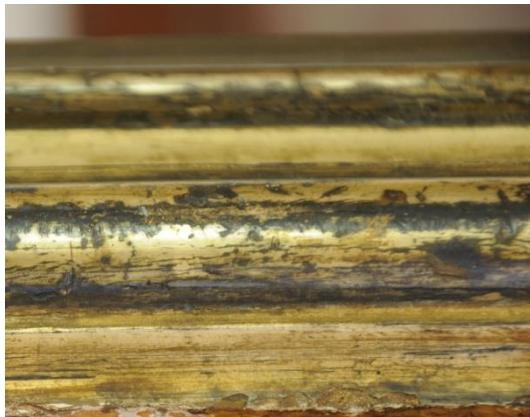
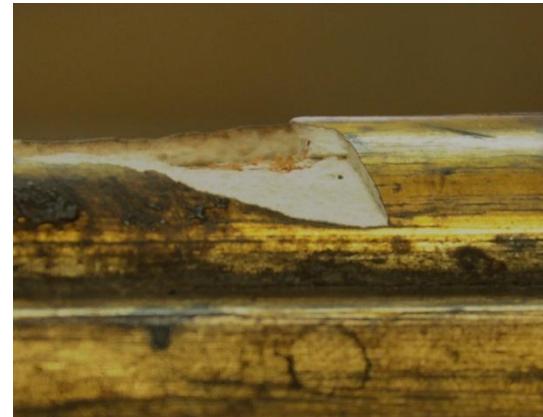
Abrasiones de la corla y plata original que dejan a la vista el bol negro y la capa de preparación blanca

- c) Abrasión del corlado y la plata original: esta alteración ha podido ser producida por roces durante una manipulación inadecuada.

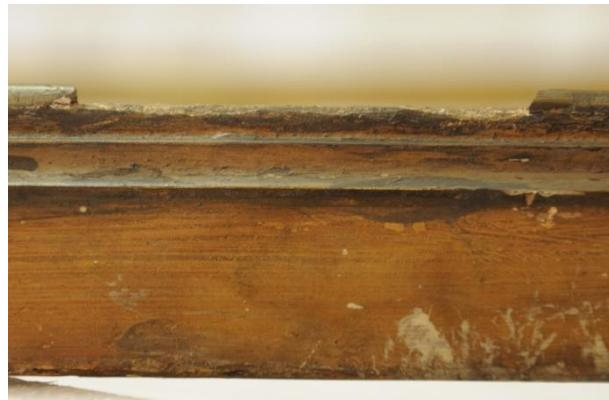
Pérdida de soporte madera en filo y moldura cimancia

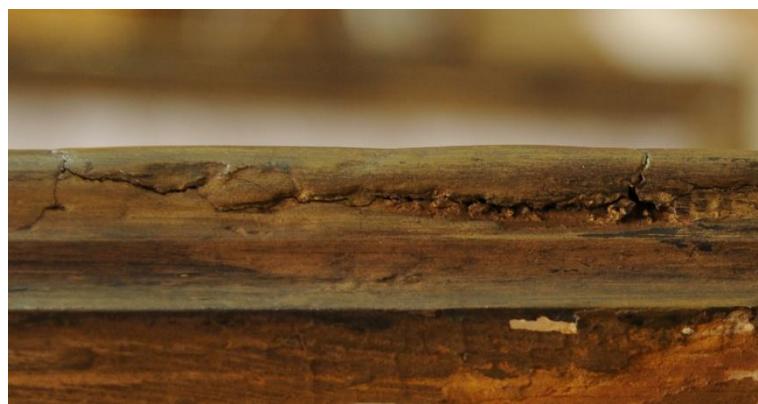
Masilla craquelada y con mala adhesión al soporte

5. Eliminación de la masilla con mala adhesión y muy craquelada (intervenciones anteriores): se decidió la eliminación parcial de la masilla, ya que su eliminación total amenazaba con la degradación de los estratos originales. Se eliminó solo aquella que su resistencia mecánica y adhesión al soporte madera fuera mala, produciéndose un fácil desprendimiento de la misma. No se llevó a cabo la eliminación total de la masilla porque su adhesión al original era tan fuerte que podía provocar daños a la integridad física de los estratos original, produciendo su desprendimiento y consiguiente pérdida.

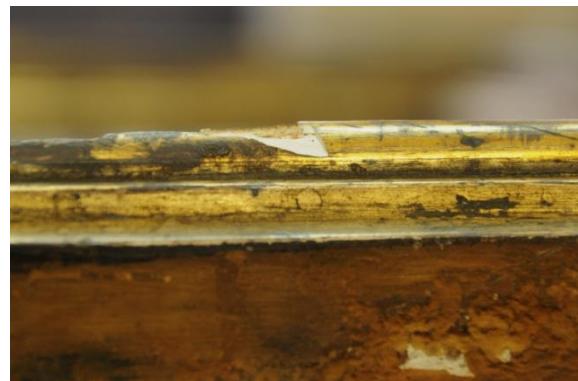
Pérdidas de estratos en molduras

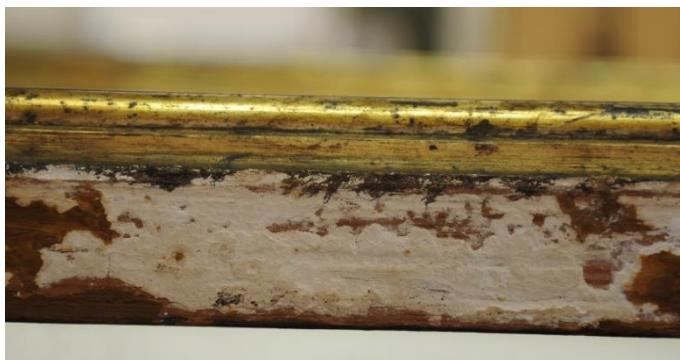
Pérdida de estratos en parámetro y cabío

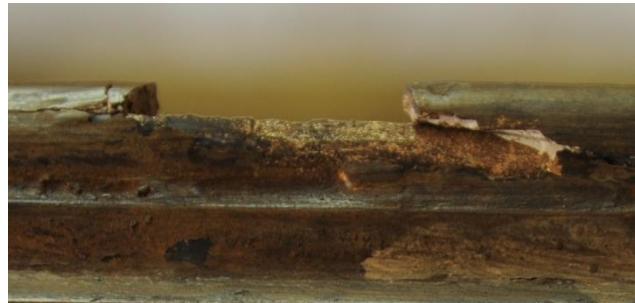
Fragmentos con peligro de desprendimiento

3. Asentamiento de los estratos disgregados y con falta de adhesión al soporte: se procedió al asentamiento de dichos estratos mediante la inyección de Acril-33® al 10% en agua desmineralizada, previa humectación con una mezcla agua-alcohol (1:1). En los estratos de los parámetros, cabecero y cabío se realizó mediante una veladura del mismo producto, produciendo una mayor resistencia mecánica a las superficies y a sus bordes. En algún caso, se llevó a cabo una adhesión de fragmentos con muy poca adhesión al soporte mediante PVA de pH neutro y engasado, con el fin de ejercer presión y producir una mejor adhesión.

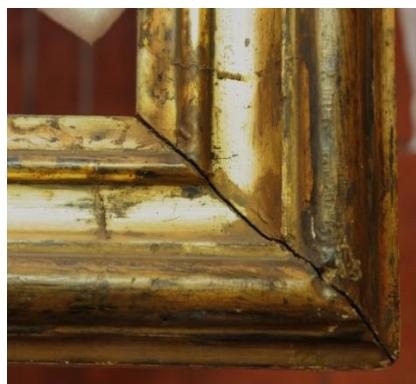
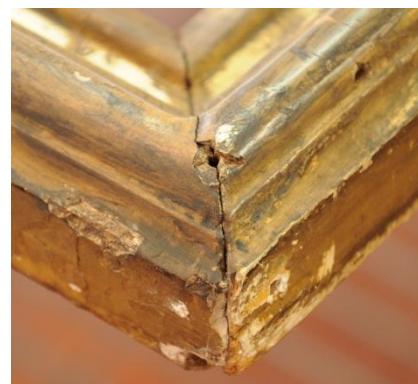
Grietas en las uniones entre larguero y travesaño

En su origen estas grietas se deben a los movimientos naturales del soporte madera, que con los cambios de humedad y temperatura producen movimientos de contracción y dilatación. Por lo que, estas grietas se observan mayoritariamente en las uniones entre los listones de madera.

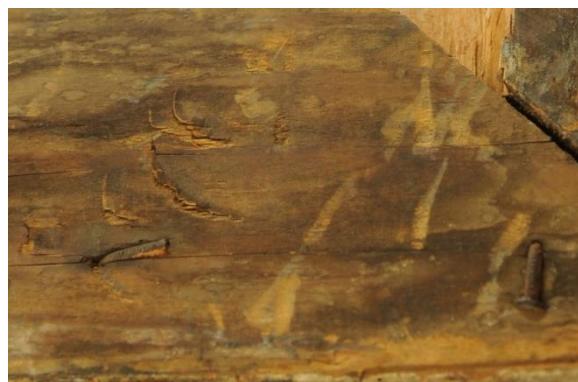
Elementos metálicos encontrados en el reverso

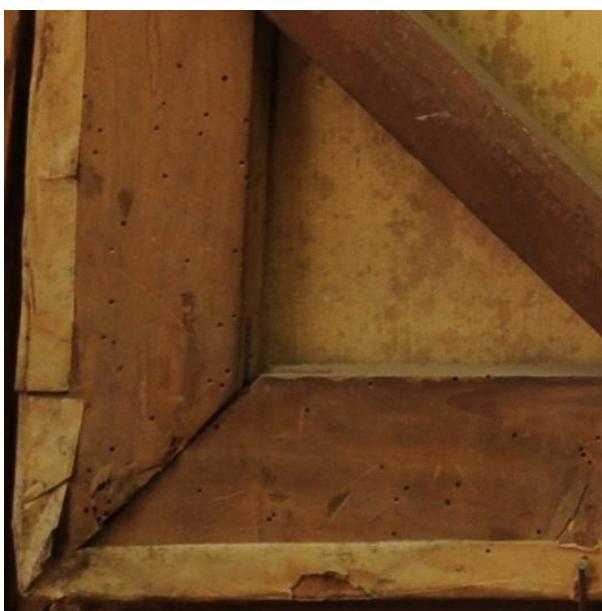
Ataque xilófago en el bastidor de la obra
“La Familia de Carlos V”

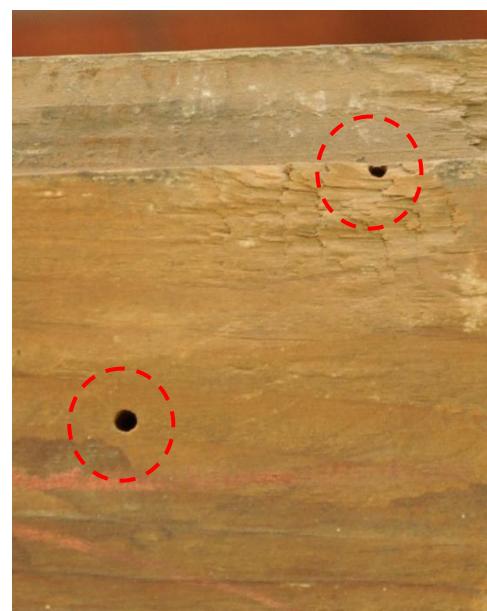
Ataque xilófago posiblemente inactivo
marco de la obra “La Familia de Carlos V”

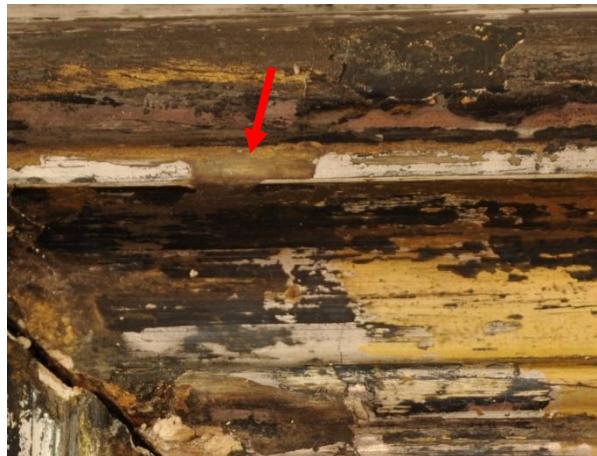
Masilla invadiendo parte de la plata original

6. Nivelación de la masilla (aplicada en intervenciones anteriores) con el original: Primero se llevó a cabo una eliminación de la masilla que invadía parte de la corla y/o plata originales mediante presión mecánica con bisturí. Una vez determinado el límite entre el borde original y la masilla, se llevó a cabo un nivelado de los mismos hasta dejarlos parejos. Para este último proceso se utilizaron lijas de agua de diferentes granos.
