**Ficha Clínica: LPC-2015.03.01****Antecedentes administrativos****Código Ficha Clínica:** **LPC-2015.03.01**

Nombre proyecto: Programa de estudio y restauración de bienes culturales; Puesta en valor de las colecciones Dibam y otras Instituciones que cautelan patrimonio de uso público. Periodo 2014-2015. Tercera etapa

Nº de Inventario: 98-0650  
Nº Registro SUR: 101-929  
Otros códigos:  
Institución depositaria: Museo Histórico Dominico  
Institución Propietaria: Museo Histórico Dominico  
Nombre común: Pintura de caballete  
Título: Santo Domingo de Guzmán  
Creador(es): Desconocido  
Fecha de creación: No determinada  
Período: Siglo XIX

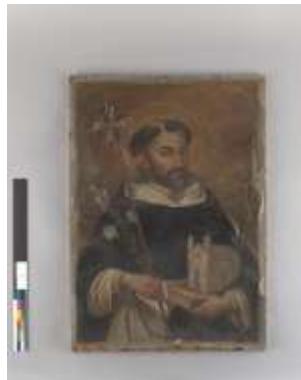
Anverso inicial sin marco (Rivas, V.  
2015)

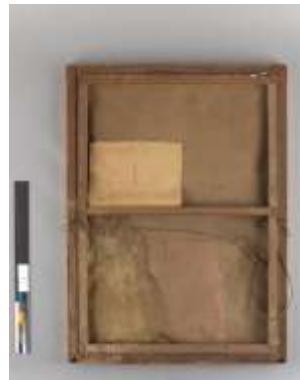
Reverso inicial con marco (Rivas, V.  
2015)

Bastidor	: en mal estado de conservación, presenta alteraciones estructurales y estéticas. Podemos ver fisuras y pequeñas perforaciones posiblemente de insectos y las puntas de los clavos son visibles al reverso. Está curvado y presenta manchas de humedad, suciedad generalizada y depósitos blancuzcos en la zona inferior izquierda.
Soporte	: en mal estado de conservación, presenta también alteraciones estructurales y estéticas. Al reverso, la tela presenta suciedad generalizada y siete manchas de humedad más o menos importante y también manchas de color oscuro y proyecciones blancuzcas. Faltantes son visibles sobre los bordes. Podemos ver dos parches: uno de papel en la parte superior a la izquierda (19x26,5 cm) donde está escrito "Editorial Universidad católica Carmen 360. Fano 397765-Santiago 1959" y el otro en tela ligamento tafetán 1.1 de color rosado, en la parte inferior en el centro (16x28 cm). Este parche está muy rígido. Los parches tienen todos suciedad generalizada y superficie de polvo. Además, sobre el parche en papel, podemos ver mancha de humedad (40,5x26 cm) y un depósito blanquizco. También, son visibles manchas de adhesivo de color gris. Esta mancha de humedad y depósito blanquizco se encuentran en toda la zona inferior izquierda junto con una cuerda (17 cm) que está pegada y otro material que parece ser aserrín. Por el parche de tela, podemos ver

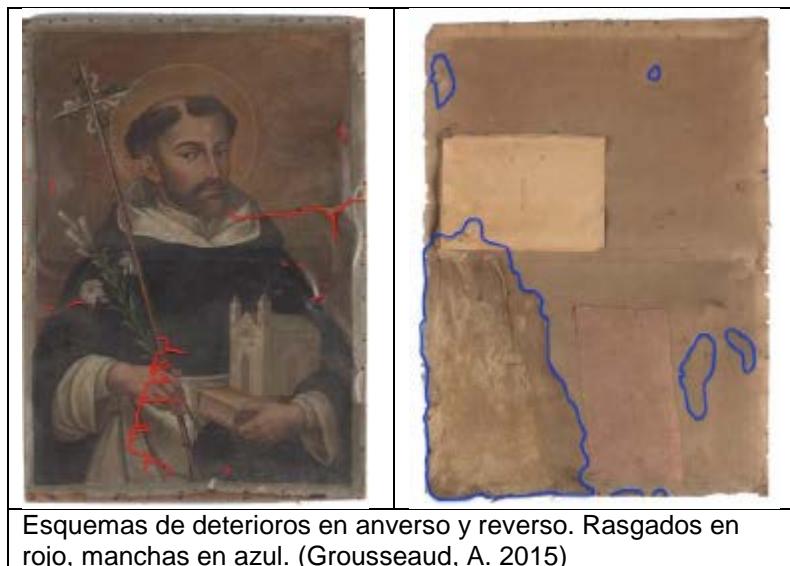
Al anverso, la tela se encuentra desmontada del bastidor en tres lados (derecha, izquierda y abajo) y podemos ver que algunas de los clavos que quedan están oxidados. La tela está fijada al bastidor por el frente de este y los clavos están dispuestos de manera irregular. Presenta muchos rasgados (9) de distinto tamaño, cerrados y abiertos, simples y complejos sobre todo en la parte izquierda central y en el costado derecho central con faltante visible y presenta también agujeros sobre la superficie y los bordes. Podemos ver deformaciones cerca de los rasgados y sobre toda la superficie de la obra y pliegues marcados en los contornos. Presenta la marca del travesaño.

Esquemas de deterioros en anverso y reverso. Rasgados en rojo, manchas en azul. (Grousseauaud, A. 2015)

- Se unieron los rasgados por medio de costura térmica realizada con hilos lino preparados con PVA diluido al 50% y poliamida textil.
- Se hicieron pruebas para determinar las capas a usar en la reentela. Definiéndose que se usaría una capa intermedia de entretela de espesor 17 $\mu$ m usando como adhesivo Beva film en dos capas.

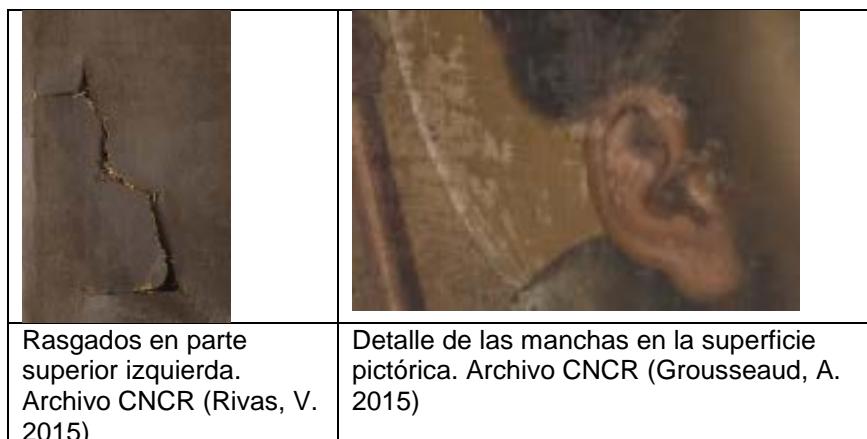
Rasgados en parte superior izquierda. Archivo CNCR (Rivas, V. 2015)

Detalle de las manchas en la superficie pictórica. Archivo CNCR (Grousseauaud, A. 2015)

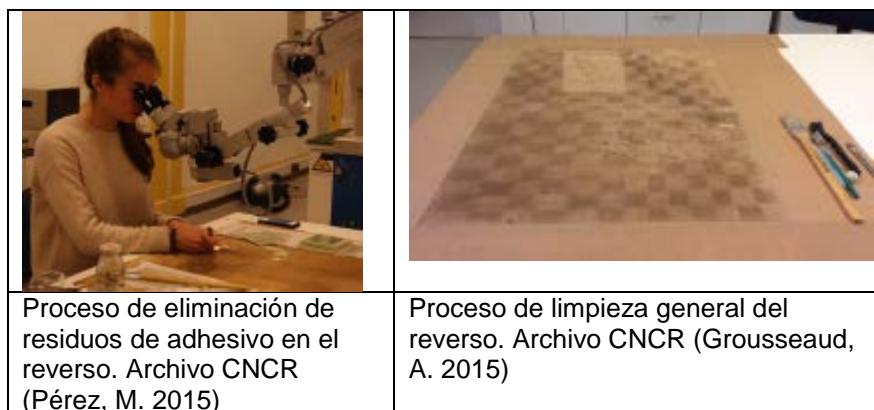
Proceso de eliminación de residuos de adhesivo en el reverso. Archivo CNCR (Pérez, M. 2015)

Proceso de limpieza general del reverso. Archivo CNCR (Grousseauaud, A. 2015)

- Se trabajó en el reverso eliminando los parches que presentaba y el adhesivo que presentaban. Se trabajó con bisturí.
- En las zonas de mayor cúmulo de residuos se ha trabajado también con gel de methylcelulosa para humectar previamente la suciedad y poder remover los depósitos con el bisturí. Bajo la capa de adhesivo, observamos que el soporte tenía otros muchos pequeños rasgados.

- Después de sacar los restos de adhesivo, se ha limpiado el reverso mecánicamente con goma de miga y cepillo de dientes.
- Se aplicaron injertos de lino preparado con PVA con agua al 50% en los faltantes de soporte, adheridos con poliamida textil y espátula térmica. Solo se han aplicado algunos puntos de unión para mantener el injerto en su lugar hasta la reentela. Pequeños faltantes de soporte se completaron con pulpa de lino y poliamida textil.

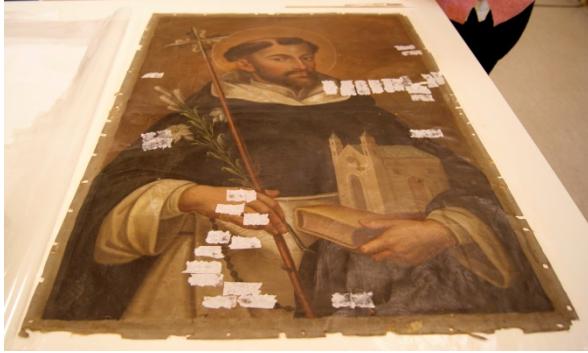
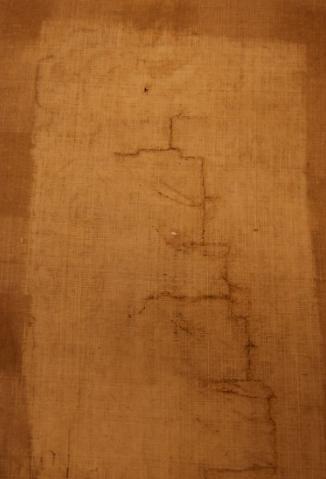
Anverso de la obra con la unión provisoria de los rasgados por medio de papel de seda. Archivo CNCR (Grousseauaud, A. 2015)	Detalle del reverso con el rasgado existente bajo el parche. Archivo CNCR (Grousseauaud, A. 2015)

- Se fijaron los rasgados de manera temporal con pequeños trozos de papel de seda con engrudo.
- Previo a este tratamiento se han eliminado los restos del antiguo adhesivo sobre los bordes utilizando bisturí, lupa binocular y un poco de agua caliente.

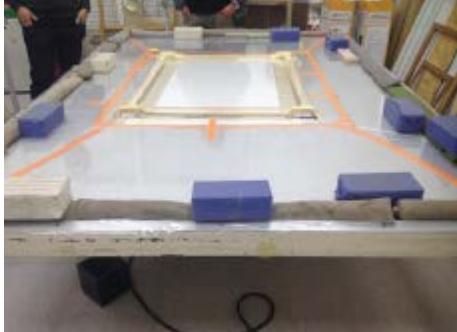
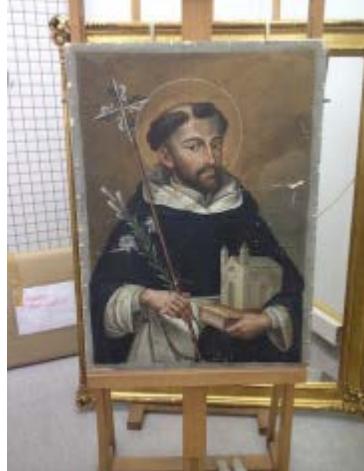
Obra en la mesa térmica durante el proceso de reentela. Archivo CNCR (Grousseauaud, A. 2015)	Obra reentelada y montada en su bastidor. Archivo CNCR (Grousseauaud, A. 2015)

- Se eliminó el papel de velado del anverso de la obra. Se retiró en seco y se eliminaron los restos que quedaban con humedad localizada.
- Se reenteló en mesa térmica. Se aplicó Beva® film sobre la capa intermedia por los dos lados, sobre la tela de reentelado y en el reverso de la tela original. Se puso la capa intermedia sobre la tela original y después se pusieron estas dos telas ya adheridas sobre la tela de reentelado. Se puso en mesa térmica con el bastidor de tensado, con el anverso boca abajo para que no se marcaran los rasgados e injertos, protegiendo con una lámina de 1 cm de poliuretano expandido. Se hizo vacío hasta que alcanzó una temperatura 70°C. Sin embargo el vacío no se logró completamente debido al bastidor de tensado y la lámina de espuma aisló demasiado la obra de la temperatura de la superficie, por lo que no se consiguió la adhesión total de la reentela.

- Se repitió el proceso de reentela sin la lámina, solo con papel siliconado, pero manteniendo el bastidor de tensado.
- Esta vez se logró una adhesión completa de todos los estratos de Beva.

- Se montó la obra en su nuevo bastidor por medio de grapas.
- Se conservó el tamaño de la obra y su forma de montaje original, lo que implicó que quedara visible desde el anverso, tal como estaba originalmente, una guarda celeste por todo el rededor de la obra.

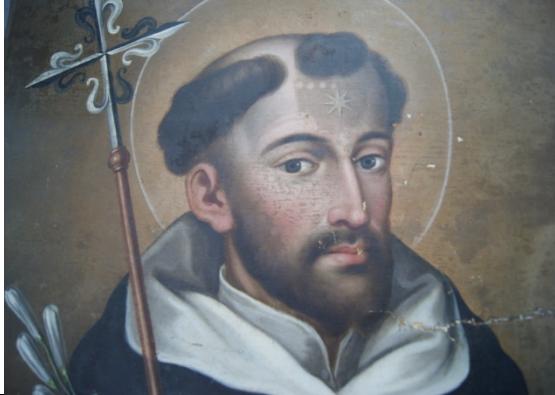
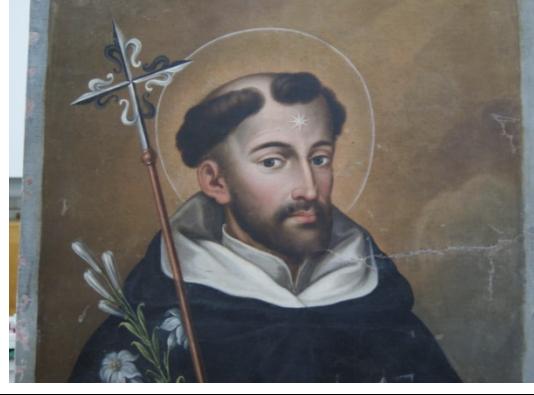
Avance del proceso de limpieza. Archivo CNCR (Grousseauaud, A. 2015)	Avance en el proceso de reintegración cromática. Archivo CNCR (Grousseauaud, A. 2015)

- Una vez montada en el bastidor se realizó la limpieza superficial con el gel seleccionado. Se aplicó con hisopos, se retiró con hisopo seco y después se enjuagó con agua destilada para que no se quedaran residuos.

- Para la reintegración, el criterio seguido en el laboratorio propone una metodología de rigattino con una base de gouache o acuarela para aproximar el tono y después un ajuste final con pigmentos al barniz Maimeri ®.

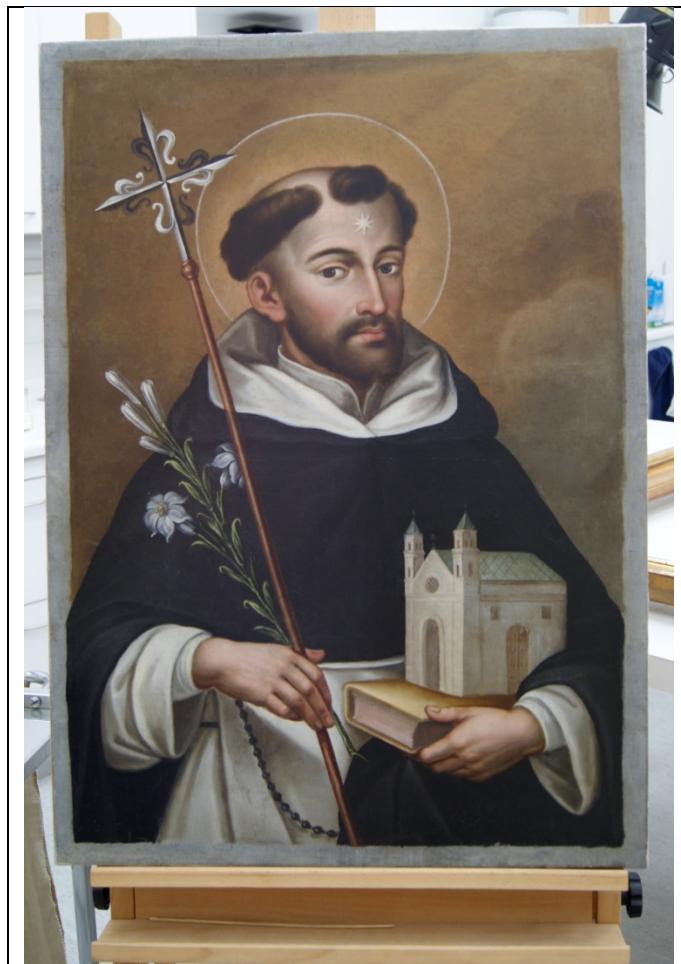
Anverso de la obra barnizado y con la reintegración de color finalizada. Archivo CNCR (Grousseauaud, A. 2015)

- Finalmente se aplicó la capa de protección a base de un barniz mate para no cambiar el aspecto inicial de la pintura que no tenía una superficie muy brillante.
