FICHA CLÍNICA N° 004**Cofre/ 24.83.162**

Nº Ficha Clínica: MAD-004

Nº de Inventario: 24.83.162

Institución Depositaria: Museo de Artes Decorativas

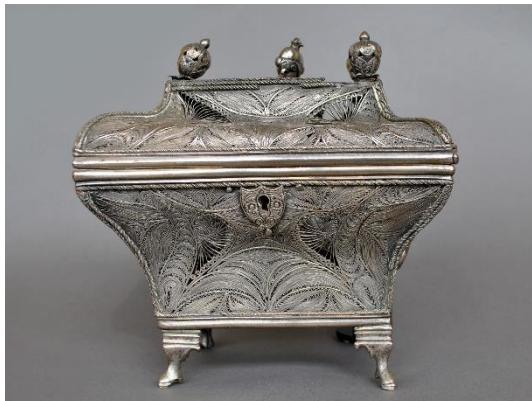
*Estado inicial, vista frontal*

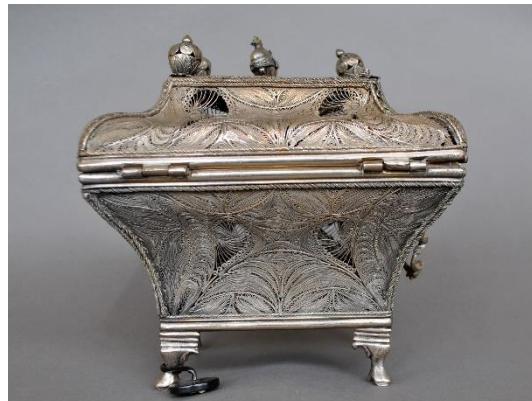
Las zonas de intersticios presentan restos de producto de limpieza y en algunos casos se produjo una corrosión verdosa. Los encajes en forma de hojas de la tapa presentan fracturas, faltantes y deformaciones. También se observa una fractura mas grande en el sector lateral derecho de la tapa (cara posterior). Se aprecia otra fractura en el sector del asa izquierdo.

*Estado inicial, vista posterior*

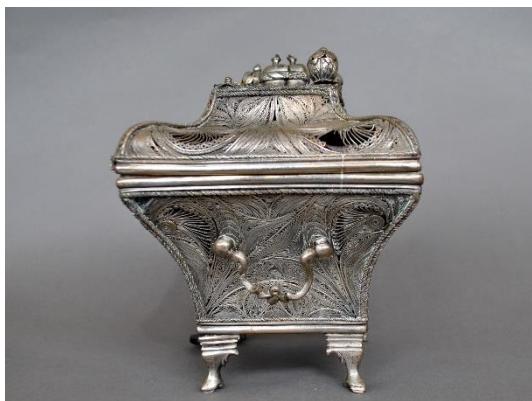
*Estado inicial, lateral derecho*

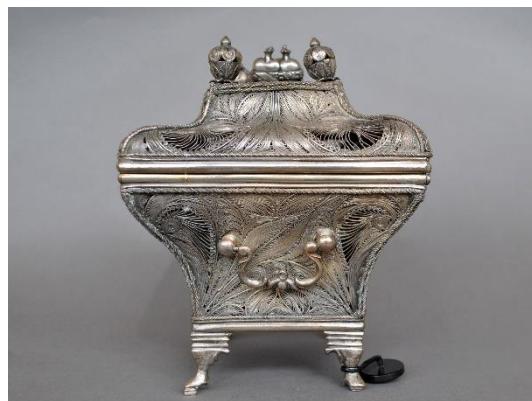
*Estado inicial, lateral izquierda*

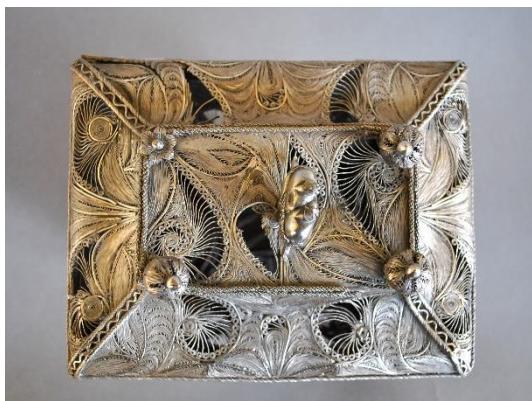
La tapa muestra elementos faltantes, paloma en el centro y una de las coronas, además se observan faltantes en el cordón superior de la tapa. Los pasadores de las bisagras están ausentes.

*Estado inicial, vista superior*

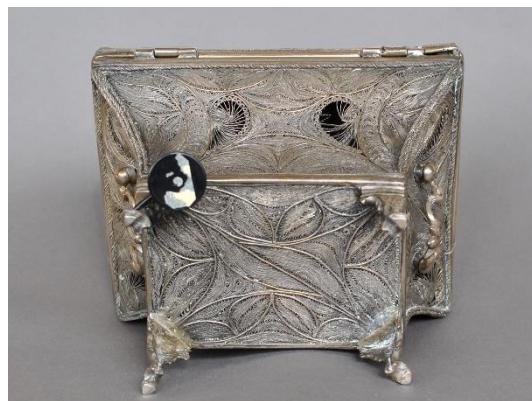
*Estado inicial, vista inferior*

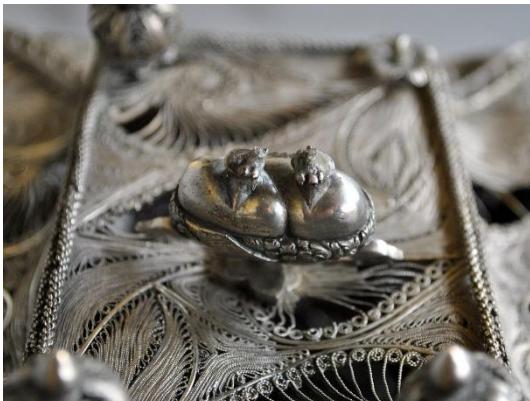
*Estado inicial, detalle: faltante*

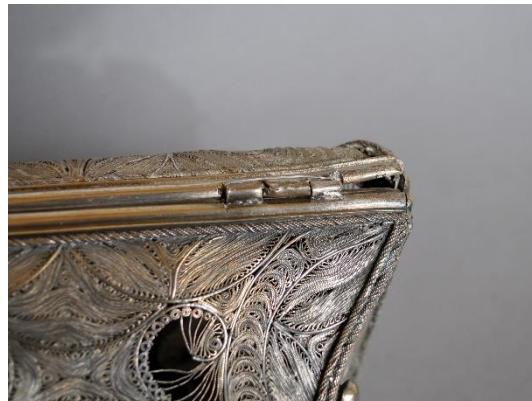
*Estado inicial, detalle: fijación con hilo de pescar*

En el caso del cofre fue necesario fijar algunos sectores fragmentados mediante la aplicación de la resina epoxica Hxtl NYL-1. Para dejar los alambres en la posición deseada durante el secado del adhesivo se realizó unas fijaciones temporales con masking tape. Para facilitar la manipulación del objeto durante la intervención se separó la tapa del cuerpo cortando los hilos de pescar. Una vez terminado la intervención se realizó nuevamente la fijación con hilo de pescar.
