**FICHA CLÍNICA N° 005**

Misturero/ 24.83.163

**Nº Ficha Clínica:** MAD-005

**Institución Depositaria:** Museo de Artes Decorativas

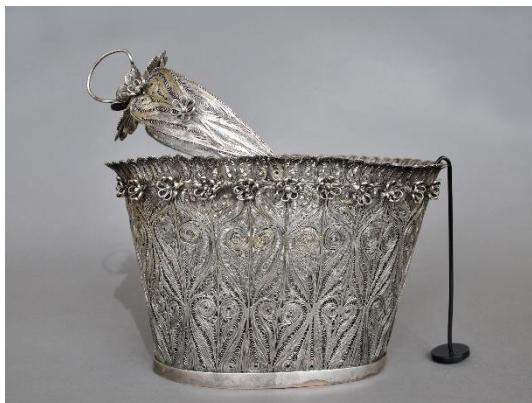
El objeto presenta una corrosión de color dorado-rojizo y en algunos sectores una capa de corrosión más gruesa de color gris y negro; El borde inferior presenta corrosión negra en forma de manchas. Especialmente en la base se aprecian restos de productos de limpieza blanquecinas.

*Estado inicial, vista frontal*

Primero se realizó una limpieza físico-mecánica. El objeto fue sumergido en agua desmineralizada con algunas gotas de detergente neutro. Se limpió toda la superficie con un cepillo suave eliminando restos antiguos de productos de limpieza y suciedad superficial. Para finalizar dicho tratamiento se procede a dos enjuagues con agua desmineralizada y un secado del objeto con papel absorbente y secador de pelo.

La reducción de la capa negruzca de corrosión se realizó mediante un tratamiento electroquímico localizado, usando bicarbonato de amonio a 2% en agua desmineralizada como electrolito y aplicando una corriente de 9V. La corrosión reducida a plata quedó como una capa opaca en la superficie lo que hizo necesario un pulido con un paño para limpiar platería de la marca "Connoisseurs"

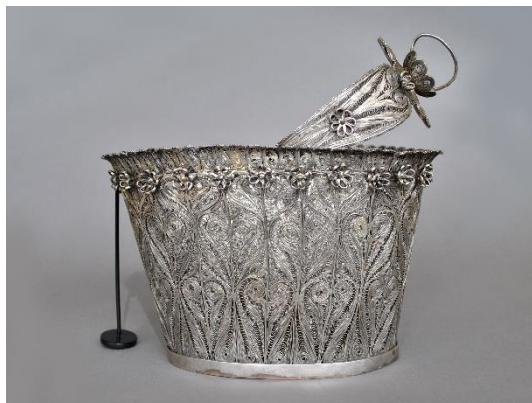
*Estado inicial, vista posterior*

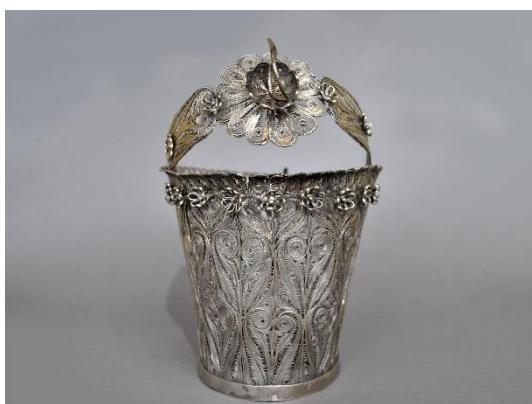
*Estado inicial, lateral derecho*

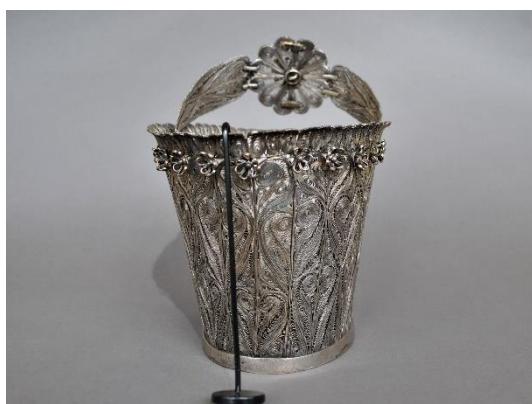
*Estado inicial, lateral izquierdo*

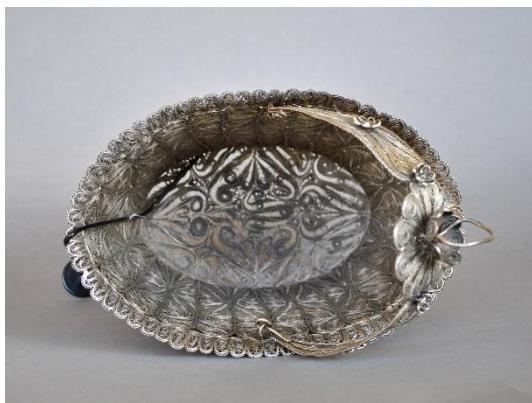
*Estado inicial, vista superior*

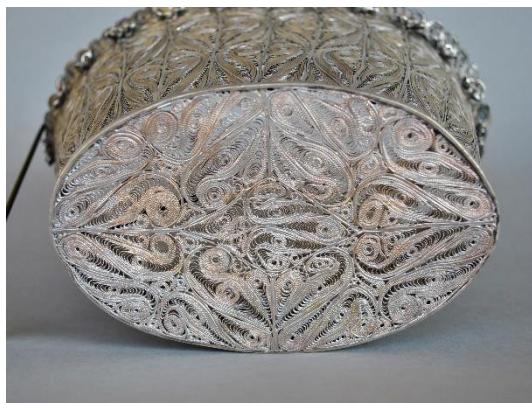
*Estado inicial, vista inferior*

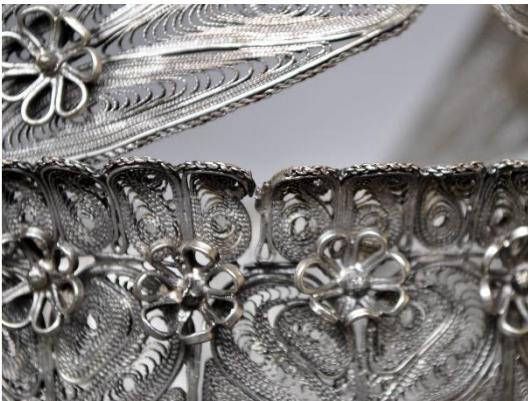
En dos sectores del borde superior están fracturados los alambres. En cordón en el borde superior presenta 6 pequeños faltantes. Borde superior y base están levemente deformado, el alambre grueso en la flor central del asa muestra deformaciones.

*Estado inicial, detalle: fractura*

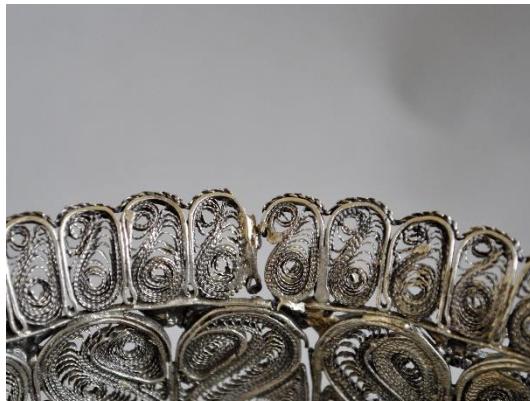
Algunos sectores presentan una intervención anterior uniendo alambres fracturados mediante soldadura.

*Estado inicial, detalle: soldadura*
