**FICHA CLÍNICA N° 012****Tarjetero/ 24.92.4**

Anja Stabler  
Conservadora Fondart 2015

**Nº Ficha Clínica:** MAD-012

**Nombre Preferente:** Tarjetero

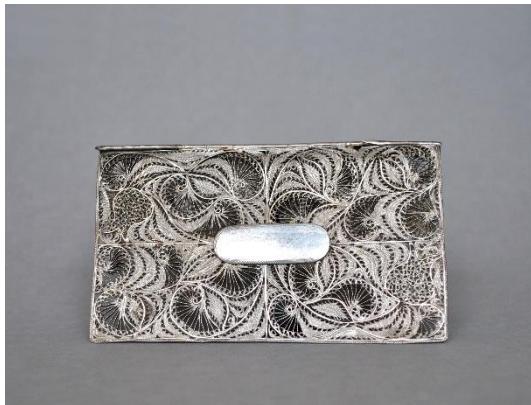
*Estado inicial, vista frontal*

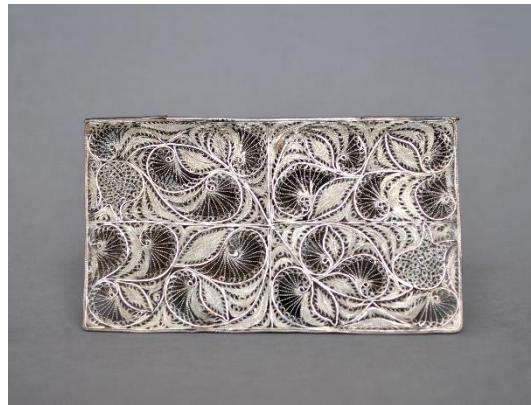
*Estado inicial, vista posterior*

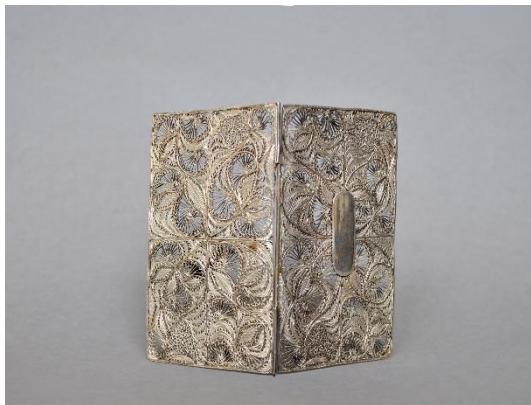
*Estado inicial, vista superior*

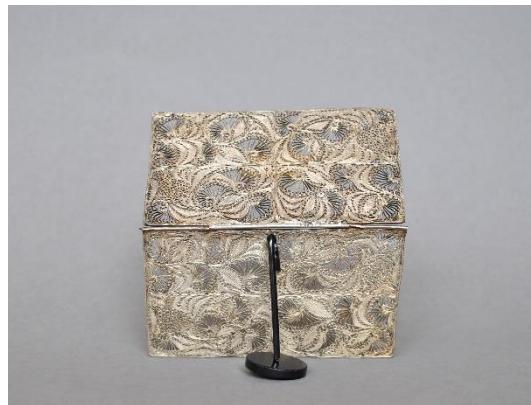
*Estado inicial, vista interior*

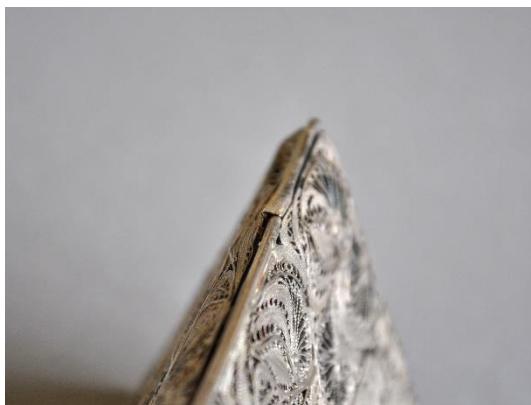
El estado de conservación del objeto es regular. La corrosión de la superficie afecta el objeto solamente de forma estética. La deformación en la bisagra debe ser intervenida para evitar futuros daños.

*Estado inicial, detalle: deformación en bisagra*

En el caso del sector deformado de la bisagra se aplicó presión manual para devolver la lámina a su posición original.

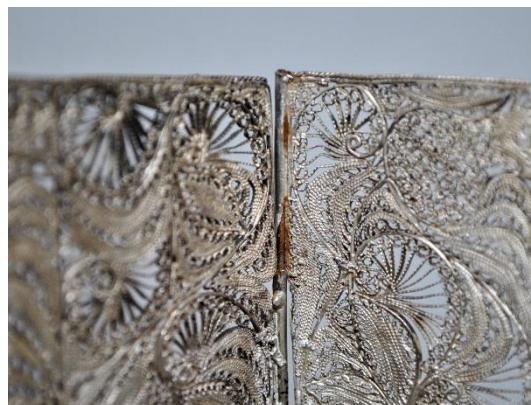
El objeto presenta una leve corrosión superficial de color dorado, en algunos sectores de color morado y negro. Se observan manchas de óxido de hierro en la zona de la bisagra. La bisagra presenta una pequeña rasgadura por el interior en el lado izquierdo del objeto. La lámina de plata del mismo sector está deformada. El soporte del objeto está fijado con hilo de pescar, lo cual permite desmontarlo durante la intervención.

*Estado inicial, detalle: Corrosión de hierro y rasgadura en bisagra*
