## FICHA CLÍNICA N° 013

Colador/ 24.92.5

Anja Stabler  
Conservadora Fondart 2015

20 de Agosto de 2016  
Santiago de Chile

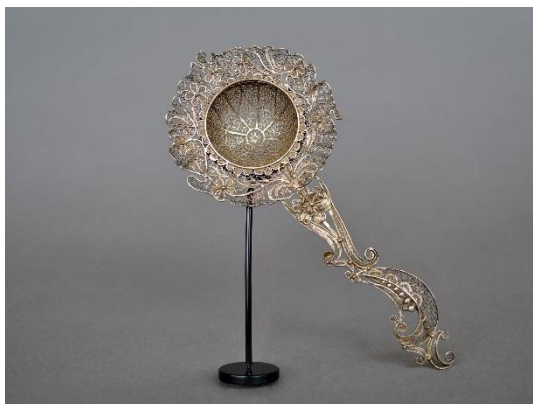
El objeto presenta una leve corrosión superficial de color dorado, en algunos sectores la capa de corrosión es más gruesa y muestra un color gris oscuro y negro

*Estado inicial, vista frontal*

Primero se realizó una limpieza físico-mecánica. El objeto fue sumergido en agua desmineralizada con algunas gotas de detergente neutro. Se limpió toda la superficie con un cepillo suave eliminando restos antiguos de productos de limpieza y suciedad superficial. Para finalizar dicho tratamiento se procede a dos enjuagues con agua desmineralizada y un secado del objeto con papel absorbente y secador de pelo.

La reducción de la capa negruzca de corrosión se realizó mediante un tratamiento electroquímico localizado, usando bicarbonato de amonio a 2% en agua desmineralizada como electrolito y aplicando una corriente de 9V. La corrosión reducida a plata quedó como una capa opaca en la superficie lo que hizo necesario un pulido con el paño para limpiar platería de la marca "Connoisseurs"

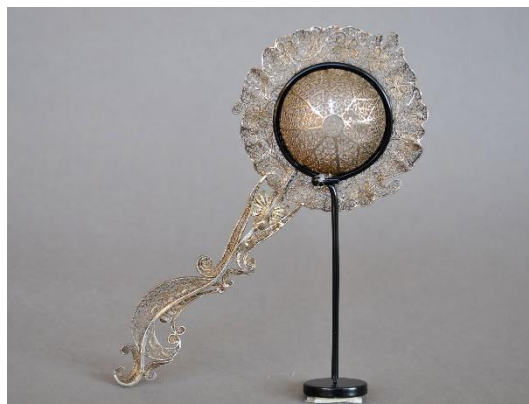
*Estado inicial, vista posterior*

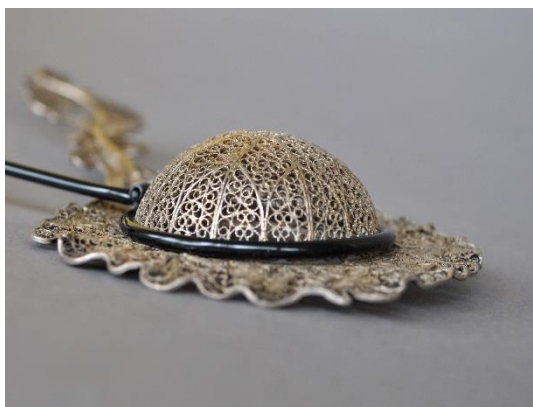
El sector central del colador presenta una abolladura.

El estado de conservación del objeto es bueno. La corrosión afecta levemente la estética del objeto. La abolladura y los excesos de soldadura por el reverso del mango no afectan la lectura del objeto.

*Estado inicial, detalle: abolladura*

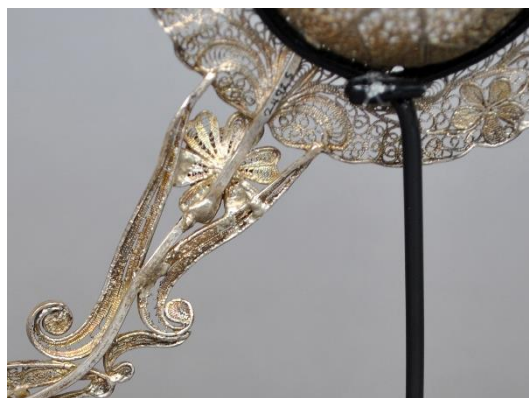
El mango presenta por el reverso soldadura de una intervención anterior.

*Estado inicial, detalle: soldadura en mango*
