FICHA CLÍNICA N° 015

Cofre/ 24.92.10

Anja Stabler
Conservadora Fondart 2015

20 de Agosto de 2016
Santiago de Chile

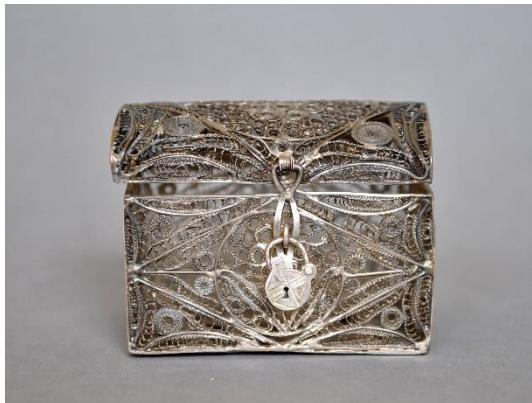
El objeto presenta corrosión superficial de color negro con sectores más claros/brillosos. Se observan dos pequeños puntos de corrosión verde en la tapa.

En la zona superior izquierda del anverso del cofre se aprecian algunos pocos alambres fracturados, también se observa el mismo deterioro en la tapa (anverso sector derecho).

El anverso del cofre (zona superior izquierda) está levemente deformada.

*Estado inicial, vista frontal*

Primero se realizó una limpieza físico-mecánica. El objeto fue sumergido en agua desmineralizada con algunas gotas de detergente neutro. Se limpió toda la superficie con un cepillo suave eliminando restos antiguos de productos de limpieza y suciedad superficial. Para finalizar dicho tratamiento se procede a dos enjuagues con agua desmineralizada y un secado del objeto con papel absorbente y secador de pelo.

La reducción de la capa negruzca de corrosión se realizó mediante un tratamiento electroquímico localizado, usando bicarbonato de amonio a 2% en agua desmineralizada como electrolito y aplicando una corriente de 9V. La corrosión reducida a plata quedó como una capa opaca en la superficie lo que hizo necesario un pulido con el paño para limpiar platería de la marca "Connoisseurs"

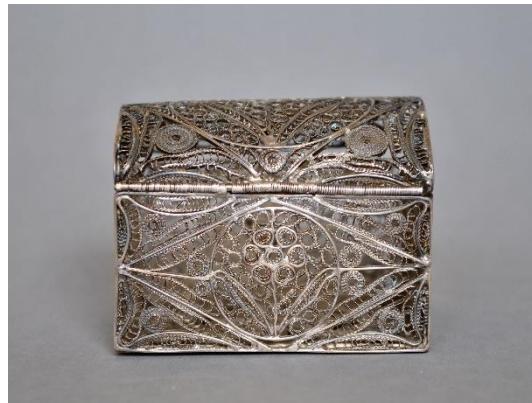
*Estado inicial, vista posterior*

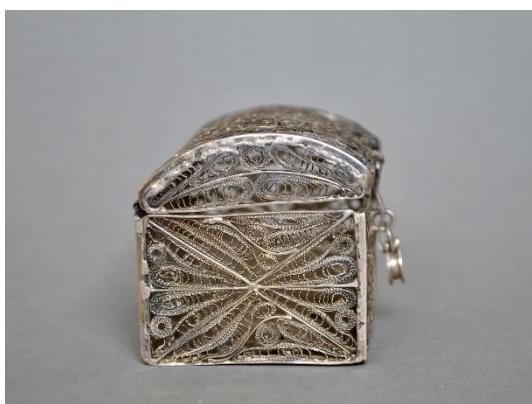
*Estado inicial, lateral derecho*

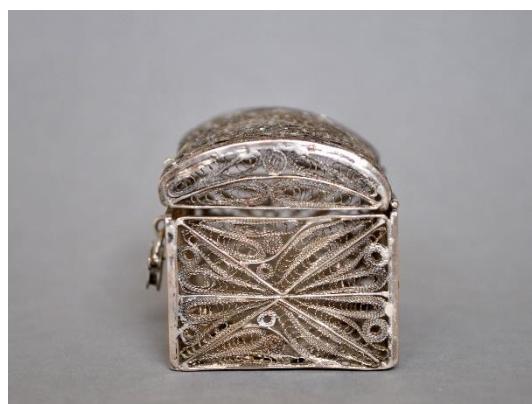
*Estado inicial, lateral izquierda*

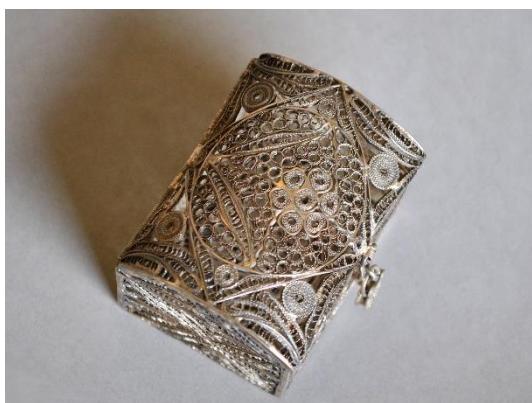
*Estado inicial, vista superior*

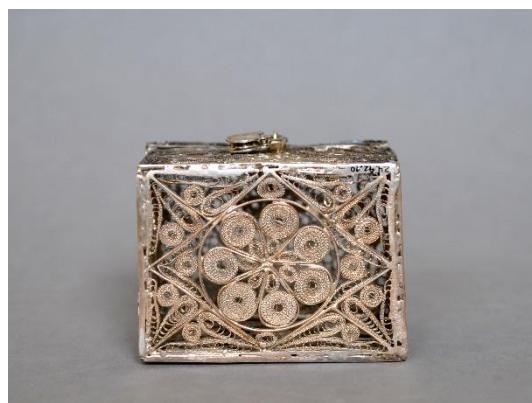
*Estado inicial, vista inferior*

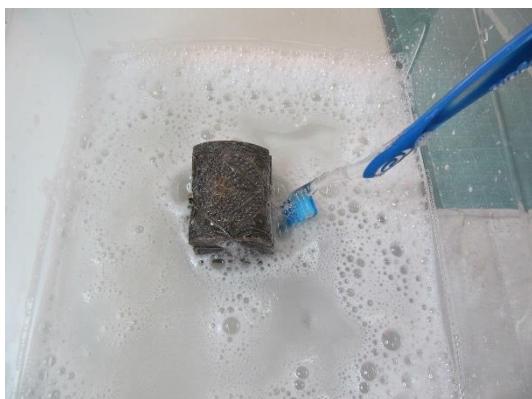
Limpieza físico-mecánica
