**FICHA CLÍNICA N° 016**

Cañón y carreta/ 24.92.11

**Nº Ficha Clínica:** MAD-016

**Institución Depositaria:** Museo de Artes Decorativas

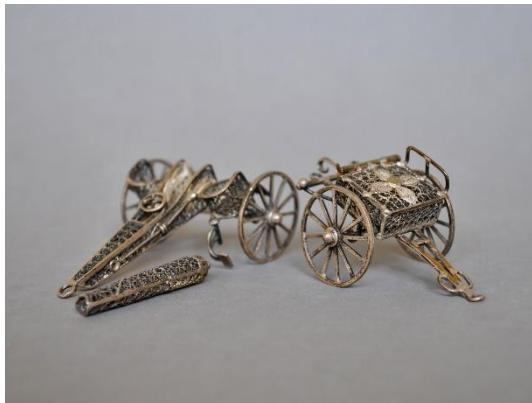
Casi toda la superficie presenta una corrosión superficial de color negro, algunos sectores están más claros y brillosos que otros.

*Estado inicial vista general*

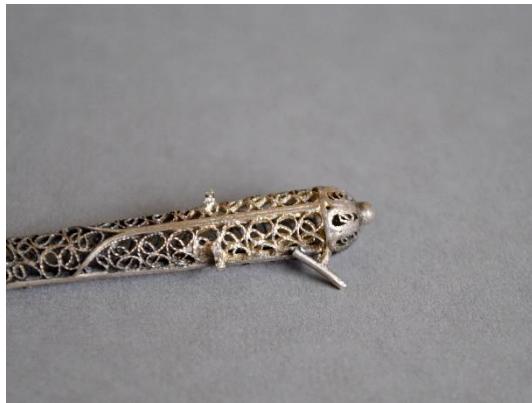
Se desprendió el cañón de la cureña. Una de las barandas de la carreta falta. Ambas ejes están levemente deformados.

El estado de conservación del objeto es regular. Los dos objetos presentan algunos faltantes, los cuales no interrumpen significativamente la lectura del objeto. La corrosión negruzca es superficial y afecta el objeto solamente por razones estéticas. La fractura del cañón hace necesario una unión de fragmentos.

*Estado inicial detalle cañón, fractura*

En el caso del cañón fracturado fue necesario unirlo aplicando la resina epoxica Hxtl NYL-1 como adhesivo. Para dejar el cañón en la posición deseada durante el secado del adhesivo se realizó una fijación temporal con masking tape.

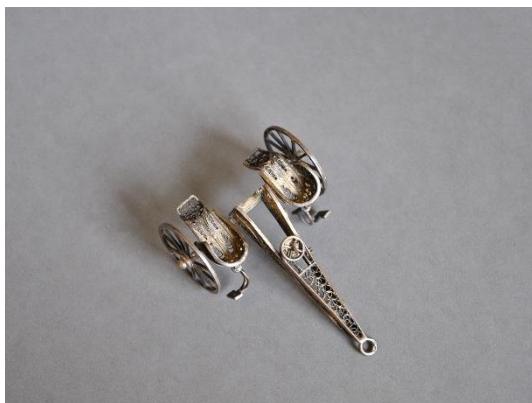
*Estado inicial cañón, vista superior*

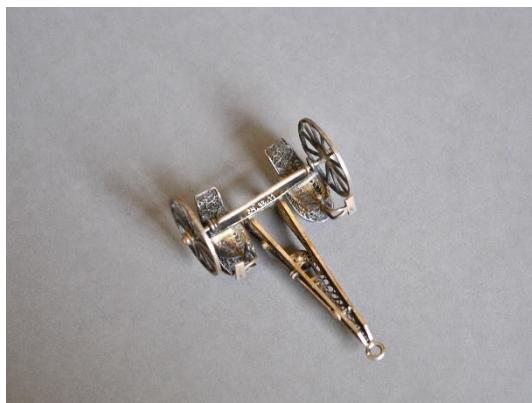
*Estado inicial cañón, vista inferior*

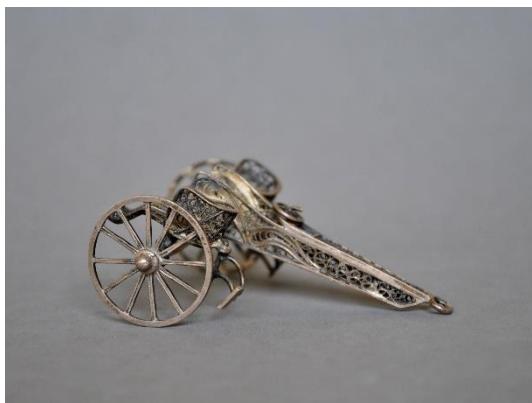
*Estado inicial cañón, lateral derecho*

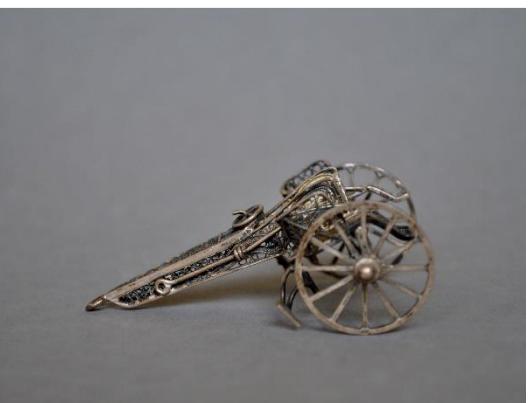
*Estado inicial cañón, lateral izquierdo*

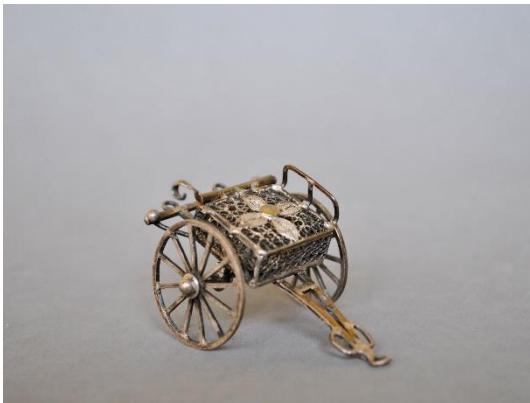
*Estado inicial carreta, vista general*

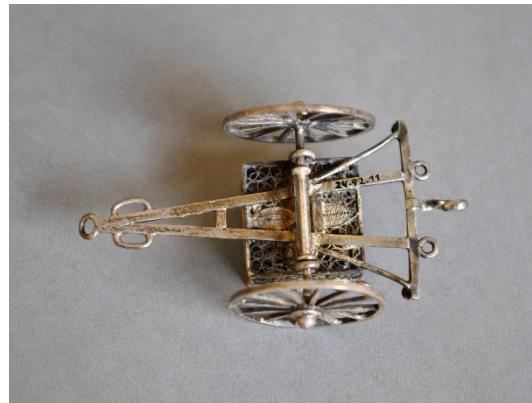
*Estado inicial carreta, vista superior*

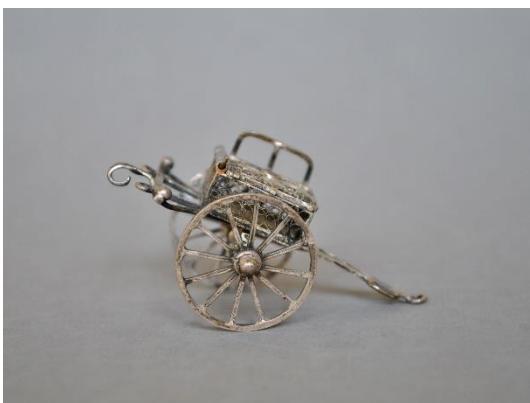
*Estado inicial carreta, lateral derecho*

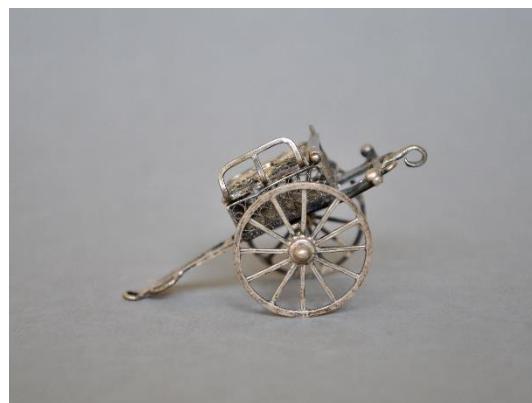
*Estado inicial carreta, lateral izquierdo*

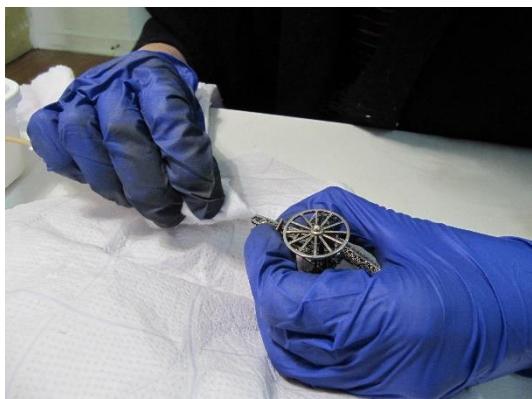
Pulido final

La reducción de la capa negruzca de corrosión se realizó mediante un tratamiento electroquímico localizado, usando bicarbonato de amonio a 2% en agua desmineralizada como electrolito y aplicando una corriente de 9V. La corrosión reducida a plata quedó como una capa opaca en la superficie lo que hizo necesario un pulido con el paño para limpiar platería de la marca "Connoisseurs"

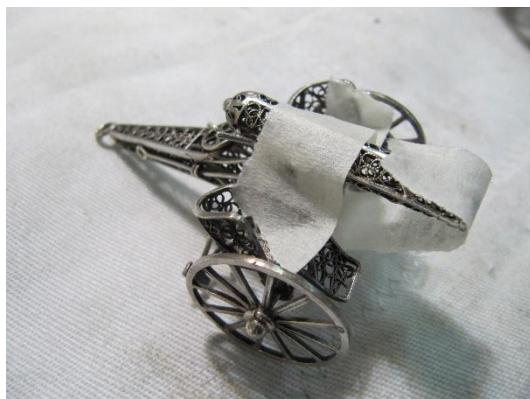
Fijación temporal durante la unión de fragmentos

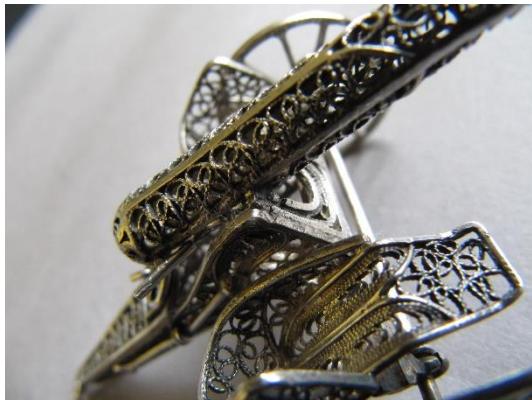
Detalle: fragmentos unidos con adhesivo
