**FICHA CLÍNICA N° 018****Tarjetero/ 24.92.16**

Anja Stabler  
Conservadora Fondart 2015

20 de Agosto de 2016  
Santiago de Chile

**Institución Depositaria:** Museo de Artes Decorativas

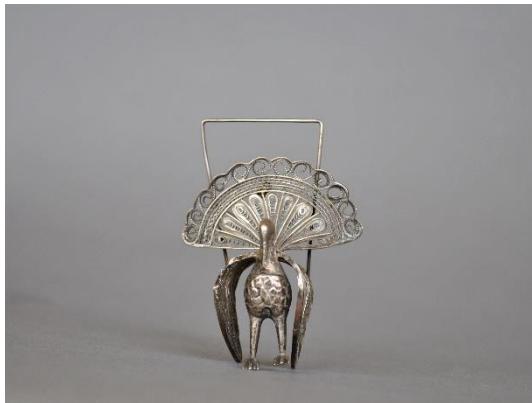
Presenta corrosión superficial de color negro en varios sectores, otros sectores con superficie brillosa.

*Estado inicial, vista frontal*

Primero se realizó una limpieza físico-mecánica. El objeto fue sumergido en agua desmineralizada con algunas gotas de detergente neutro. Se limpió toda la superficie con un cepillo suave eliminando restos antiguos de productos de limpieza y suciedad superficial. Para finalizar dicho tratamiento se procede a dos enjuagues con agua desmineralizada y un secado del objeto con papel absorbente y secador de pelo.

La reducción de la capa negruzca de corrosión se realizó mediante un tratamiento electroquímico localizado, usando bicarbonato de amonio a 2% en agua desmineralizada como electrolito y aplicando una corriente de 9V. La corrosión reducida a plata quedó como una capa opaca en la superficie lo que hizo necesario un pulido con un paño para limpiar platería de la marca "Connoisseurs"

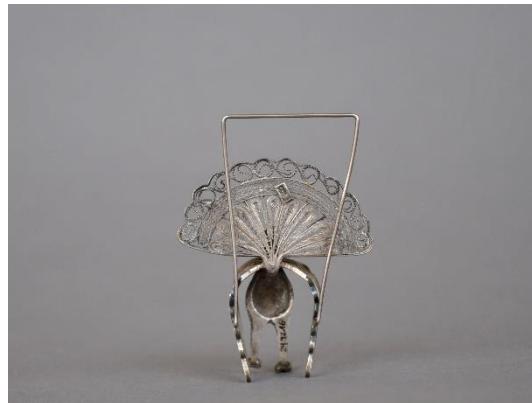
En el reverso de las alas, cola y cuerpo se aprecian restos de producto de limpieza de color blanco.

*Estado inicial, vista posterior*

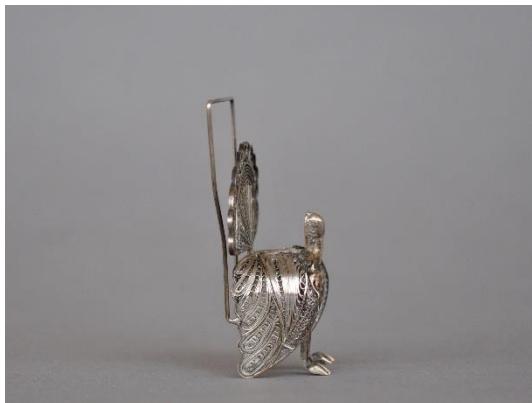
*Estado inicial, lateral derecho*

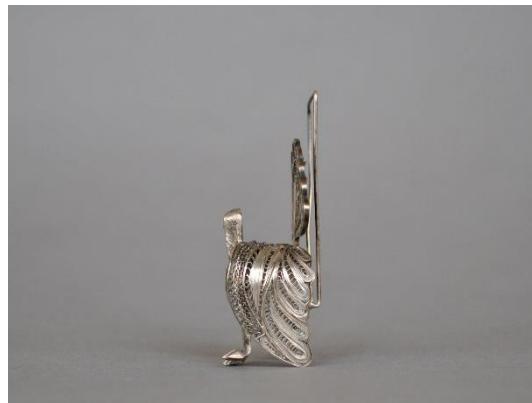
El ala izquierda está levemente deformada.

*Estado inicial, lateral izquierdo*

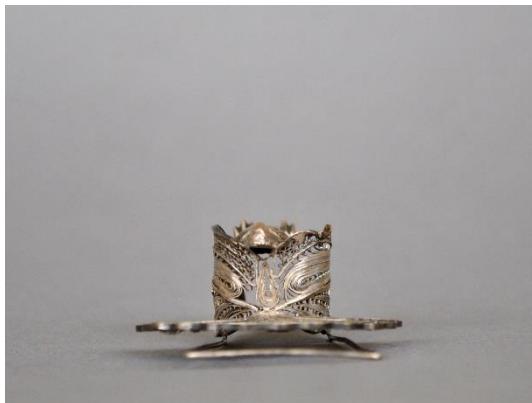
*Estado inicial, vista superior*

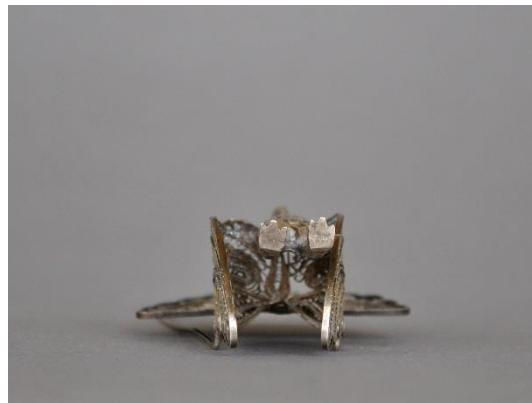
*Estado inicial, vista inferior*

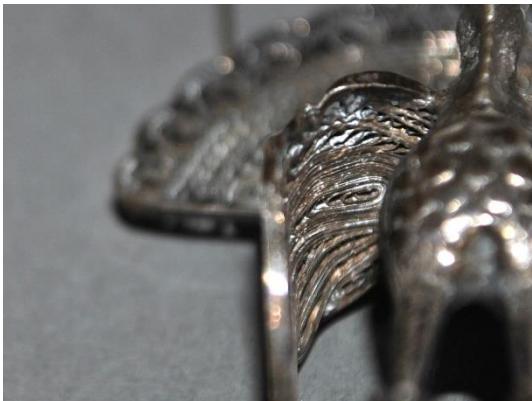
*Estado inicial, detalle: restos de productos de limpieza*
