FICHA CLÍNICA N° 019

Misturero/ 24.92.116

Anja Stabler
Conservadora Fondart 2015

20 de Agosto de 2016
Santiago de Chile

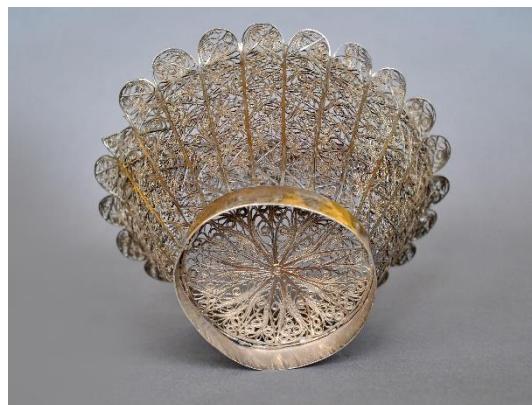
El objeto presenta corrosión superficial de color dorado. En algunos sectores la capa de corrosión es más gruesa y de color gris/ negro. Especialmente en la lámina plana en la base se aprecian manchas negras de corrosión. En los sectores de intersticio se aprecian restos de productos de limpieza, en varios casos los productos de limpieza produjeron una corrosión verdosa

*Estado inicial, vista inferior*

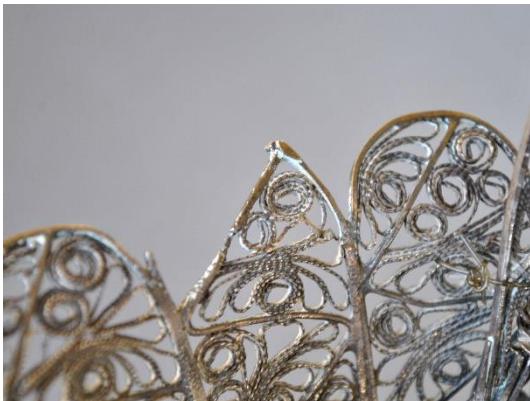
Una de las dos flores las cuales se usan para fijar el asa esta fracturada y le falta la mitad. Se observa un faltante en el borde de la canasta, en otro sector del borde se encuentran alambres fracturados. El objeto muestra una leve deformación en el cuerpo, la lámina plana de la base y el asa. En una intervención anterior se fijó el asa con hilo de pescar grueso al cuerpo del misturero

Estado inicial, detalle: faltante en el borde y corrosión verdosa

El estado de conservación de objeto es regular. Los restos de productos de limpieza producen una corrosión verdosa en el objeto y deben ser retirados. La corrosión negruzca afecta el objeto solamente de forma estética. El hilo de pescar usado en la fijación del asa es muy grueso y debe ser reemplazado por uno más delgado y menos visible. Los alambres fracturados en el borde deben ser fijados con adhesivo para evitar un riesgo de pérdida.

Primero se realizó una limpieza físico-mecánica. El objeto fue sumergido en agua desmineralizada con algunas gotas de detergente neutro. Se limpió toda la superficie con un cepillo suave eliminando restos antiguos de productos de limpieza y suciedad superficial. Para finalizar dicho tratamiento se procede a dos enjuagues con agua desmineralizada y un secado del objeto con papel absorbente y secador de pelo.

La reducción de la capa negruzca de corrosión y la eliminación de la corrosión verdosa se realizaron mediante un tratamiento electroquímico localizado, usando bicarbonato de amonio a 2% en agua desmineralizada como electrolito y aplicando una corriente de 9V. La corrosión reducida a plata quedó como una capa opaca en la superficie lo que hizo necesario un pulido con un paño para limpiar platería de la marca "Connoisseurs"

En el caso del misturero fue necesario fijar un sector fragmentado mediante la aplicación de la resina epoxica Hxtl NYL-1. Para dejar los alambres en la posición deseada durante el secado del adhesivo se realizó una fijación temporal con masking tape.

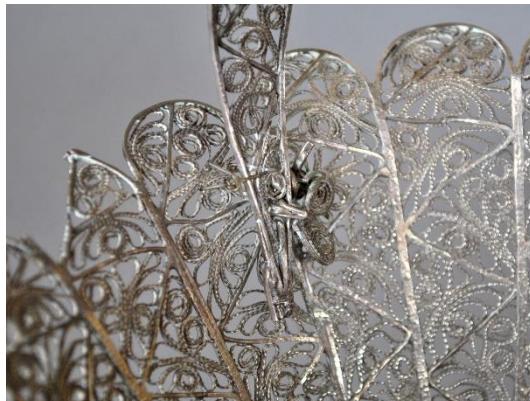
Estado inicial, detalle faltante en flor y amarra con hilo de pescar

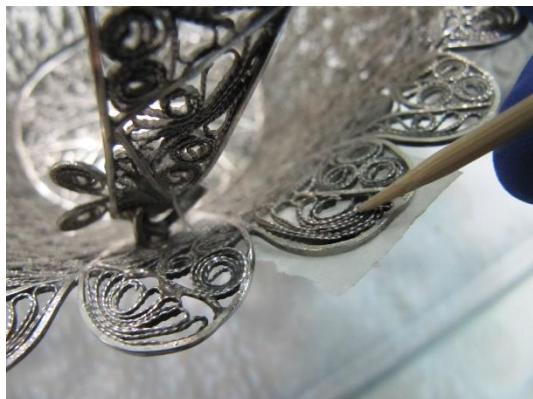
Aplicación de adhesivo en sector con fractura
