FICHA CLÍNICA N° 021

Misturero/ 24.92.138

Anja Stabler
Conservadora Fondart 2015

20 de Agosto de 2016
Santiago de Chile

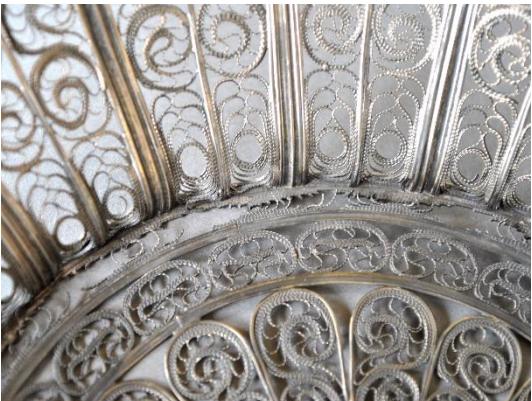
El objeto presenta corrosión negruzca. En los sectores de intersticios se aprecian restos de producto de limpieza blanquecinos. En la base se observan faltantes en el encaje y alambres facturados. También se encuentran facturados algunos pocos alambres en el cuerpo del misturero.

El estado de conservación del objeto es regular. La corrosión negruzca es superficial y afecta el objeto solamente por razones estéticas. Las fractura y faltantes en la base afectan la estabilidad del objeto y deben ser intervenidas.

Estado inicial, detalle: faltantes y alambres fracturados en la base

En el caso del misturero fue necesario fijar algunos sectores fragmentados mediante la aplicación de la resina epoxica Hxtl NYL-1.

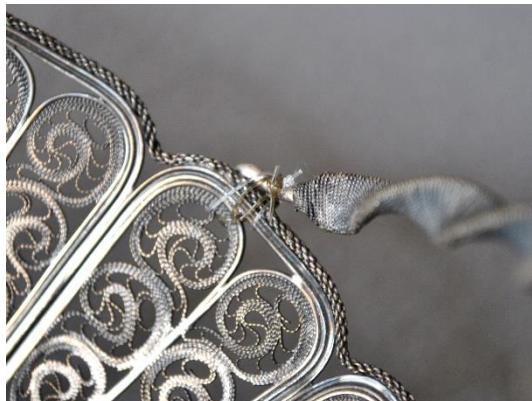
El objeto está levemente deformado. En una intervención anterior se reforzó la unión del asa con el cuerpo con hilo de pescar. El objeto cuenta con un soporte, lo cual no se puede desmontar para intervenir el objeto.

Estado inicial, detalle: corrosión negruzca y amarra con hilo de pescar

La reducción de la capa negruzca de corrosión y la eliminación de la corrosión verdosa se realizaron mediante un tratamiento electroquímico localizado, usando bicarbonato de amonio a 2% en agua desmineralizada como electrolito y aplicando una corriente de 9V. La corrosión reducida a plata quedó como una capa opaca en la superficie lo que hizo necesario un pulido con un paño para limpiar platería de la marca "Connoisseurs"
