FICHA CLÍNICA N° 022

Cofre/ 24.93.1

Anja Stabler
Conservadora Fondart 2015

20 de Agosto de 2016
Santiago de Chile

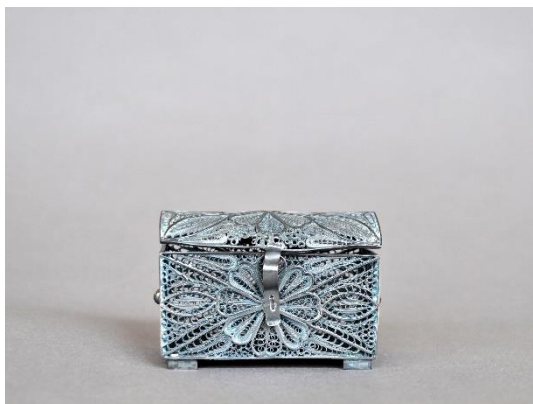
Se observan restos de producto de limpieza blanquecina en sectores de intersticio. Los mismos productos de limpieza produjeron una corrosión verdosa. Toda la superficie presenta una capa de corrosión gruesa de color negro. El sector de la cerradura está deformada y presenta un pequeño faltante en el encaje. Varios alambres del mismo sector están fracturados. La bisagra presenta una rasgadura y está deformada; el pasador está doblado.

Estado inicial, vista frontal

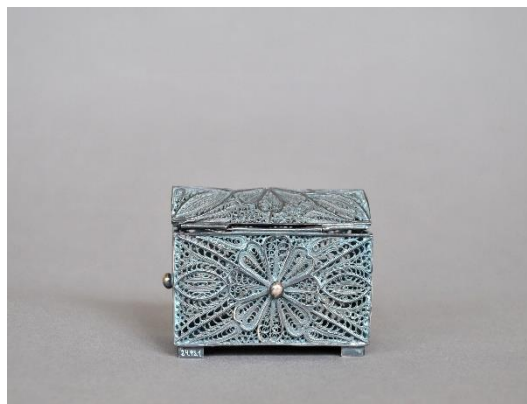
Estado inicial, vista posterior

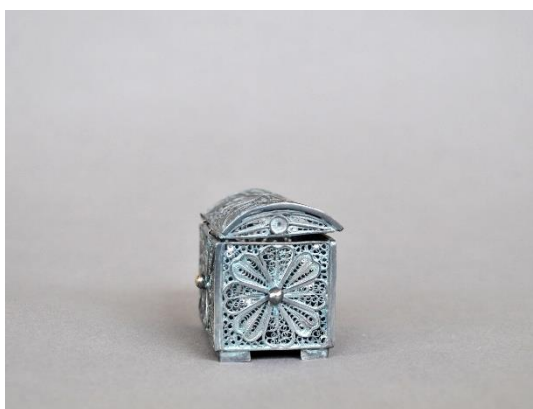
Estado inicial, lateral derecho

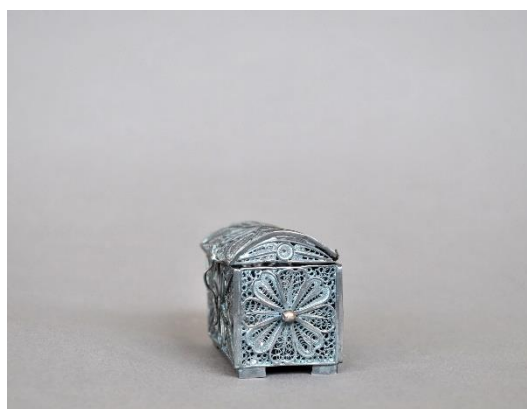
Estado inicial, lateral izquierdo

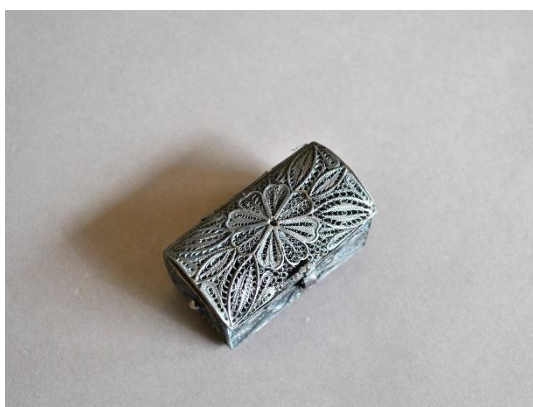
Estado inicial, vista superior

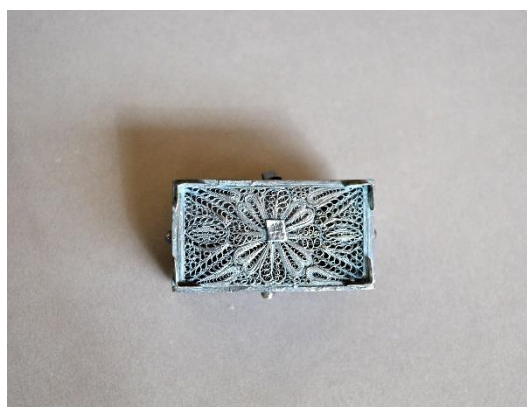
Estado inicial, vista inferior

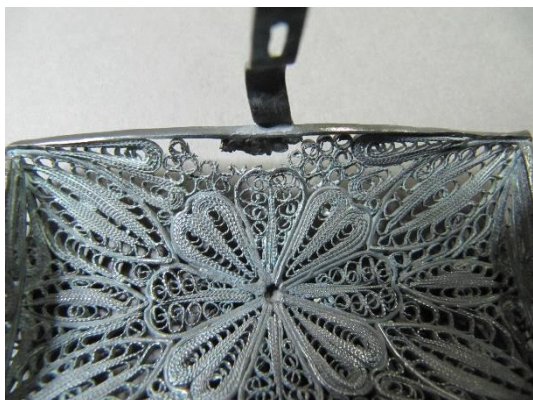
El estado de conservación del objeto es malo. El sector de la cerradura está muy débil y debe ser estabilizado mediante fijaciones. La corrosión negra y verdosa y los restos de producto de limpieza interrumpen la lectura del objeto.

Estado inicial, detalle deformación y faltantes en sector de cerradura

Fue necesario fijar el sector fragmentado de la cerradura mediante la aplicación de la resina epoxica Hxtl NYL-1. Para dejar los alambres deformados y la bisagra deformada en la posición deseada se aplicó presión manual.

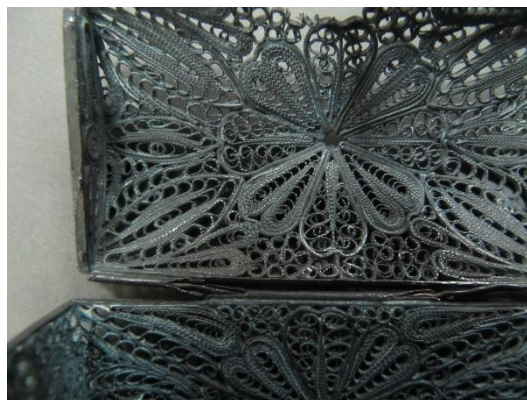
Estado inicial, detalle: rasgadura y deformación en bisagra
