FICHA CLÍNICA N° 023

Misturero/ 24.93.2

Anja Stabler
Conservadora Fondart 2015

20 de Agosto de 2016
Santiago de Chile

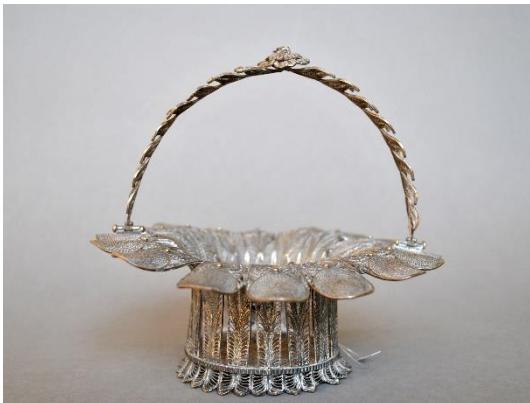
*Estado inicial, vista frontal*

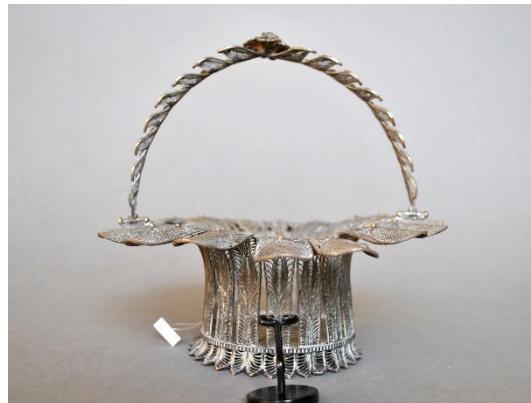
*Estado inicial, vista posterior*

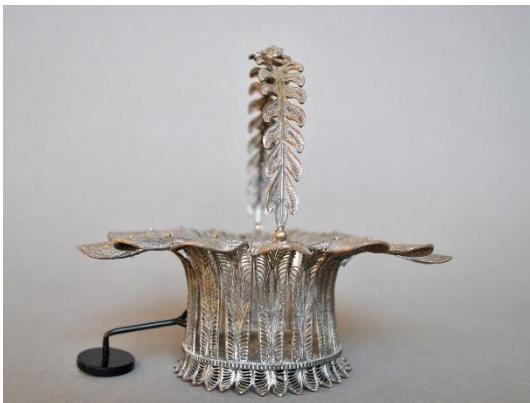
*Estado inicial, lateral derecho*

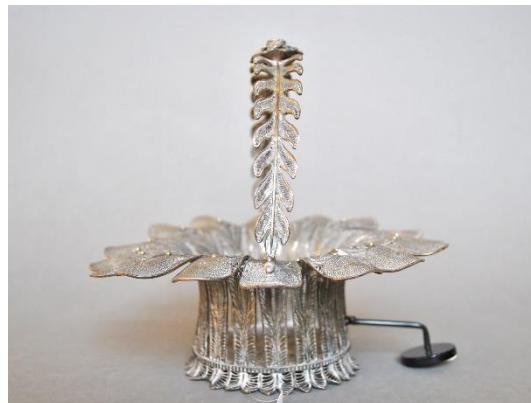
*Estado inicial, lateral izquierda*

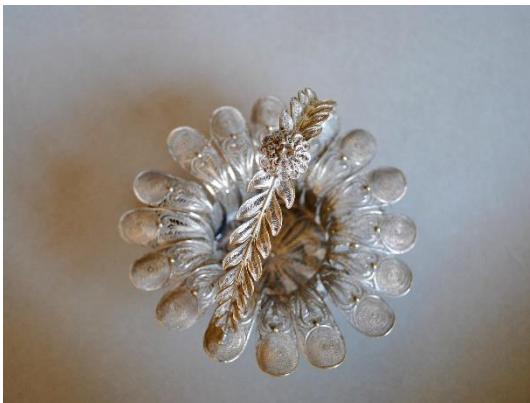
*Estado inicial, vista superior*

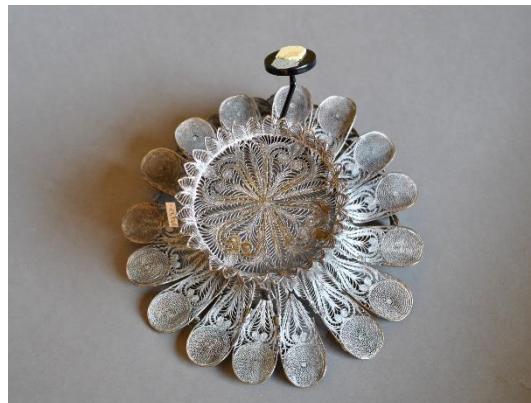
*Estado inicial, vista inferior*

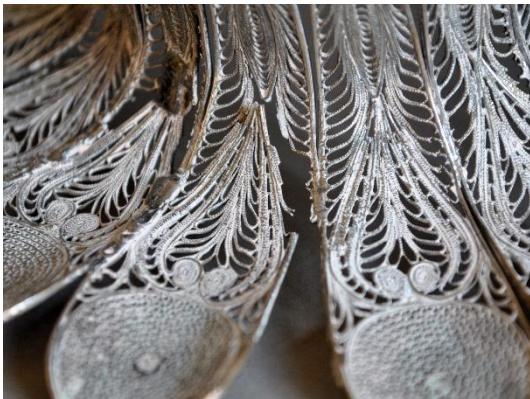
Estado inicial, detalle: fractura y restos de productos de limpieza

En el caso de este misturero fue necesario fijar los sectores fragmentados en ocho casos mediante la aplicación de la resina epoxica Hxtl NYL-1. Para dejar los alambres en la posición deseada durante el secado del adhesivo se realizador algunas amarras temporales con hilo de pescar.

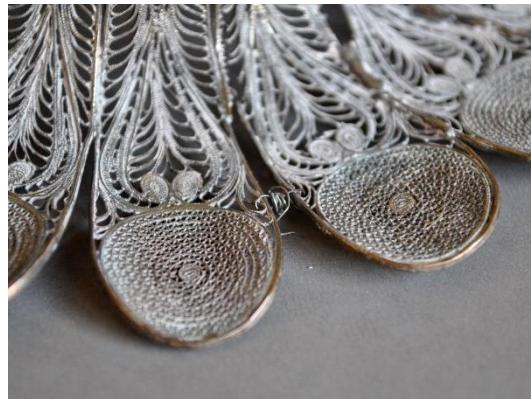
En 3 pétalos se observan soldadura y en otros 3 casos amarras hechos con alambre.

Estado inicial, detalle: amarra con alambre

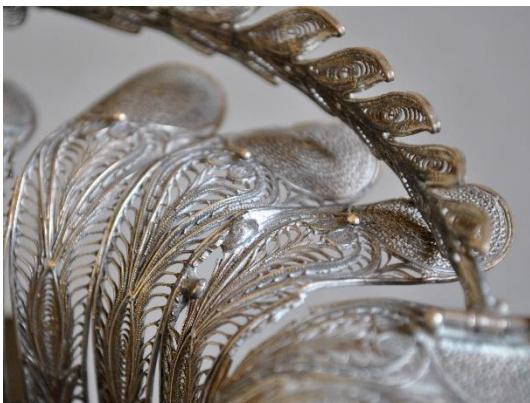
Estado inicial, detalle: soldadura

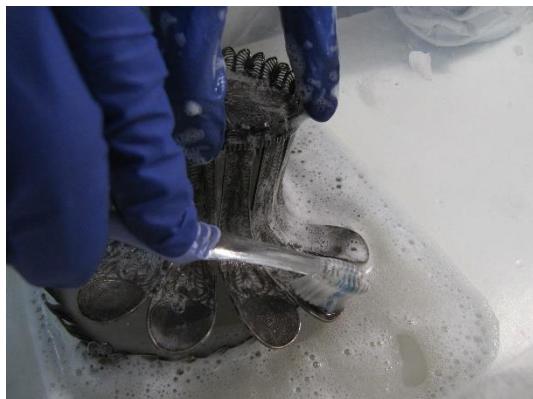
Limpieza físico- mecánica

Primero se realizó una limpieza físico-mecánica. El objeto fue sumergido en agua desmineralizada con algunas gotas de detergente neutro. Se limpió toda la superficie con un cepillo suave eliminando restos antiguos de productos de limpieza y suciedad superficial. Para finalizar dicho tratamiento procede a dos enjuagues con agua desmineralizada y un secado del objeto con papel absorbente y secador de pelo.

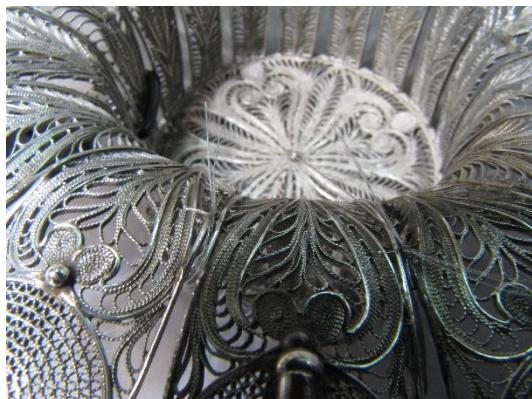
Fijación temporal con hilo de pescar
