INFORME DE RESTAURACIÓN

Retrato de Don José Santiago Aldunate Toro

**Centro Nacional de Conservación y Restauración
Laboratorio de Pintura**

Octubre de 2006

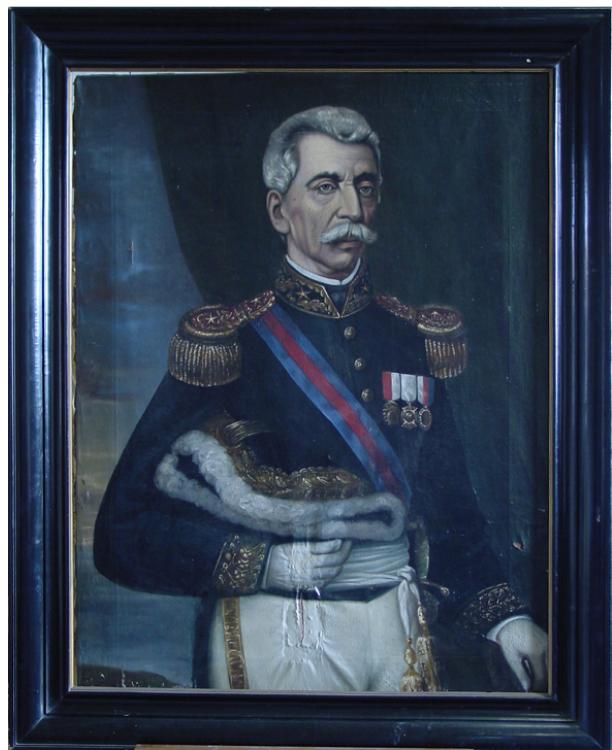
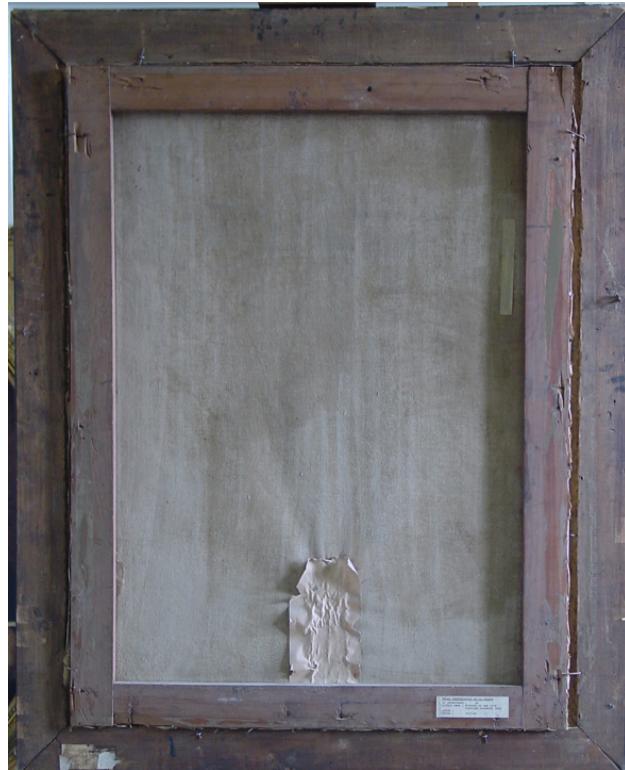
Anverso y reverso
antes de iniciar los
tratamientos

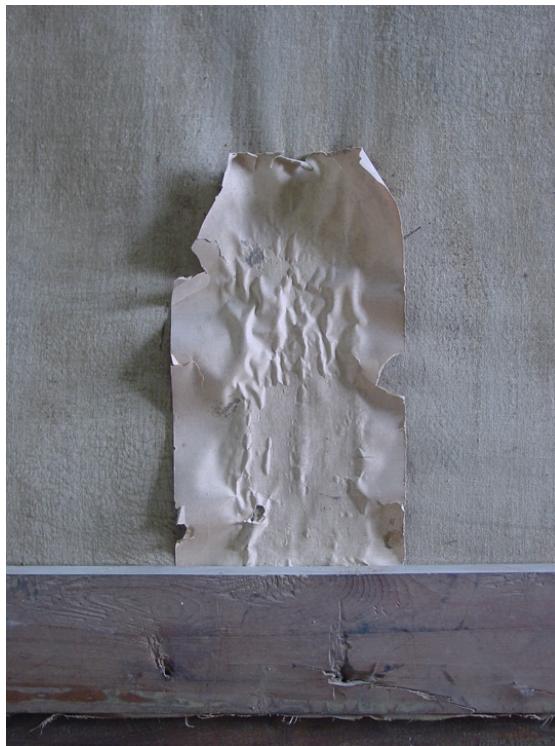
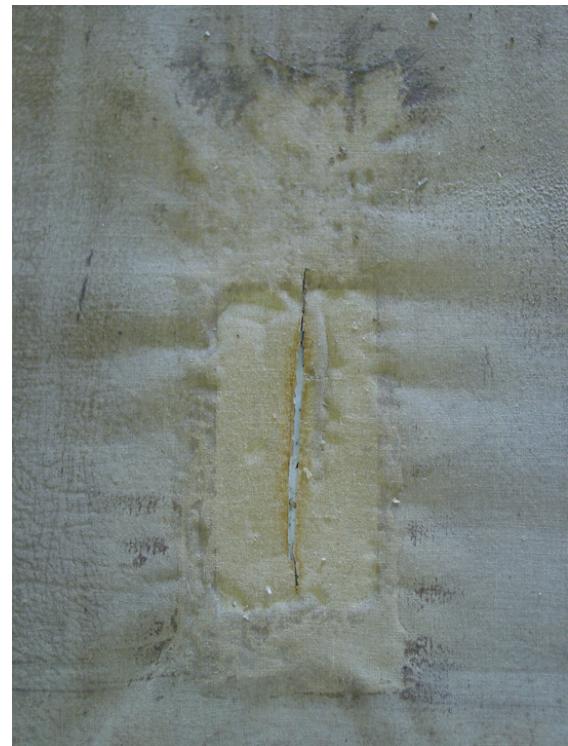
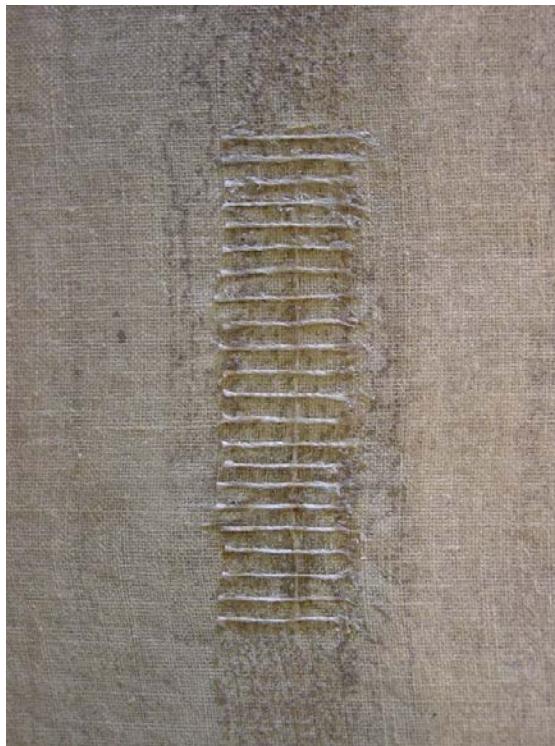
Tres etapas del tratamiento de conservación: parche de papel que presentaba la obra al ingresar al laboratorio; soporte una vez eliminado el parche; estado final de la zona con costura térmica realizada.

- Injertos y costuras térmicas en zonas de faltantes y rasgados del soporte. Se utilizó tela e hilos de lino y polvo de nylon como adhesivo.
- Aplicación de orlos en los bordes de tensión del soporte. Se utilizó beva film como adhesivo.

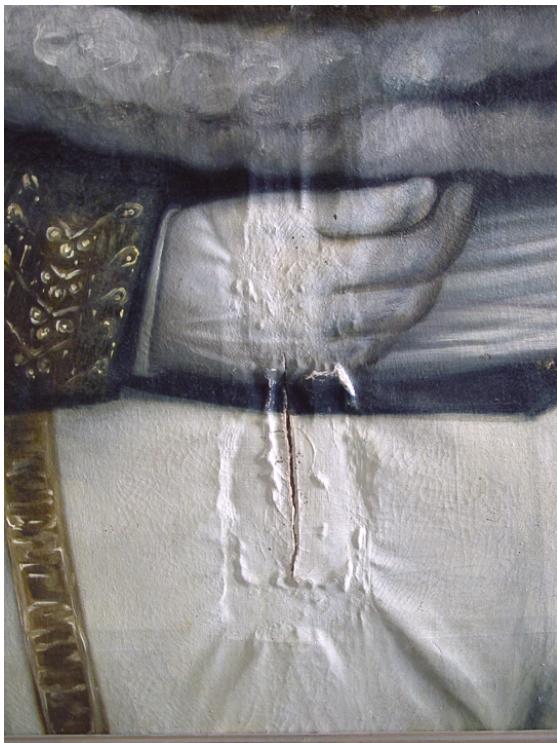
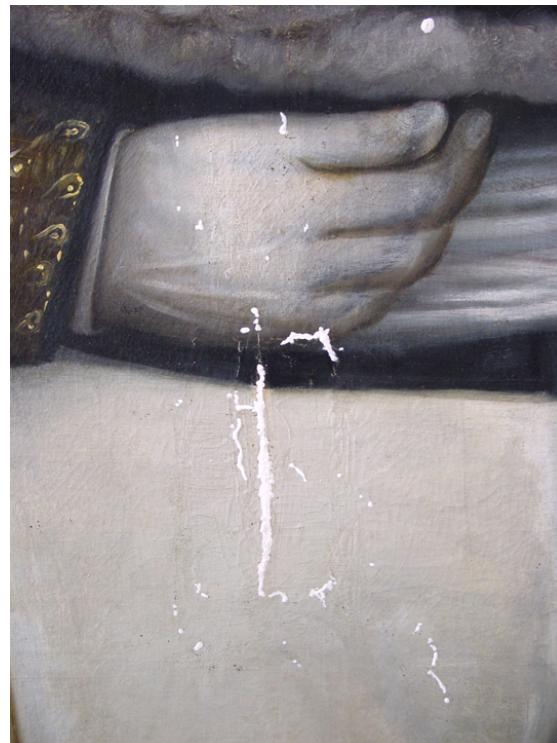
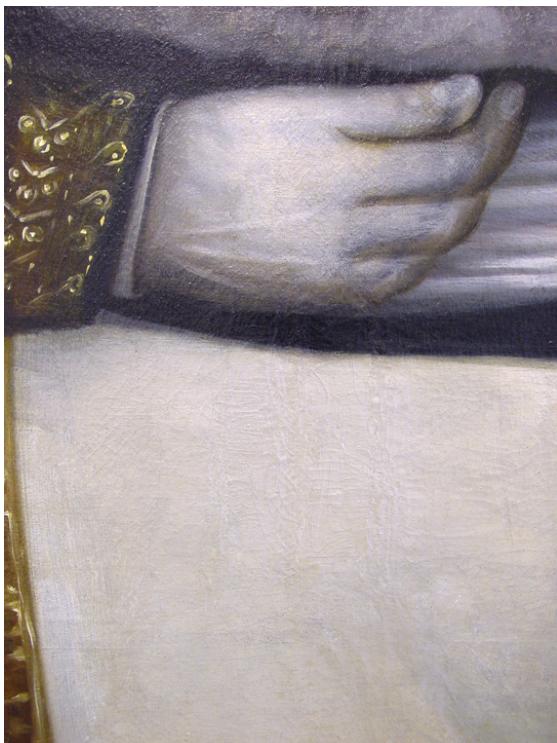
Tres etapas del tratamiento por el anverso: estado inicial del anverso en la zona del parche de papel que presentaba la obra al ingresar al laboratorio; anverso resanado después de finalizada la costura térmica; estado final después de la reintegración cromática.

- Resanes en las zonas donde existe faltantes de capa de preparación y/o capa pictórica. Se preparó una pasta de resane constituida de yeso puro de boloña y cola de conejo al 10%.
- Aplicación de un nuevo barniz con brocha. Se utilizó barniz de retoque Winsor and Newton
- Reintegración cromática en las zonas de resanado y en aquellas en que la capa pictórica presenta abrasión o pequeños faltantes. Se utilizaron pigmentos Maimeri.

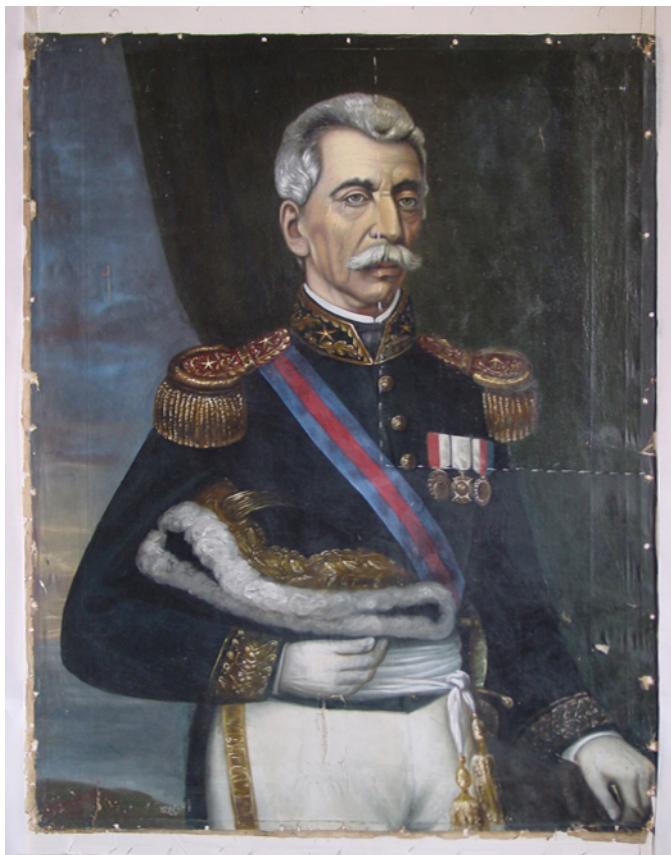
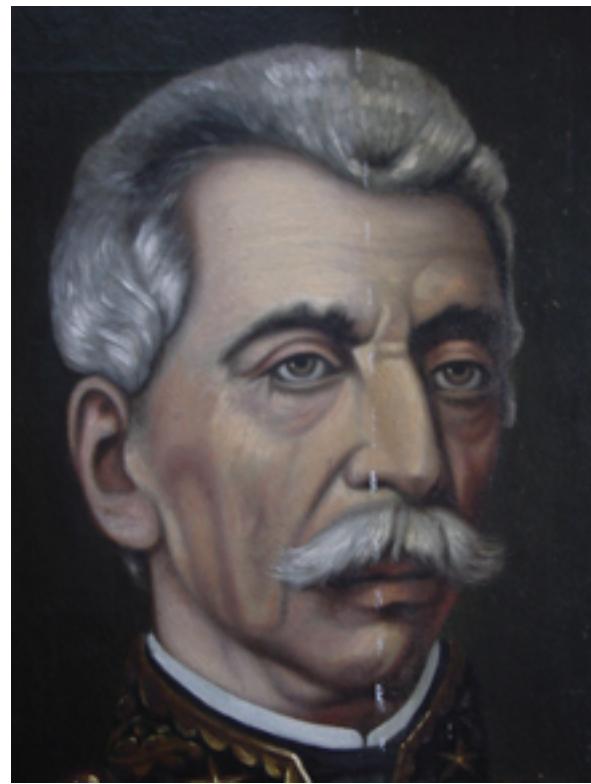
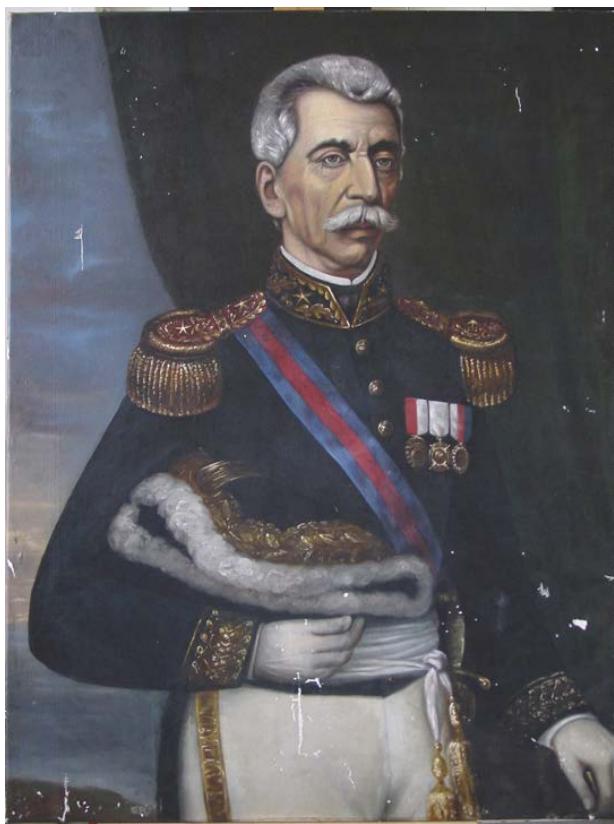
Tres etapas del tratamiento de restauración: avance de la limpieza; detalle de la limpieza en el rostro; obra montada en su bastidor y resanada.

- Limpieza de la suciedad superficial con hisopos de algodón y enzimas naturales
- Limpieza del barniz con hisopos de algodón y acetona 100%, según lo indicó el resultado del test de solubilidad.

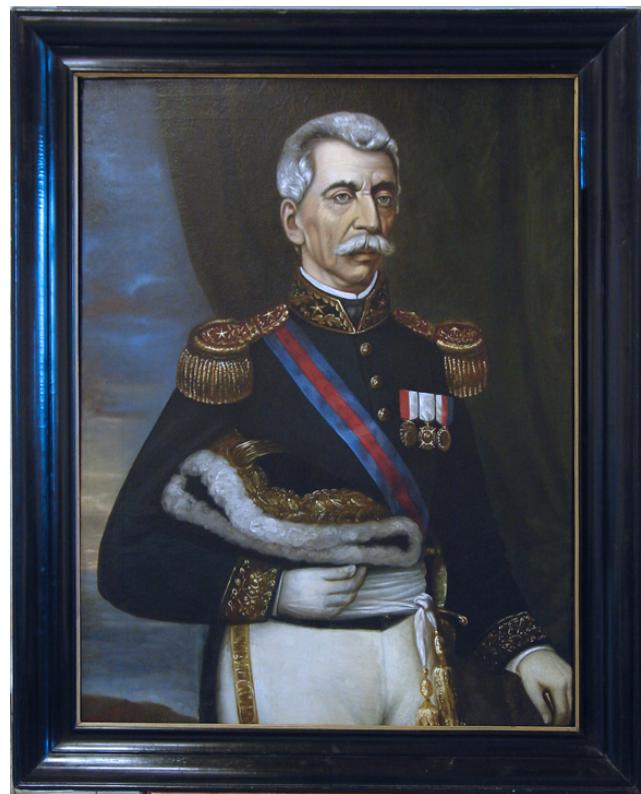
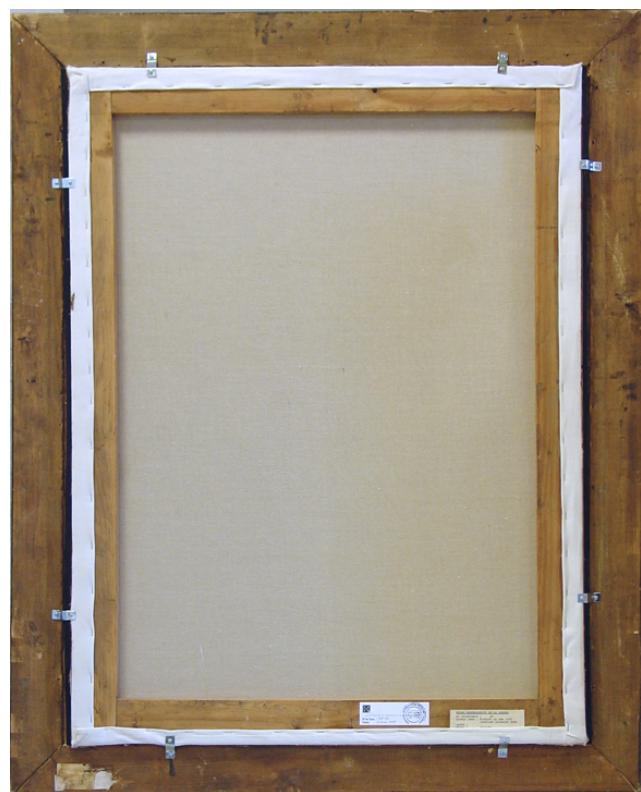
Anverso y reverso finalizados los
tratamientos de restauración.

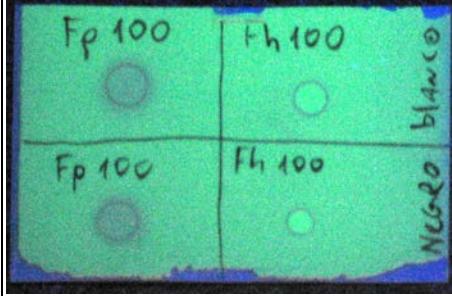
LPC-068-02-01.JPG LPC-068-02-02.JPG LPC-068-02-03.JPG

Técnica utilizada	Resultado	Imágenes
Test solubilidad	Se realizó el test según la metodología propuesta*, con la salvedad de que se cambió el uso del hexano por isoctano por razones de toxicidad**. Se probaron 4 puntos del triángulo: Fh100, Fp100 cada uno aplicado sobre un blanco y sobre un negro. Las 2 imágenes generadas muestran la zona de prueba con luz UV y la placa cromatográfica sembrada con las muestras extraídas.

Conclusión de la muestra: Las observaciones del test permiten concluir que la acetona es un solvente adecuado para la limpieza del barniz. Por otra parte el análisis del barniz indica que se trata de una resina Elemi más un componente no identificado.

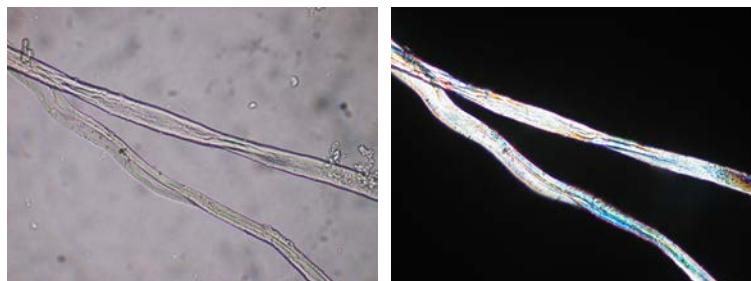
Técnica utilizada	Resultado	Imágenes
Microscopia óptica	La hebra de hilo fue separada en sus fibras en agua y una vez seca se impregnó en una solución de bálsamo de Canadá con etilmetyl cetona. La observación bajo microscopio permitió identificar las fibras como algodón 100%.	LPC-068-01-01.JPG LPC-068-01-02.JPG LPC-068-01-03.JPG LPC-068-01-04.JPG

Conclusión de la muestra: La muestra se trata de algodón 100%.

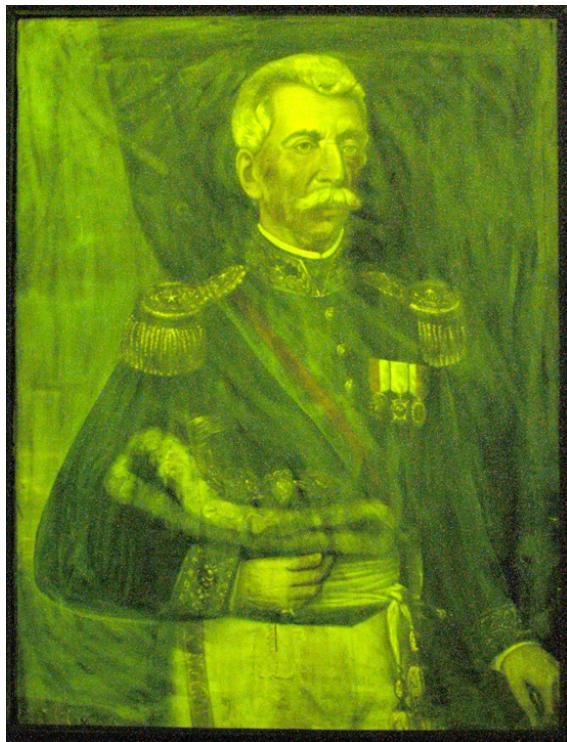
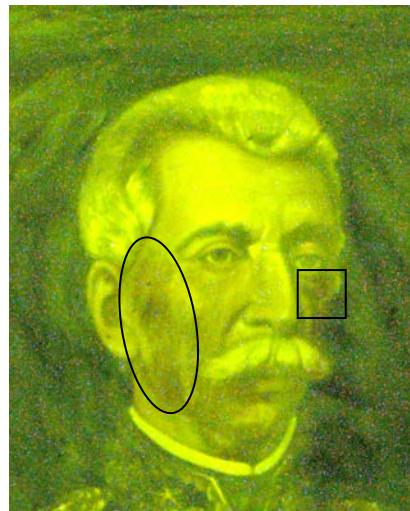
El análisis por luz UV muestra una capa de protección irregular, aplicada con brocha. No se observan señales de intervenciones anteriores a nivel de la capa pictórica o capa de protección.

Se observa en la zona del rostro una fluorescencia más oscura en el pómulos derecho y bajo el ojo izquierdo. Posiblemente se deba al pigmento utilizado para esas zonas.

Anverso con luz UV y detalle la del rostro con las zonas que presentan una diferencia en la fluorescencia.
