INFORME DE INTERVENCIÓN

Escultura
Busto Beethoven/ Totila Albert/ SX

Laboratorio de Monumentos
Centro Nacional de Conservación y Restauración

15 de Noviembre de 2011
Santiago de Chile

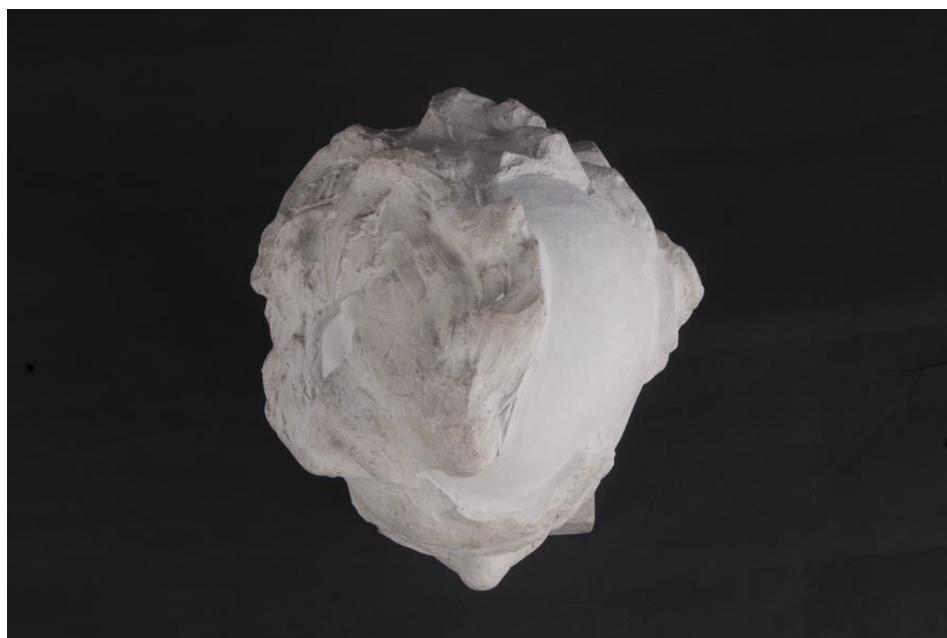
La pieza se recibió por segunda vez en el laboratorio debido a que la intervención anterior no satisfizo las expectativas estéticas del mandante, ya que fue entregada con una gran laguna en la zona del cabello del retrato debido a faltantes de material. Esta primera entrega se justifica mediante criterios de mínima intervención utilizados comúnmente en las intervenciones, y consensuada para este caso, en las cuales las zonas faltantes de gran tamaño no son reintegradas con el fin de no realizar falsos reintegros. En la primera intervención la estructura de la pieza fue asegurada con una capa de yeso lisa con una soporte de malla inerte, que contenía el peso de la obra en la zona faltante, pero no se realizaron intervenciones a nivel estético.

Inicial vista superior (Rivas, V. 2011)

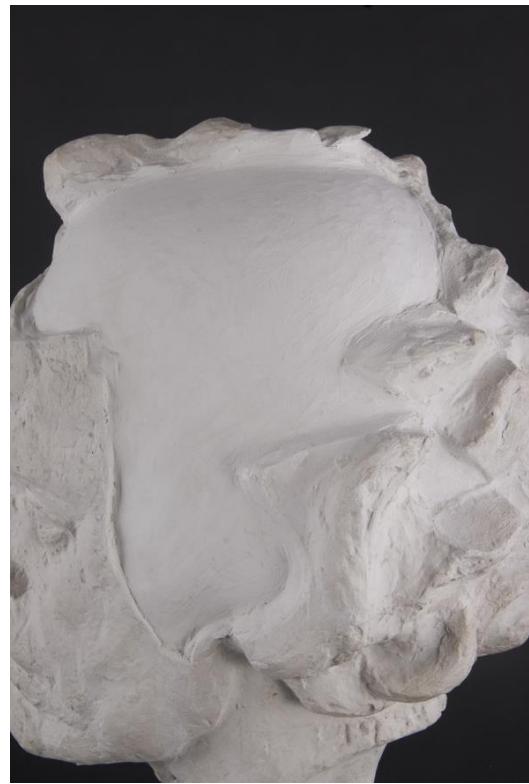
Detalle faltante (Rivas, V. 2011)

Presenta una laguna de volumen en la zona del cabello al costado izquierdo de su cabeza de aproximadamente $\frac{1}{4}$ del total. Presenta otro pequeño faltante de volumen en el costado derecho de la cabeza

- Reintegración del volumen faltante, nivelando según la textura y forma original presente en el resto del cabello.
- Nivelación de color

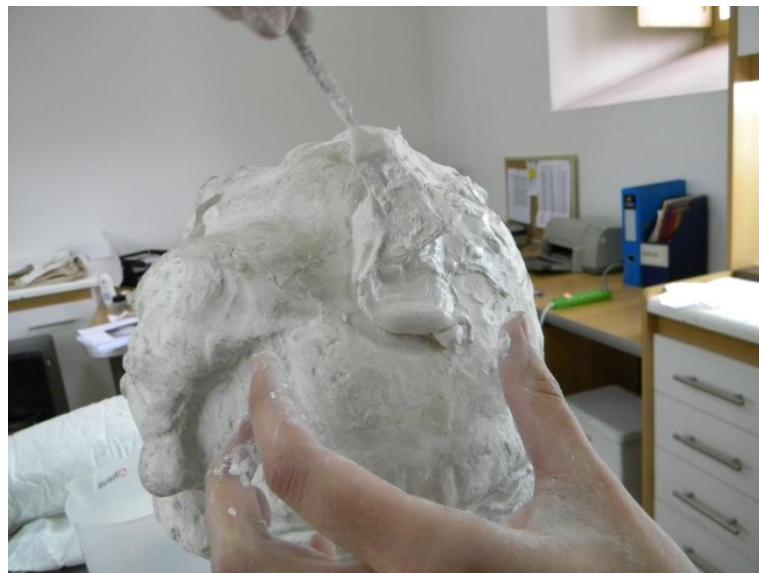
Reintegración de soporte faltante (Rivas, V. 2011)

Problema	Método	Técnica	Materiales	Resultado
Faltante de relieve	Reintegración de faltante	Modelado	Yeso piedra + PVA	Bueno
Diferencia de color entre el original y el resane que interrumpe la lectura de la obra	Reintegración cromática	Mancha de color	Acuarela	Bueno

- Reintegración del volumen faltante, imitando el lado opuesto y mediante referente fotográfico encontrado.
- Nivelación de color.

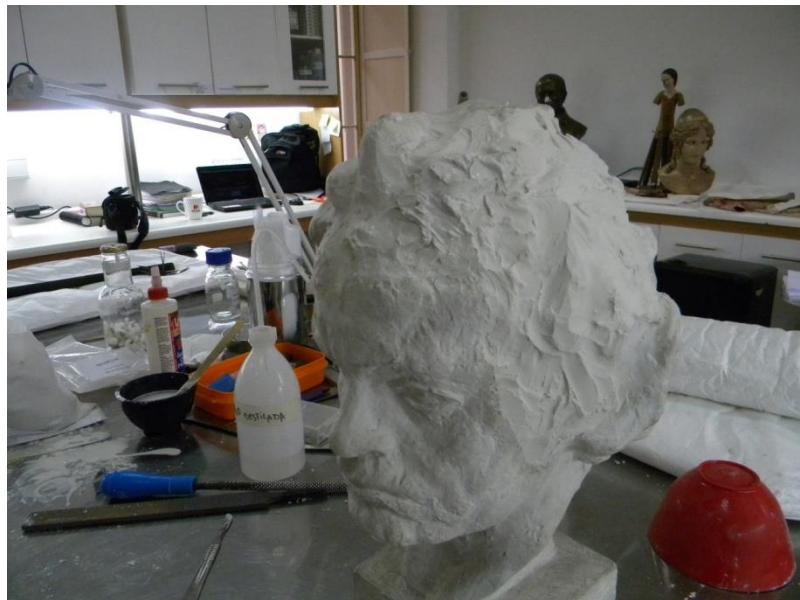
Reintegración de soporte faltante (Rivas, V. 2011)

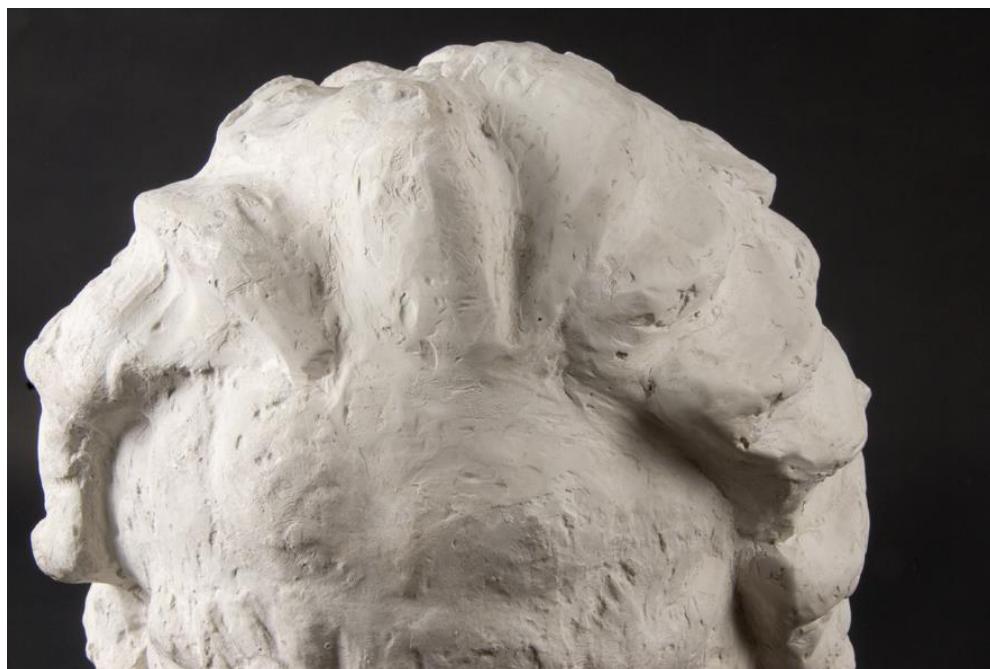
Final detalle zona reintegrada (Rivas, V. 2011)

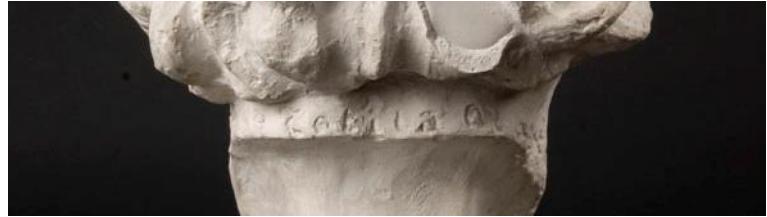
Año de creación y la firma del autor en bajo relieve: "19(?)4 TOTILA ALBERT"
